Desastre socioambiental e ordenamento territorial no bairro Mãe Luiza, Natal – RN, Brasil.

Socio-environmental disaster and land-use planning in the district of Mãe Luiza, Natal - RN, Brazil.

LIMA¹, P. H. G.; ALMEIDA², L. Q.
pedrolima194@gmail.com;

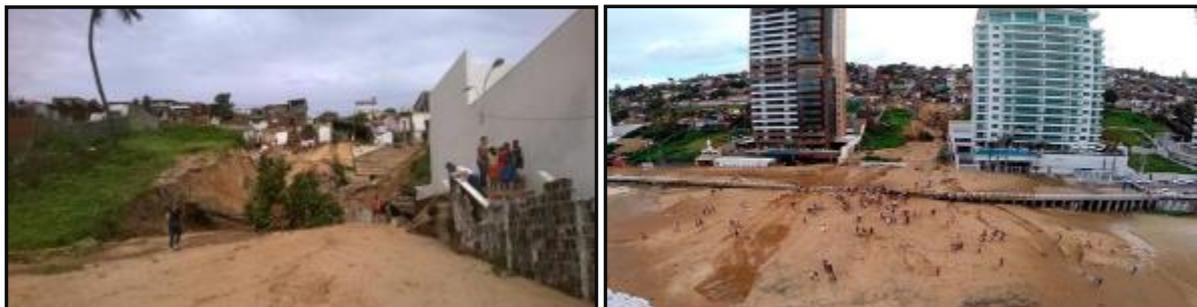
Figura 4: Desastre ocorrido pelo movimento de massa de parte da Rua Guanabara (esquerda). Imagem área do deslizamento. O sedimento destruiu casas, bloquearam vias e chegaram até a zona de praia (direita). **Fonte:** Visita de campo do Grupo de Pesquisa GEORISCO, em 16/06/2014.

O desastre transformou a Rua Guanabara (principal via de acesso) em um córrego, pelo qual a água transportou grande parte da areia que dava suporte à encosta, ruindo a rede de drenagem (águas pluviais e esgotamento sanitário). Isso provocou um desmonte hidráulico que se expandiu e abriu uma enorme cratera, destruindo 26 residências e interditando outras 54. Além disso, dois edifícios vizinhos precisaram ser evacuados, o que alterou a paisagem, contaminou a água da praia por esgotos sanitários e bloqueou a Avenida Governador Silvío Pedrosa (já no bairro Areia Preta), uma importante via da cidade que liga a região turística de Ponta Negra ao centro da cidade (Figura 4).

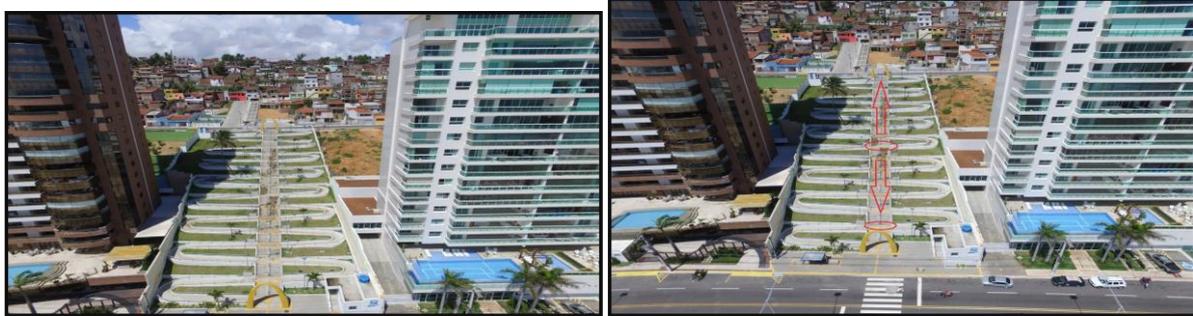
Figura 6: Imagem aérea com vista para nova escadaria. **Fonte:** Trabalho de campo em março/2017, com auxílio de ARP (Aeronave Remotamente Pilotada), modelo DJI - Phantom 3 Pro.

Apesar disso, foram observados problemas com a escadaria, relacionados a erros de projeto e falta de manutenção. A obra levou em conta a acessibilidade, com rampas por toda a extensão, porém, estas vão de encontro ao fluxo central da escada e, em caso de emergência (um novo desastre), o tráfego intenso de pessoas atrapalharia a fuga de indivíduos com limitações físicas, além do que, estes precisariam dar várias voltas, a fim de percorrer toda a rampa (Figura 6).

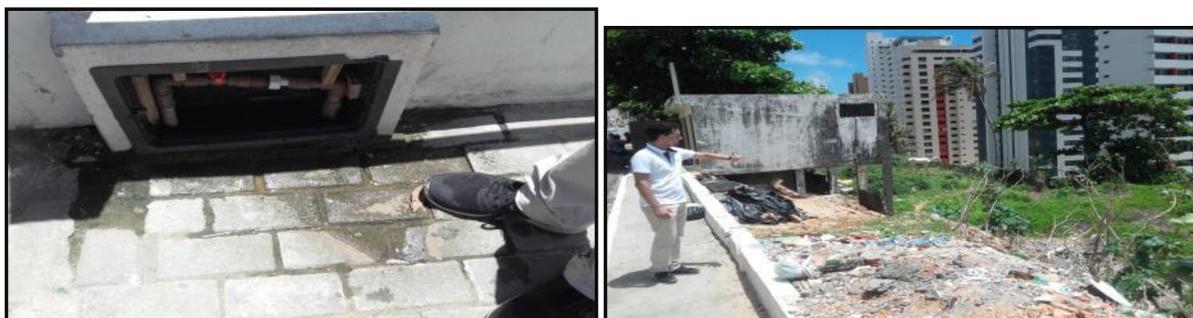
Outro agravante foi a falta de canteiros para direcionar o escoamento de águas pluviais. A inexistência dessas estruturas faz com que a água escorra, causando desgaste do concreto e gerando risco de acidentes para quem trafega no local. Nesse aspecto, segundo os moradores, os vazamentos de água e esgoto ainda são constantes. A figura 7 comprova um vazamento em caixa de registro da CAERN, de modo que parte da calçada começa a ceder pela percolação da água.

Figura 7: Vazamento de água. Nota-se que a calçada está cedendo devido à percolação da água em terreno arenoso (esquerda); Lixo e entulho depositado em encostas próximo à escadaria (direita).

Um dos fatores que contribuíram para o desastre foi o acúmulo de lixo. Os anos passaram e este transtorno continua no local, com o despejo de entulhos nas encostas adjacentes e sujeira nos pontos de captação de águas pluviais (Figura 7). Dessa forma, apesar das obras realizadas pela Prefeitura Municipal de Natal para a recuperação da área, ficou evidente que estas foram apenas no local do desastre e, ainda assim, apresentam deficiências.
