Análise das manifestações patológicas das marquises de concreto armado no centro de Campina Grande-PB

Analysis of the pathological manifestations of reinforced concrete marquees in the center of Campina Grande-PB

RIOS¹, F. R. A.; SILVA², D. D. E.; COSTA³, J. N.; SOUZA⁴, B. J. S.
fabioremy@gmail.com

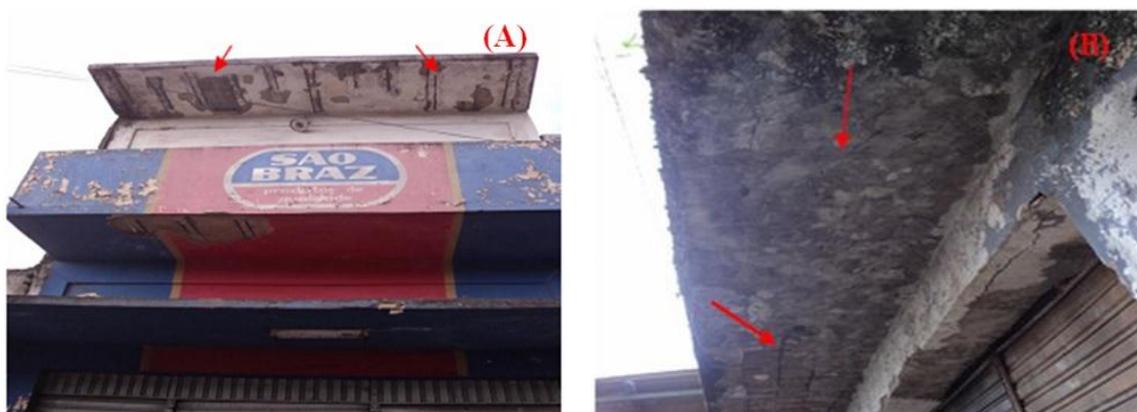
Observou-se que as marquises de muitos prédios inspecionados estão em mau estado de conservação, favorecendo as intempéries. Dentre o grupo de prédios visitados, foram detectadas várias não conformidades e pontos de degradação, conforme demonstram as figuras 3 e 4 abaixo.

Figuras 3 e 4: (A) Ferragens expostas, devido infiltrações na laje e (B) Estado de conservação com ferragens expostas na marquise. **Fonte:** Os autores (2014).

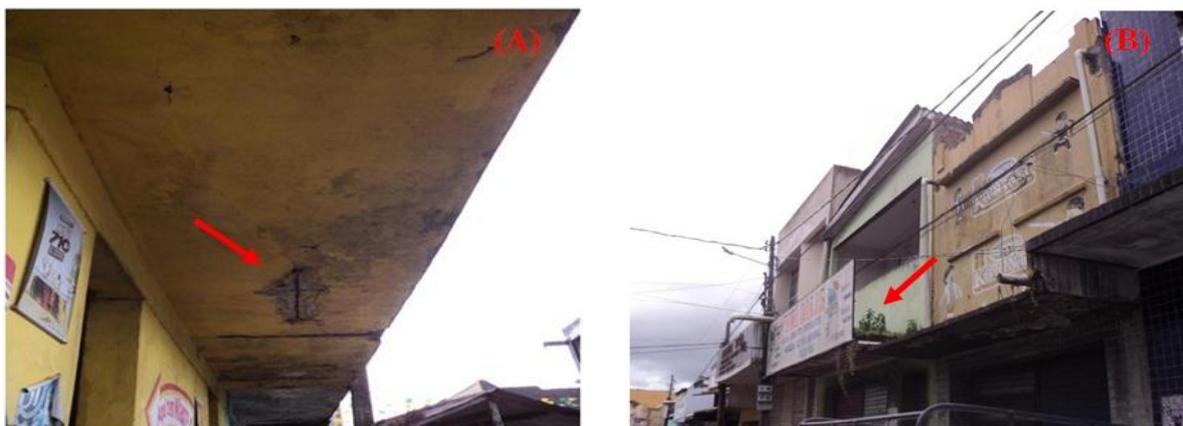
Durante as inspeções, foi possível detectar nas edificações fiação elétrica em péssimo estado de conservação, apresentando fios danificados com prováveis pontos de vazamentos de energia, trincas, rachaduras, bem como, sobrecargas, lodo devido à infiltração da água das chuvas e umidade. Além disso, observou-se deslocamento de reboco, fachadas desgastadas e presença de vegetação (Figuras 5 e 6).

Figuras 5 e 6: (A) Estado de conservação da marquise na área da Feira Central de Campina Grande e (B) Marquise apresentando vegetação em sua estrutura. **Fonte:** Os autores (2014).

Em todas as ruas inspecionadas foram encontradas marquises apresentando vegetação, sendo um tipo de patologia de menor gravidade, mas de grande importância. Para Monteiro et al., (2010, p. 15) "o crescimento de vegetação nas estruturas inicialmente não representa grandes problemas, mas se não for tratada em tempo pode enfraquecer a estrutura".
