Uso de metodologia analítica para mapeamento de exposição ao risco de deslizamento na comunidade de São José do Jacó Natal – RN.

Use of analytical methodology for mapping of exposure risk of landslides in São José do Jacó, Natal – RN

SILVA¹, E.E.S.; , ALMEIDA², L.Q.; , MACEDO³, Y.M.
edimarageo@live.com

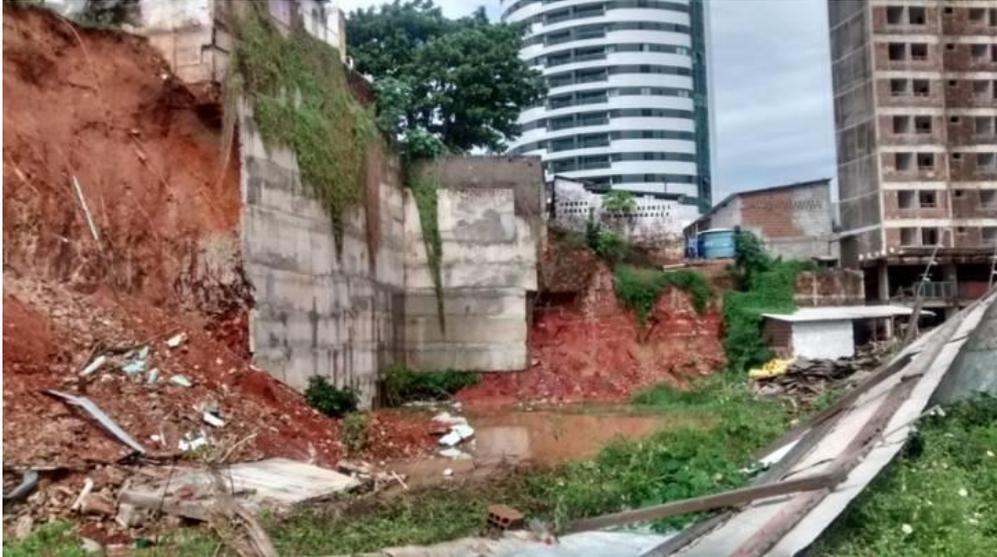
Os moradores da comunidade do Jacó convivem com o risco de deslizamentos de terra em diversos pontos de sua localidade, e em alguns pontos, tais eventos já ocorreram, como é possível observar na figura 2.

Figura 02: Deslizamento ocorrido na R. Desembargador Lins Bahia, visto a partir da Rua CGU. É possível observar os danos causados no muro de contenção da encosta. **Fonte:** Elza Silva, 2014.

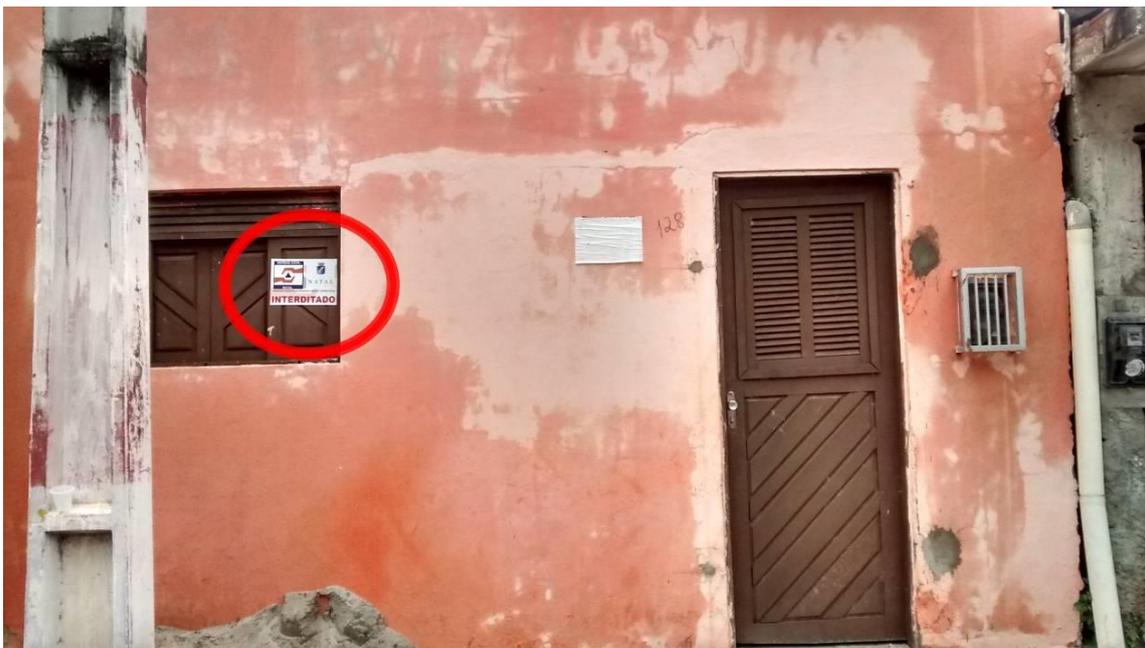
Boa parte das moradias já foi condenada pela Defesa Civil municipal, tendo como base os processos naturais existentes na área e que afetam diretamente as moradias locais, a exemplo das figuras 3 e 4, ressaltando que o local configura-se como uma área de risco. De acordo com Plano Municipal de Redução dos Riscos do Município de Natal (2008), a área apresenta elevado risco de queda de barreiras, sendo recomendada a remoção das moradias, taludamento e revegetação.

Figura 03: Casa interditada pela Defesa Civil após fortes chuvas ocorridas em junho/2014. **Fonte:** Elza Silva, 2014.

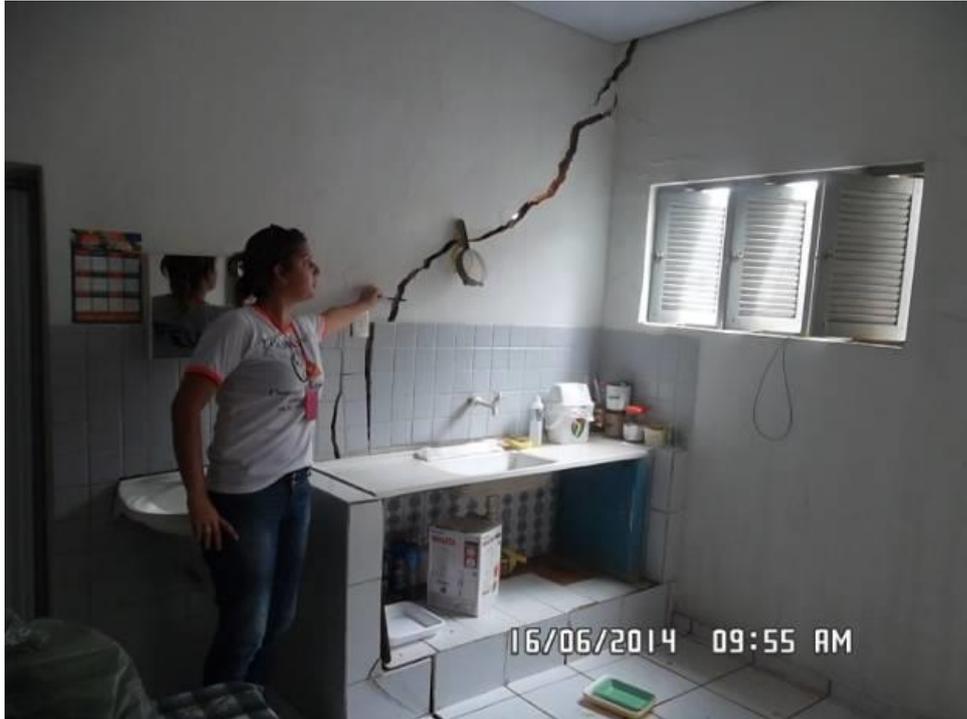
Figura 04: Interior da casa interditada, na Rua Lins Bahia. É possível observar rachaduras, fator que indica a existência de movimentos de massa no terreno. **Fonte:** Elza Silva, 2014.

Para a Rua Desembargador Lins Bahia observou-se que esta possui a presença de esgotos com vazamento, bueiros e canaletas mal distribuídas, obras de estabilização da encosta com estrutura deficitária, como também sinais de escorregamento, casas com rachaduras, detritos espalhados ao longo da rua e mais de 60% da encosta densamente ocupada. Durante a coleta de dados em campo, foi possível identificar diversas casas interditadas pela Defesa Civil do município, pelo fato de as mesmas estarem correndo risco de desabamento ou já ter sofrido o perigo, em decorrência das fortes chuvas ocorridas em Natal no mês de junho/2014.

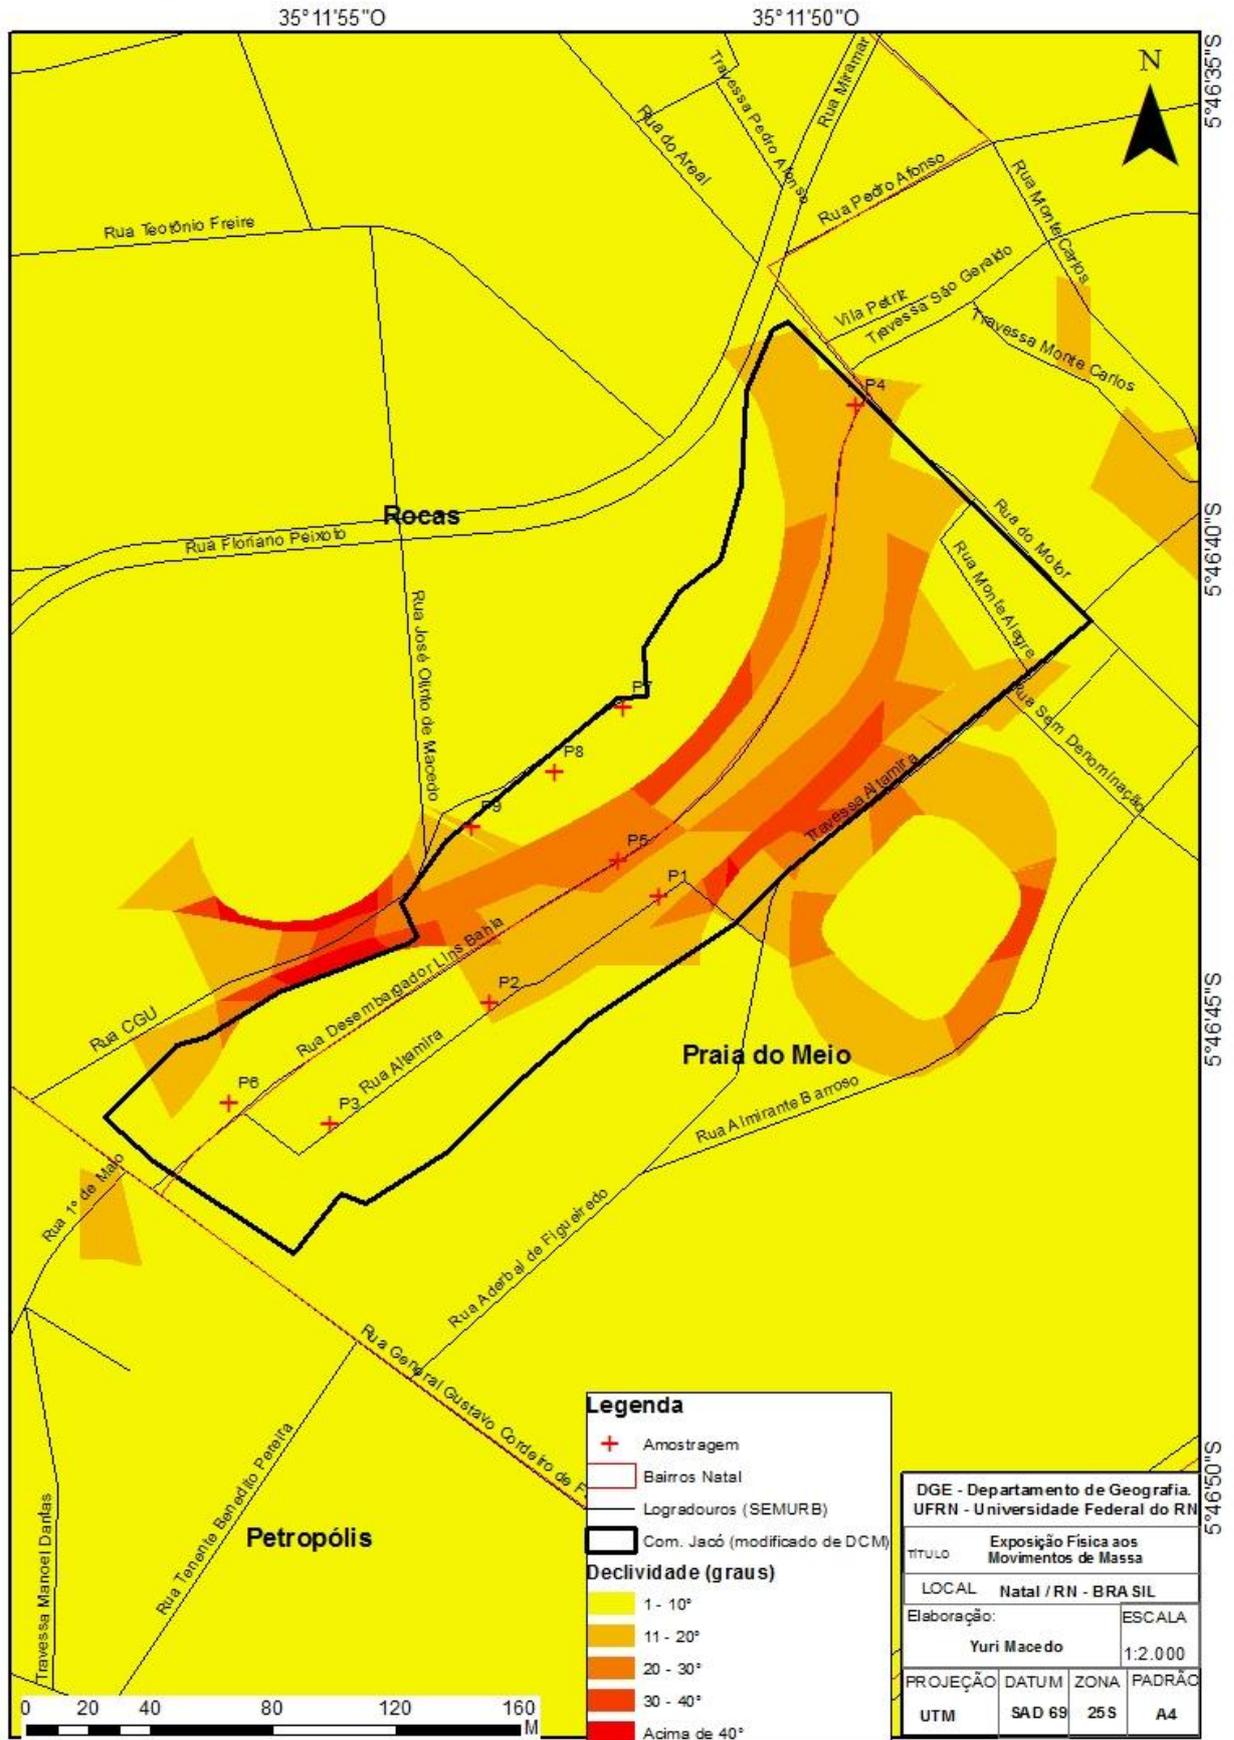
Figura 05: Mapa de Declividade da Área de Estudo. Fonte: Yuri Macedo, 2015.

A partir dos dados coletados, constatou-se que na Rua Altamira existe grandes diferenças no que diz respeito à declividade, fato possível de ser observado na figura 05. Esta varia entre 10 e 50 graus, valores obtidos a partir da análise das curvas de nível do local, ao longo de sua extensão. Tais diferenças podem ser explicadas, levando em consideração a elevação do local, como mostra a figura 06. Foi possível observar no local, razoável presença de canaletas, bueiros e rede de esgotos. A maioria das moradias possui bom aspecto no que diz respeito à qualidade dos materiais utilizados, que contrasta com uma taxa superior a 45% de impermeabilização das encostas, menos de 10% de acessos para pedestres mais de 60% de taxa de densidade na encosta.

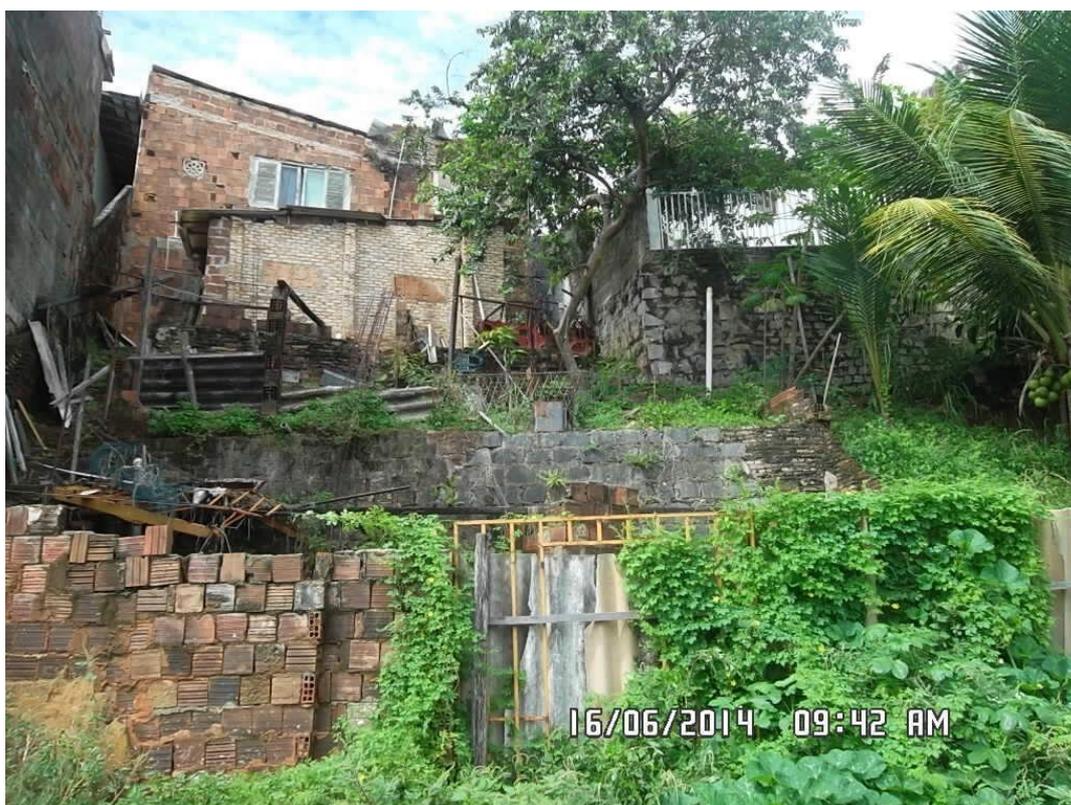
Figura 07: Aspectos estruturais das moradias na R. Des. Lins Bahia. Autor: **Elza Silva.**

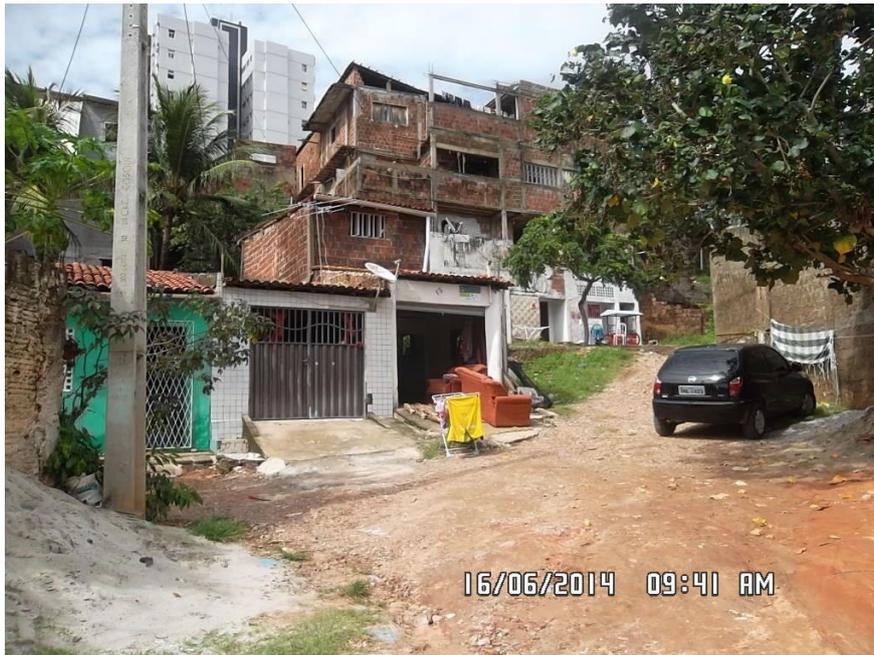
Já na Rua CGU, foi possível visualizar o maior número de problemas, em todos os pontos analisados, em comparação ao restante da comunidade. Há a presença fossas na maioria das casas, não existem bueiros, fazendo com que as águas pluviais tenham destino final na própria encosta, grande quantidade de detritos espalhados no decorrer da rua, a encosta não se encontra estabilizada, apresenta sinais de escorregamento, além de estar densamente ocupada. Após aplicação da metodologia em campo, os dados das três ruas analisadas foram compilados em uma única tabela, mostrados a seguir, com o objetivo de comparar os níveis de risco de cada uma delas.

Figura 08: Ausência de cobertura vegetal no solo, observada na Rua CGU. **Autor:** Elza Silva.

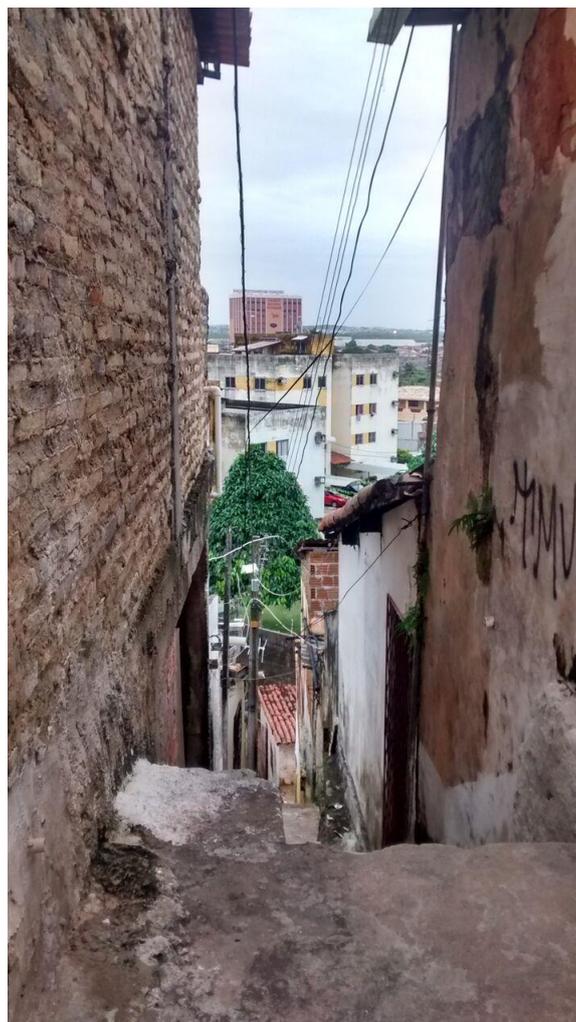
Figura 09: Acesso de pedestres, entre a Rua Altamira e a Rua Des. Lins Bahia. **Autor:** Elza Silva.

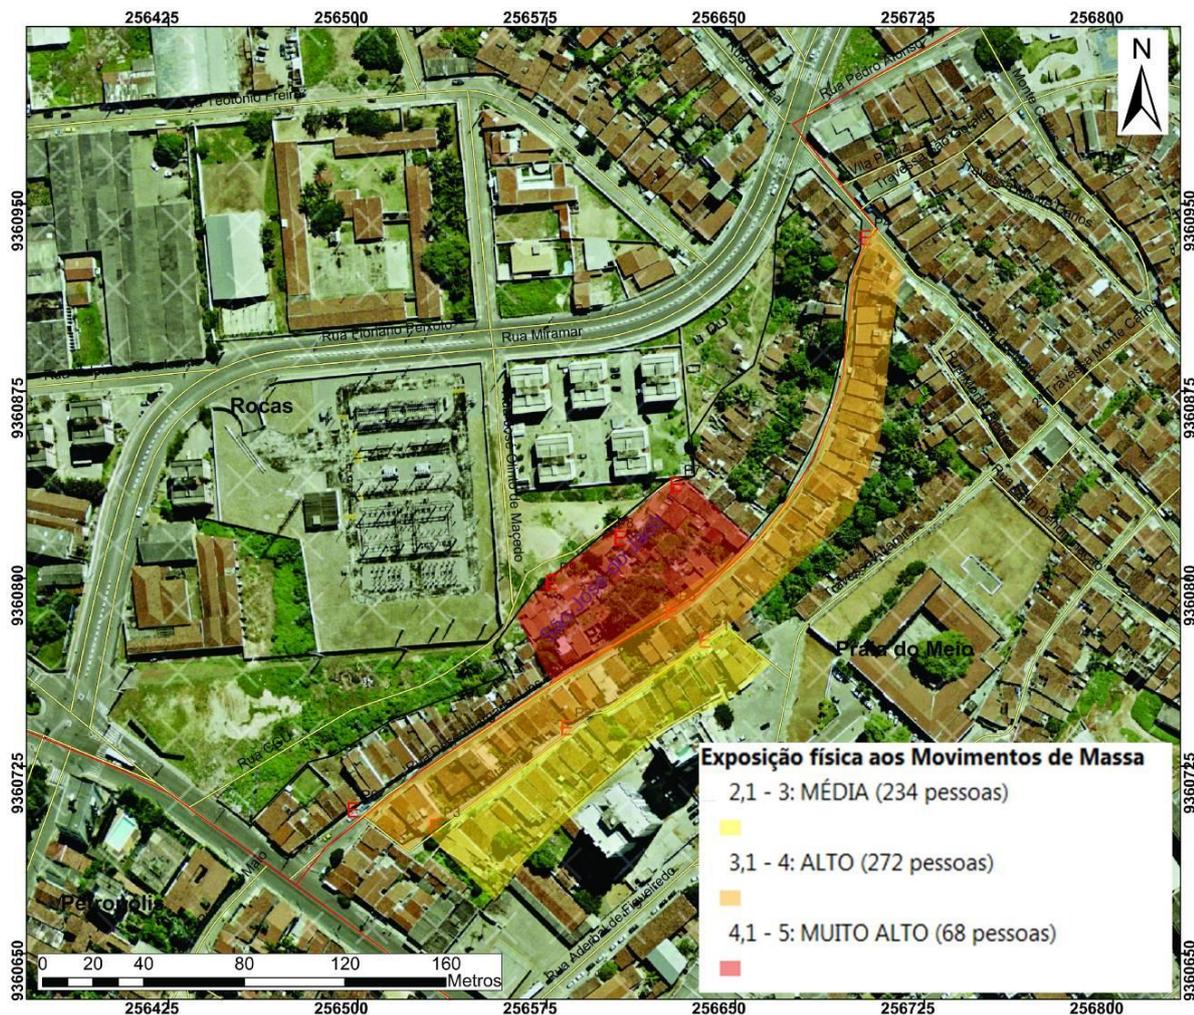
Através da análise dos dados coletados para quantificar o grau de exposição ao risco, e dos dados populacionais da comunidade, foi possível espacializar os resultados, gerando assim, o mapa de exposição física aos movimentos de massa, apresentado na figura 10, relacionando o número de habitantes que residem em cada uma das ruas da comunidade, ao nível de risco no qual eles estão expostos. A partir da análise do material cartográfico, conclui-se que maior parte da população da comunidade encontra-se em área de médio risco, correspondendo à Rua Desembargador Lins Bahia. Já os moradores expostos a um risco muito alto de contaminação, estão ocupando a Rua C.G.U, área com pontos que chegam a uma declividade maior que 45°, de acordo com o mapa da figura 04 já apresentado anteriormente.

Figura 10: Exposição aos movimentos de massa na comunidade do Jacó. Dados populacionais cedidos pelo Centro de Controle de Zoonoses (CCZ) do Município de Natal-RN, 2015. **Fonte:** Lutiane Almeida, 2015.
