## DESGASTE DENTINÁRIO SELETIVO ASSOCIADO À PINO DE FIBRA DE VIDRO: RELATO DE CASO

*Selective Dentin Removal Associated to the Fiberglass pin: Case Report*

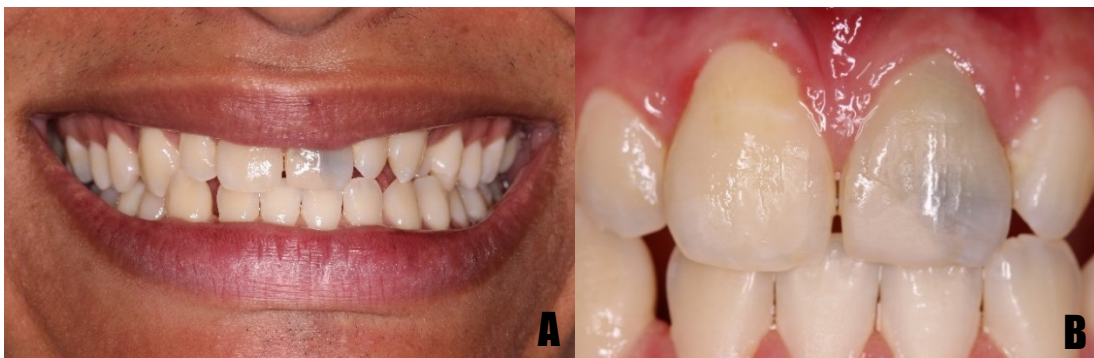
Paciente do sexo masculino, 23 anos, leucoderma, compareceu a clínica integral de odontologia (UNIBRA) queixando-se de mancha extensa na coroa do elemento 21. O paciente relatou já ter realizado tratamento endodôntico no elemento há muitos anos. O elemento também apresentava diferenciação de cor em relação a uma restauração classe IV (Figura 01).

**Figura 01:** Aspecto clínico inicial. Em A, vista da dinâmica do sorriso. Em B, vista aproximada da alteração.

Foi realizada uma radiografia periapical do elemento e constatada a normalidade do tratamento endodôntico. Foi proposto o tratamento: remoção seletiva da dentina pigmentada, colocação de pino de fibra de vidro e substituição da restauração classe IV em resina composta.

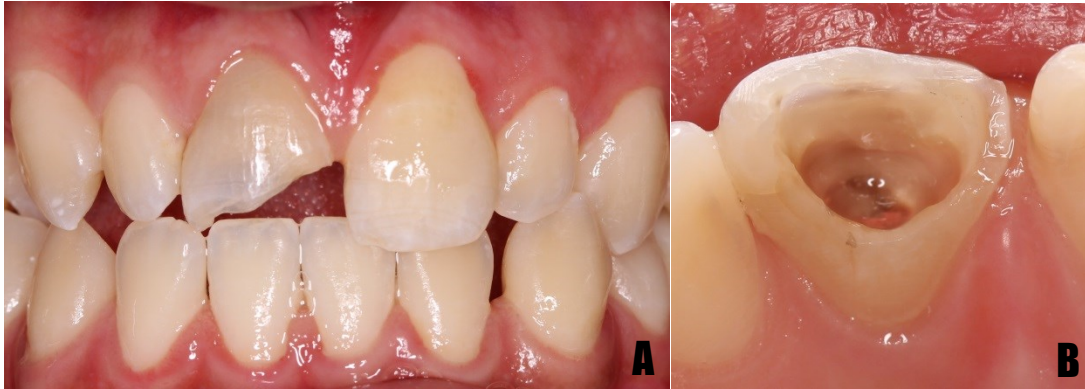
**Figura 02:** Aspecto clínico após remoção da dentina pigmentada e restauração insatisfatória. Em A, vista por vestibular. Em B, vista por palatina.

Foi realizada a remoção de dentina pigmentada, com acesso por região palatina, e da resina composta presentes na coroa do dente com a ponta diamantada nº1014, de modo que o escurecimento dentário não conseguisse mais ser visualizado por vestibular. Um bisel no esmalte vestibular foi

conformado com a ponta diamantada tronco cônica nº3203 com o objetivo de aumentar o embricamento mecânico do material restaurador e mascarar a interface de união entre o dente e a restauração (Figura 02).

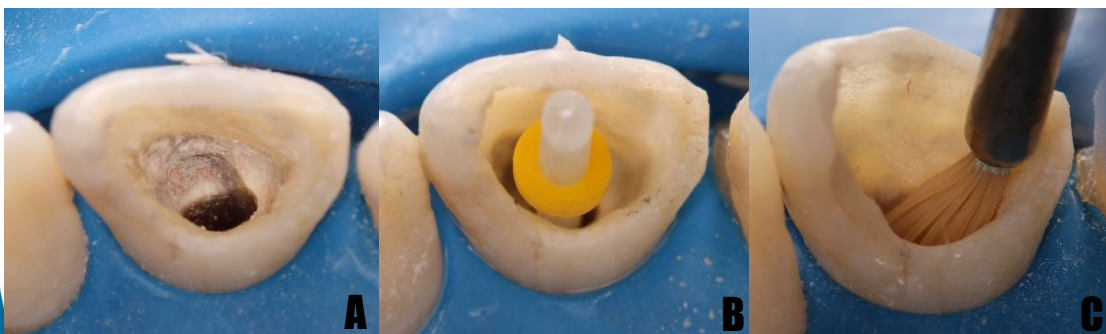
**Figura 03:** Tratamento do canal radicular. Em A, desobturação. Em B, prova do pino e marcação para corte com stop de silicone. Em C, profilaxia com pasta de pedra pomes e água.

Após o isolamento absoluto, o canal foi desobturado, preservando 4mm de material obturador na região apical. Foi inserido dentro do canal, o pino de fibra de vidro (Exacto, Angelus, Paraná, Brasil) e mensurado o tamanho do pino com stop de silicone, e realizado o corte com ponta diamantada sobre refrigeração. Na sequência, foi realizada a profilaxia com pedra pomes e água em todo o remanescente da coroa e no conduto radicular (Figura 03).

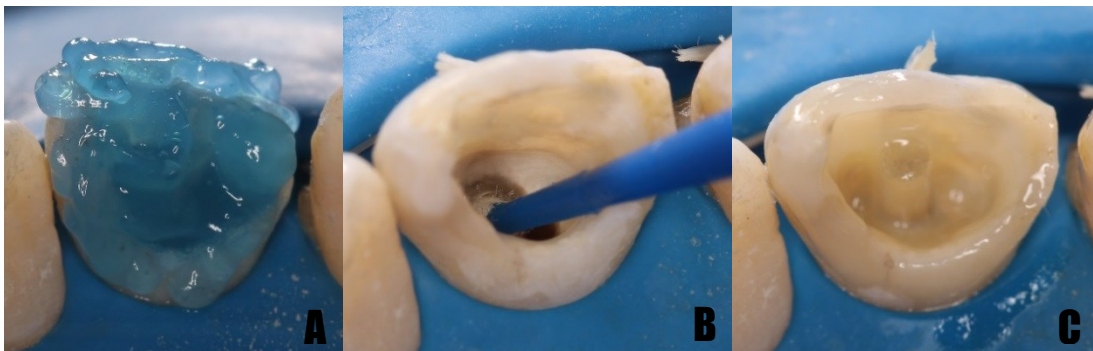
**Figura 04:** Cimentação do Pino de Fibra de Vidro. Em A, condicionamento ácido. Em B, aplicação do adesivo universal. Em C, inserção do cimento resinoso e pino de fibra de vidro.

Sequencialmente foi realizado o condicionamento ácido do canal e da coroa com ácido fosfórico a 37% por 15s, lavagem com jato de água/ar, secagem

do canal com ponta de papel absorvente. Posteriormente foi aplicado adesivo universal (Ambar Universal / FGM, Santa Catarina, Brasil) por toda a extensão condicionada e o excesso de adesivo dentro do canal foi removido com pontas de papel absorvente e polimerização por 20s. O cimento resinoso dual Allcem (FGM, Santa Catarina, Brasil) foi inserido dentro do canal radicular com ponteira auto misturadora e o pino foi levado ao canal com inserção única. (Figura 04).

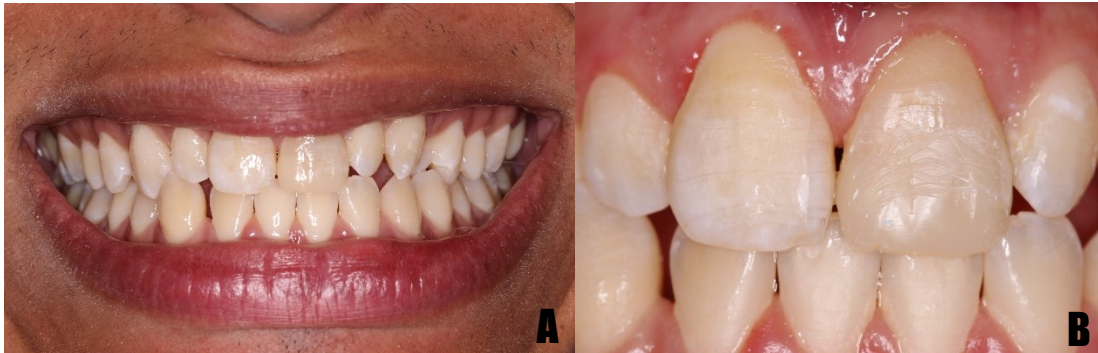
**Figura 05:** Aspecto clínico final. Em A, vista da dinâmica do sorriso. Em B, vista aproximada da restauração.

Após estas etapas, procedeu-se a restauração com resina composta. Para isso, utilizou-se a resina composta Harmonize (Kerr, Suábia, Alemanha) com opacidades compatíveis com resina e esmalte. Foi realizado o acabamento e polimento com os discos de lixa Sof-lex Pop On (3M-ESPE, Minnessota, EUA). Após 8 dias o paciente comparece novamente a clínica para avaliação de normalidades do tratamento (Figura 05).
