INVENTARIANDO O PATRIMÔNIO URBANO NÃO-TOMBADO:

Campo Casarão - Vila Augusta, Guarulhos-SP

Inventorying the urban un-tombled patrimony: Country House - Augusta Village,
Guarulhos-SP

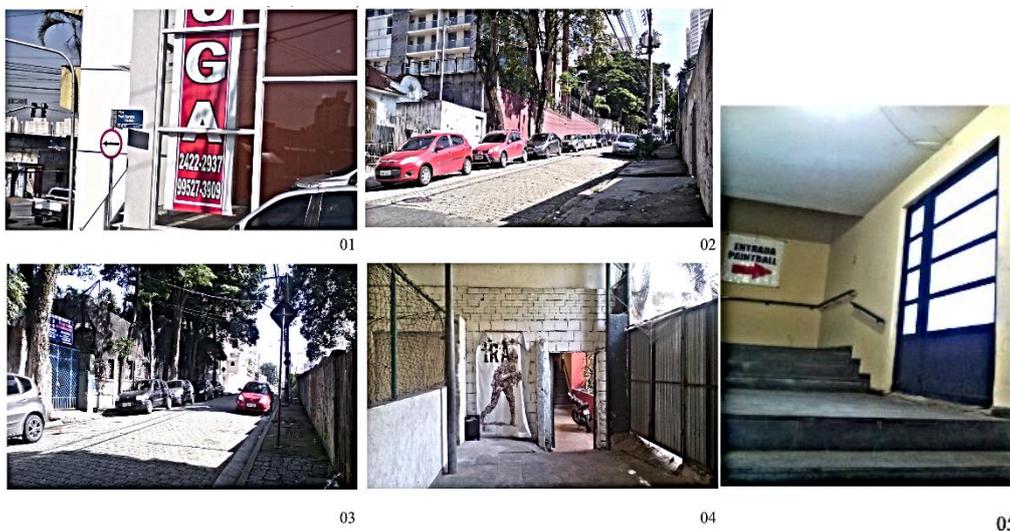
Figura 2: Registro fotográfico da parte externa e adjacência: Campo Casarão-Guarulhos.

Atualmente, a área adjacente ao casarão é utilizada pela Liga Ponto de Encontro (PROJETO, 2017), no que abrange o ginásio (anexo na adjacência esquerda), funcional para partidas regionais de futsal; o 1º andar (anexo de dois pavimentos na parte posterior do ginásio), funcional como sede da Liga Ponto de

Encontro, do Jornal Ponto de Encontro, do Clube Atlético Guarulhense, da ABCD Promenor e do UP Sport's; e o 2º andar, funcional como sede do Badminton, da Rádio Ponto de Encontro e da TV Ponto de Encontro. Finalmente, um segundo anexo de dois pavimentos, com um corredor de ligação à direita, no térreo, funcional como sede do Ira Paintball, e como acesso ao casarão (Fig. 2 / f3, f4, f5).

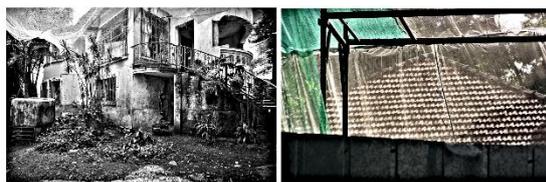
Área do imóvel O terreno possui uma área de cerca de 2.370,00 m ² , com 41,00 m de frente e 58,00 m de profundidade.
Aspectos formais (externos) A construção, concebida na tipologia de casarão, é constituída por dois pavimentos, um corpo principal retangular e dois corpos semicirculares – frontal e lateral esquerdo – projetados a partir deste, numa sinuosidade própria do estilo floreal. (f06)
O corpo principal apresenta um telhado piramidal de base quadrangular, composto por telha cerâmica francesa, com quatro águas, quatro espigões e uma cumeeira. Já as formas semicirculares, projetadas a partir do corpo, se constituem de um telhado de alpendre em formato hexagonal, também de telha cerâmica francesa, com

com quatro águas, quatro espigões e uma cumeeira. Já as formas semicirculares, projetadas a partir do corpo, se constituem de um telhado de alpendre em formato hexagonal, também de telha cerâmica francesa, com quatro águas, quatro espigões e quatro telhas de ponta (f07 e f08).

Os beirais, horizontalmente dispostos, possuem forro em gesso estuque, e apresentam cercaduras na coloração azul profundo⁴, e cimalha em redondo de gesso (f09).

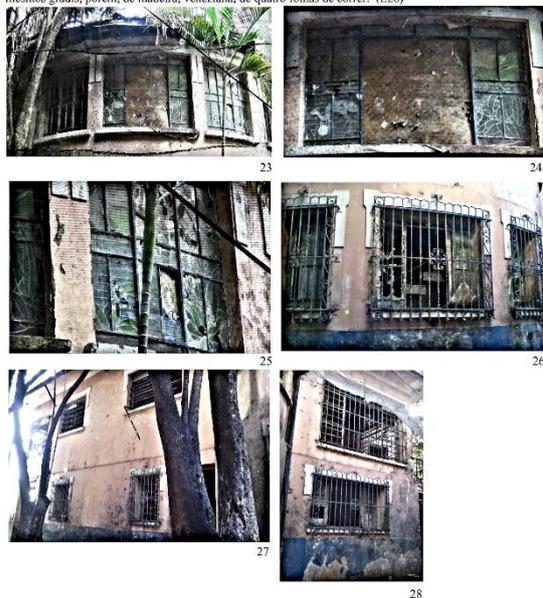
Figura 4: Mapeamento de patrimônio urbano não-tombado em Guarulhos.

calha de PVC – parte de um sistema distribuído frontal e lateralmente –, havendo ainda mais duas janelas – uma, em esquadria horizontal, do mesmo padrão daquelas frontais, e a outra, também horizontal e com os mesmos gradis, porém, de madeira, veneziana, de quatro folhas de correr. (f.28)

O casarão, embora mantenha características peculiares nas formas arquitetônicas, apresenta um péssimo estado de conservação. Os gradis, esquadrias e corrimão em material de ferro, estão totalmente oxidados (f68). Já os vidros das esquadrias se encontram, sem exceção, quebrados. (ver f22, f26, f27 e f28)

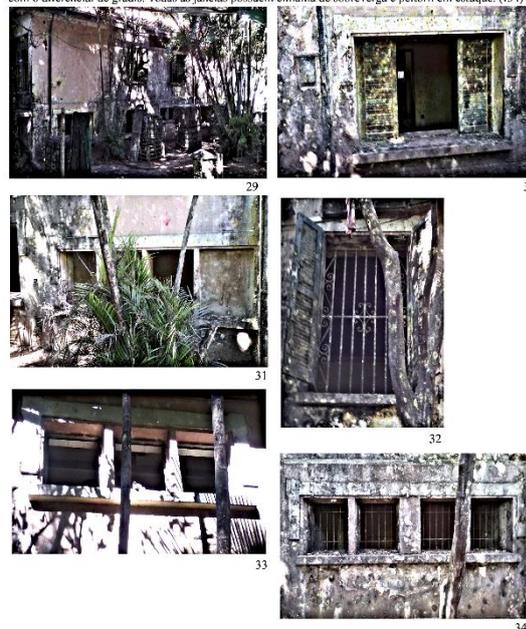
A fachada lateral direita (f.29), que apresenta apenas a coloração damasco, e um outro padrão – reto – possui, em cada extremidade desta, em esquadria horizontal, janelas de ângulo de correr, de madeira, veneziana, com quatro folhas de correr – sendo que, ao lado da primeira, há uma segunda janela de mesmo padrão (f.30). Desta segue um conjunto de três janelas vazias (f.31). Acima, duas esquadrias verticais com gradis de ornamental folhado de ferro fundido e, por fora, duas folhas de abrir de madeira, veneziana (f.32). Acima destas, novo conjunto de três janelas vazias (f.33). Já à direita, um terceiro conjunto de rampa, sob o mesmo padrão, apenas

com o diferencial de gradis. Todas as janelas possuem cimbalha de sobreverga e peitoril em estuque. (f.34)

Há estufamento em algumas paredes (ver f25, f34). Há também, e recorrente, manifestações de bolor ou manchas

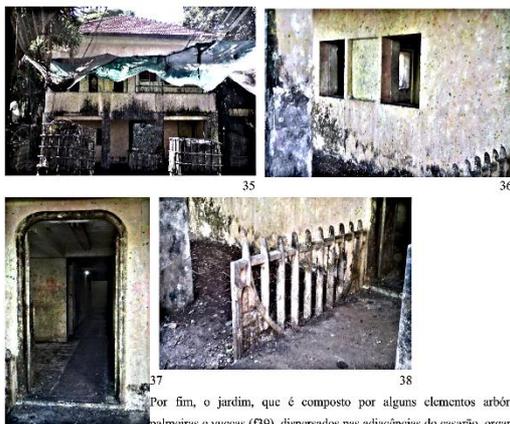
A fachada posterior, que dispõe já de uma outra coloração de tinta, em amarelo (f.35), apresenta uma pequena área externa com quatro pilares de sustentação, que possui, à esquerda, um quarto conjunto de três janelas vazias – uma, porém, concretada – (f.36), e no centro, uma entrada para o interior, em esquadria arredondada de madeira (sem porta) (f.37), com um pequeno caminho direcionado por um cercado de concreto em coloração damasco. (f.38)

68 enegrecidas e/ou esverdeadas em todas as fachadas, concentrando-se sobretudo de baixo para cima, indicando forte infiltração a partir do solo (ver f17, f18, f21, f30, f35 e f36). O mesmo se verifica na parede do ambiente principal – internamente, o mais desgastado –, e no seu piso. (f69) Aliás, problema semelhante nos ladrilhos hidráulicos do ambiente que antecede o acesso à cozinha (f70)

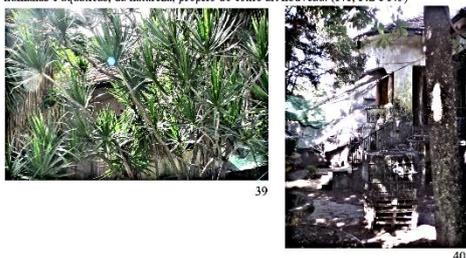
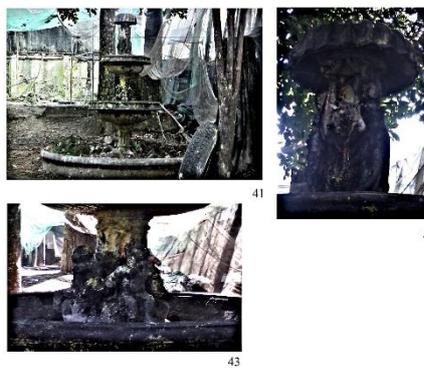
Por fim, o jardim, que é composto por alguns elementos arbóreos, como palmeiras e yuccas (f.39), dispersados nas adjacências do casarão, organizados por elementos de paisagismo, como terra adubada, calçada de jardim, de cimento queimado, e com desenho circular frontalmente e retangular nas laterais e nos fundos (f.40), conta com um chafariz de gesso, possuindo uma concha no topo, duas taças e dois pratos, sustentadas por coluna dórica, ornada com figuras femininas, humanas e aquáticas, da natureza, próprio do estilo art nouveau. (f.41, f.42 e f.43)

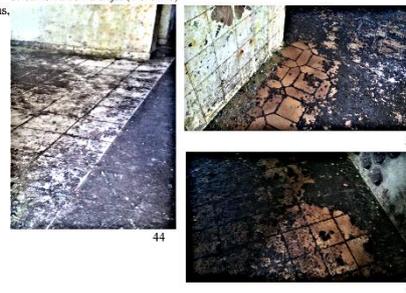
No casarão, o piso se apresenta quase que na sua totalidade composto de uma cerâmica de cor branca, e rodapés em gesso. (f.44) Com exceção de dois ambientes posteriores do pavimento superior, que corresponderiam à cozinha e à sala de gás, com dois padrões de piso distintos, de um mesmo material: lajota de barro na cor laranja. (f.45 e f.46)

Há uma grossa camada de sujeira não identificada presente em todos os pisos (ver f44, f45 e f46). E também diversas manchas de tinta (não-removidas) nos pisos hidráulicos (f71) e também nas paredes internas, somando-se com o desgaste do sistema de pintura.

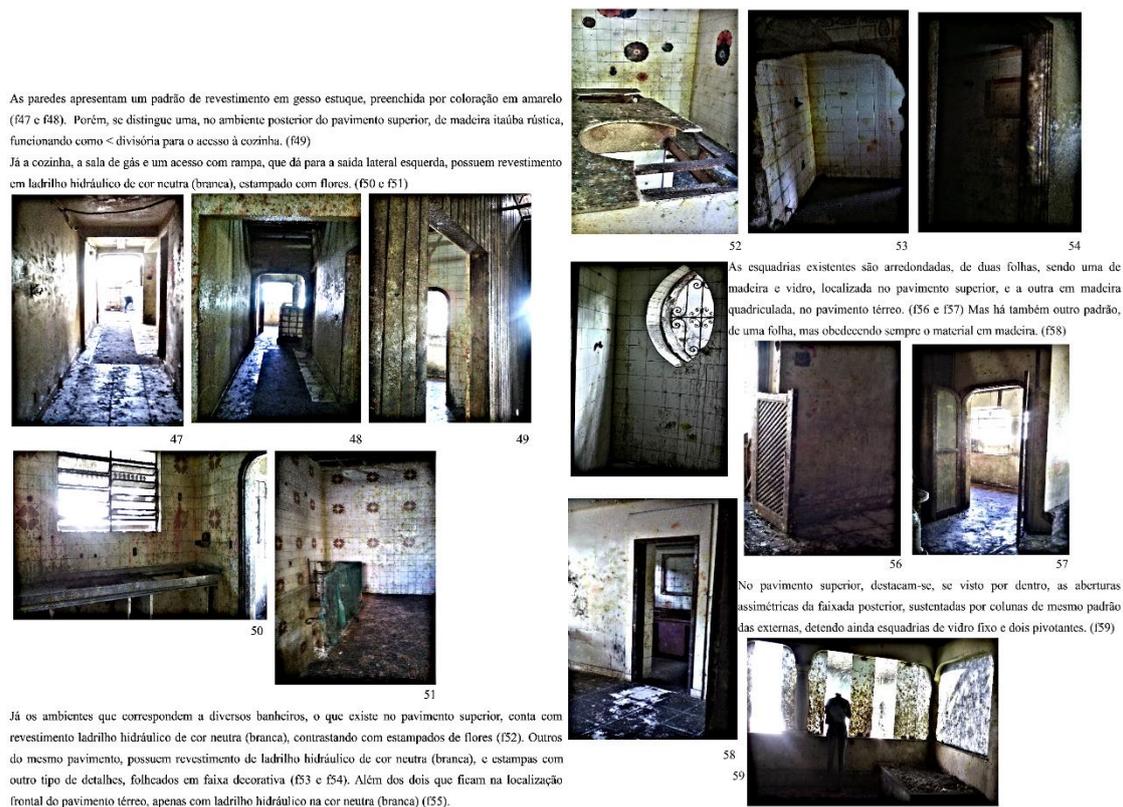
Figura 5: Mapeamento de patrimônio urbano não-tombado em Guarulhos.

Boa parte dos ambientes possuem forro (f59). Já outros, localizados sobretudo no pavimento superior, como a sala de gás (f60), um dos banheiros (f61), e as circulações (f62), têm a estrutura em madeira aparente.

Mais notório neste pavimento, é o ambiente que imediatamente segue a entrada principal, mostrando a centralidade da estrutura de madeirame da sustentação do telhado, em tesoura simples, contendo cumecira, empena, pendural, escora, ripa, caibro, engaste em frechal, além da segunda estrutura de sustentação do forro. (f63) Não obstante, a estrutura de madeiramento da forma circular na lateral direita (f64). Aliás, também visível a estrutura da forma circular frontal externa. (f65) E uma coluna de tijolo na base de sustentação. (f67)

A estrutura de sustentação do telhado e do forro parece estável, mas as madeiras sofrem deterioração por infiltração, uma vez que há frechas e, conseqüentemente, passagens de água no telhado. Aliás, aparentemente, o forro de gesso estuque da forma circular da fachada frontal já cedeu, devido a este problema. (ver f65, f66)

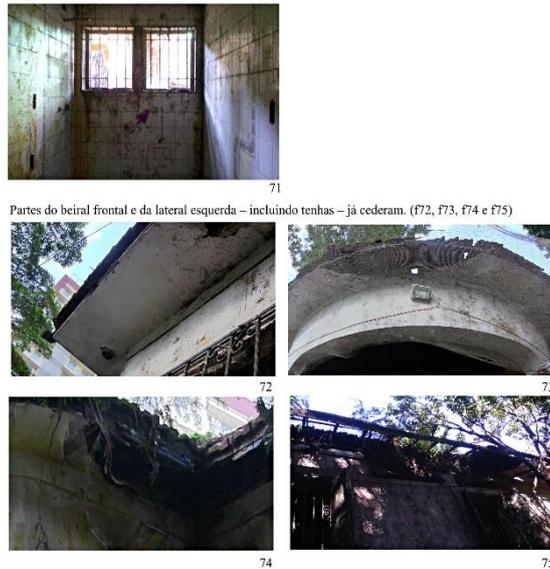
Figura 6: Mapeamento de patrimônio urbano não-tombado em Guarulhos.

Partes do beiral frontal e da lateral esquerda – incluindo tenhas – já cederam. (f72, f73, f74 e f75)

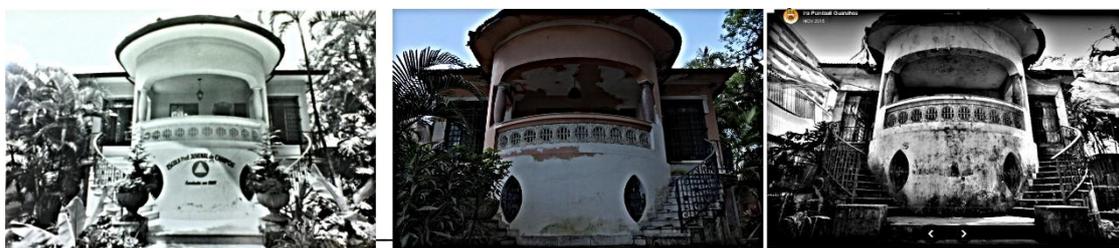
Figura 7: Registro fotográfico em acervos existentes: Campo Casarão-Guarulhos

Externamente, até onde é possível se chegar com base no enquadramento da foto mais antiga do casarão, é perceptível no seu entorno – ou nas laterais circundantes –, a mudança apreendida na eliminação das árvores e plantas, configurando uma intervenção no paisagismo do jardim originalmente denso.

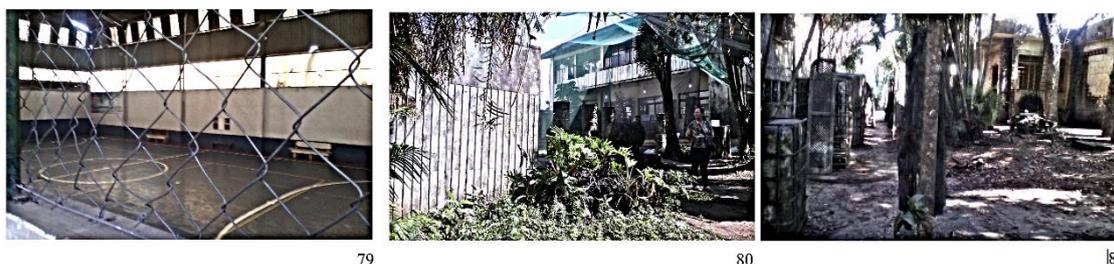
Figura 8: Mapeamento de patrimônio urbano não-tombado em Guarulhos.

Conforme mencionado, existem anexos que foram inseridos posteriormente, para a composição da escola – que nós trataremos no próximo tópico –, modificando o seu espaço primitivo. À esquerda do casarão, existe o ginásio, hoje separado deste por muro de meiação (Fig. 8 / f79). Nos fundos do casarão, o anexo reformado que abrigava as salas de dança, mas hoje abriga a sede do Ira Paintball. (Fig. 8 / f80) À esquerda do casarão, uma construção de um só pavimento, que abrigava a cantina, e que hoje está aparentemente mexida, num procedimento que foi descontinuado, então funcionando outro campo – Dublin. (Fig. 8 / f81)

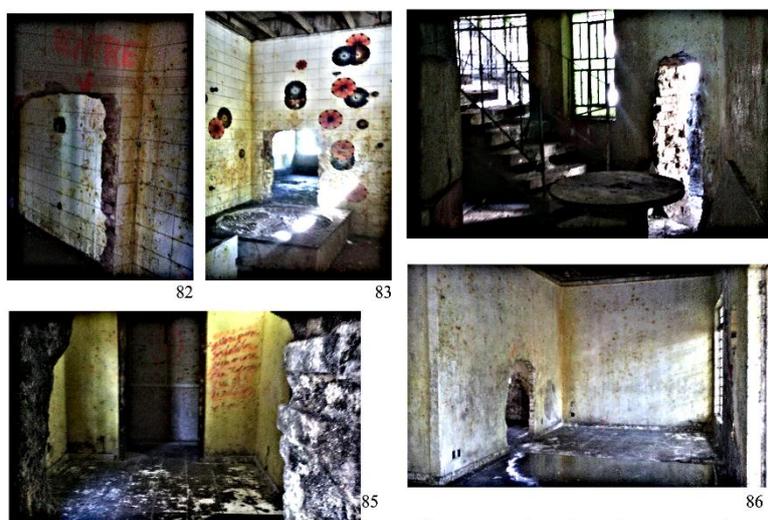
Figura 9: Mapeamento do patrimônio urbano no perímetro não-tombado.

Internamente, foram realizadas aberturas em determinadas paredes, nos dois pavimentos, que levaram ao descarte de parte circunstancial da alvenaria em tijolo (Fig. 9 / f82, f83, f84, f85 e 86).

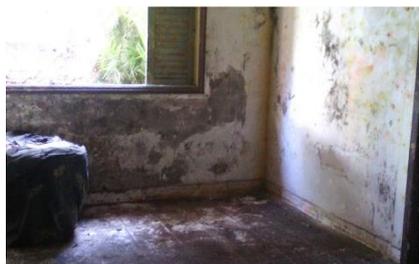
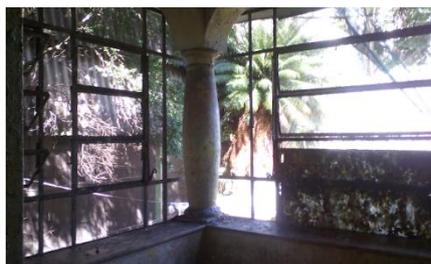
Figura 10: Mapeamento de patrimônio urbano não-tombado em Guarulhos.

O forro, provavelmente em estuque, foi removido (FERMINIANO, 2017) (VER Fig. 5 / f64), e assim permaneceu, indicando uma intenção de substituição mediante alguma intenção de reforma. Há ambientes cuja cobertura foi refeita com laje de concreto (VER Fig. 5 / f59), sendo que algumas paredes evidenciam sobrecamada de reboco em cimento (Fig. 10 / f87). No ambiente posterior, duas das quatro aberturas assimétricas, que de acordo com a planta configurava uma área externa, foi fechada por esquadrias basculantes de quatro folhas, de ferro fundido (Fig. 10 / f88).

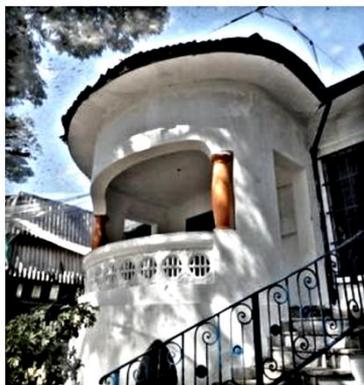
Figura 12: Registro fotográfico em acervos existentes: Campo Casarão-Guarulhos.

Por conseguinte, o casarão, conforme observou Douglas Nascimento, em artigo sobre o mesmo, em 2009, teria passado por um início de reforma, que poderia explicar os indícios, anteriormente levantados (VER Fig. 3 / f47 e f48; Fig. 8 / f81 e Fig. 10 / f87), e mesmo a coloração da fachada principal (branca), sobrepondo a coloração rosa padrão da antiga escola (VER Fig.3 / f17; Fig. 12 / f93). (NASCIMENTO, 2009) Sobre isso, a mesma moradora das proximidades conta: "Uma pessoa alugou para fazer uma nova escola, começou a reformar e depois viu a enorme dívida de impostos que o imóvel tem em atraso. Desistiu de começar um novo colégio." (MORADORA, 2011)
