Fatores Condicionantes de Suscetibilidade a Ocorrência de Deslizamentos de Terra nas Rodovias do Maciço de Baturité, Ceará.

Determinants factors Susceptibility to Landslides occurred Land in Highway Maciço de Baturité, Ceará.

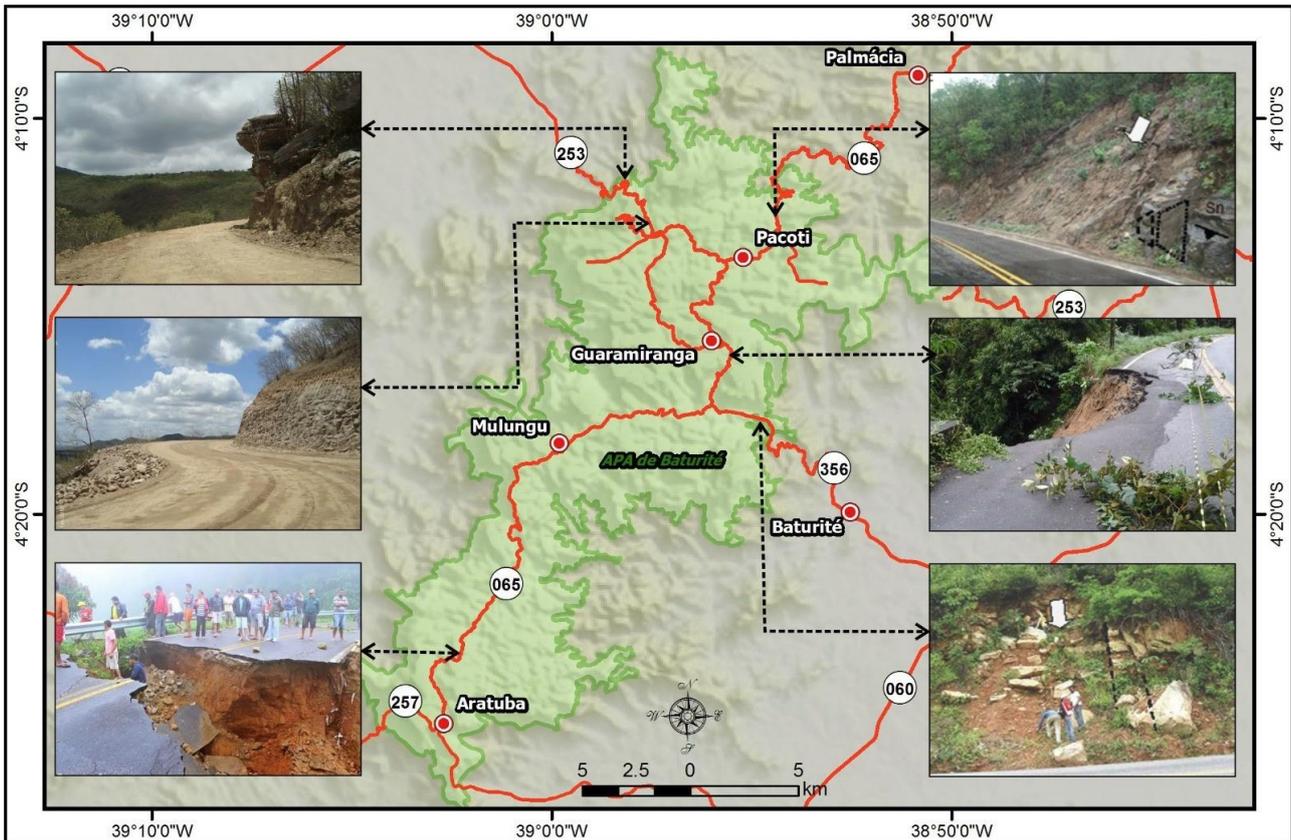
Figura 2: Mapa das principais rodovias do maciço de Baturité, com destaque para características gerais da paisagem.
Fonte: Elaborado pelos autores (2016).

Os trechos em destaque são: CE- 060/CE-356: Trecho Município de Baturité ao Município de Guaramiranga; CE-253: Trecho Distrito de Inhuporanga no Município de Caridade até o distrito Lagoa no município de Guaramiranga e CE-065: Trecho Município de Palmácea até o Município de Pacoti. A partir, dessas informações foi elaborada a figura 2.⁵

⁵ As figuras apresentadas no mapa de rodovias do Maciço de Baturité são encontradas respectivamente: <http://www.panoramio.com> (Fig. 1e2); <http://www.aratubaonline.com/2014/05/chuva-abre-cratera-e-interdita-ce-257.html>(Fig.3); BATISTA, 2014 (Fig. 4 e 6, página 80);<http://tvmacicoasuatv.blogspot.com.br/2015/07/deslizamentos-na-serra-de-guaramiranga.html> (Fig. 5); Acesso em 12 de agosto de 2016.

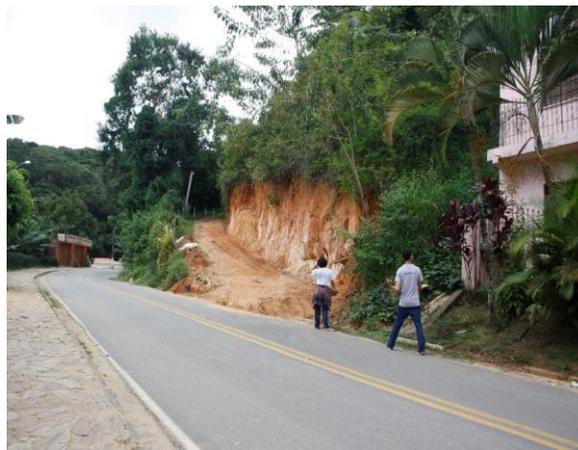
Figura 03: Corte em vertente para construção de acesso a residências de veraneio. Município de Pacoti, na CE-065.
Fonte: Autores, (2016).

Olímpio, afirmam que a “[...] noção de risco é empregada em uma situação de futuro incerto e de probabilidade de que um evento danoso atue sobre uma população e seus bens matérias e imateriais reconhecidamente vulnerável, causando danos e prejuízos [...]” (ZANELLA; OLÍMPIO, p. 117, 2014). Outra atividade comum foi encontrar cortes em encostas próximos a rodovias, para a construção de novos acessos. Normalmente, a encosta é deixada exposta a poucos metros da via, como na figura 03.

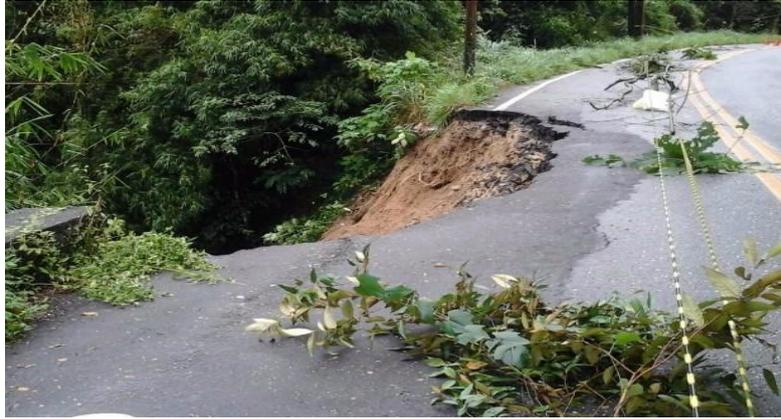
Figura 04: Deslizamento na CE-356, próximo ao município de Guaramiranga. **Fonte:** G1/PRE/Divulgação.

As medidas de prevenção, tomam caráter emergencial, pois durante os levantamentos de dados, os eventos são periodicamente noticiados pelos jornais e meios de comunicação da região, a exemplo a matéria do jornal eletrônico⁶, G1 Ceará com uma matéria “Após chuva e buraco, acesso a Guaramiranga segue em meia pista”, o jornal segue noticiando que as chuvas fortes do fim de semana abriram uma cratera próxima a Guaramiranga, no Maciço de Baturité, interditando parte da rodovia. Na Figura 04, demonstra perfeitamente um exemplo de deslizamento em rodovias que causam prejuízos à população.
