Identificação de impactos ambientais associados à antropização das praias do Poço e Camboinha do município de Cabedelo – PB

Identification of environmental impacts associated with the anthropization of the Poço and Camboinha beaches, Cabedelo – PB

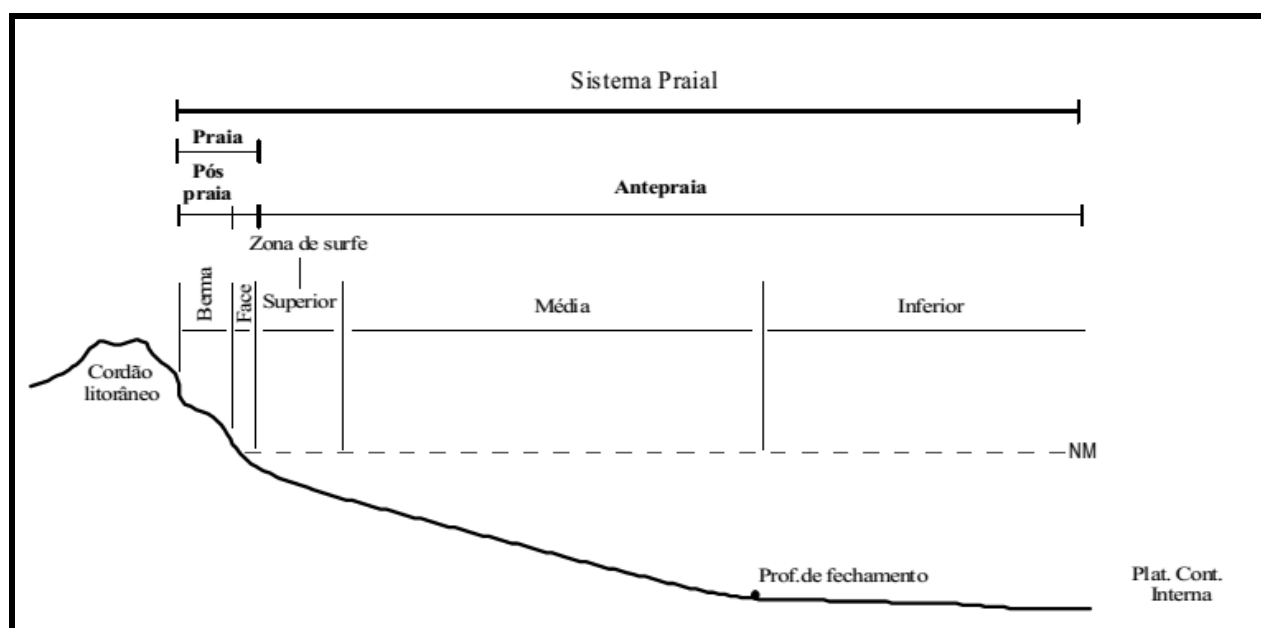
Na Figura 01 apresentam-se as feições morfológicas do ambiente praial, divididas em: antepraia (*shoreface*), estirâncio (*foreshore*) e pós-praia (*backshore*).

Figura 01: Feições morfológicas do ambiente praial. **Fonte:** Muehe (2001).

A região de antepraia se localiza entre a plataforma continental interna e a praia, caracterizando-se por um contínuo incremento do gradiente topográfico em direção ao litoral. Limita-se em direção a costa com o estirâncio, e em direção ao mar, com a zona de transição.

A região de estirâncio pode apresentar uma variedade de configurações. Sendo caracterizada pela zona entremarés, limitada pela altura mínima de maré baixa e máxima da maré alta.

A região pós-praia localiza-se fora do alcance das ondas e das marés normais, e somente é alcançada pela água quando ocorrem marés muito altas ou tempestades. Segundo Castro (1992), Nesta região formam-se terraços denominados bermas, que apresentam uma seção transversal triangular, com a superfície de topo horizontal ou em suave mergulho em direção ao continente e à superfície frontal com mergulho acentuado em direção ao mar.

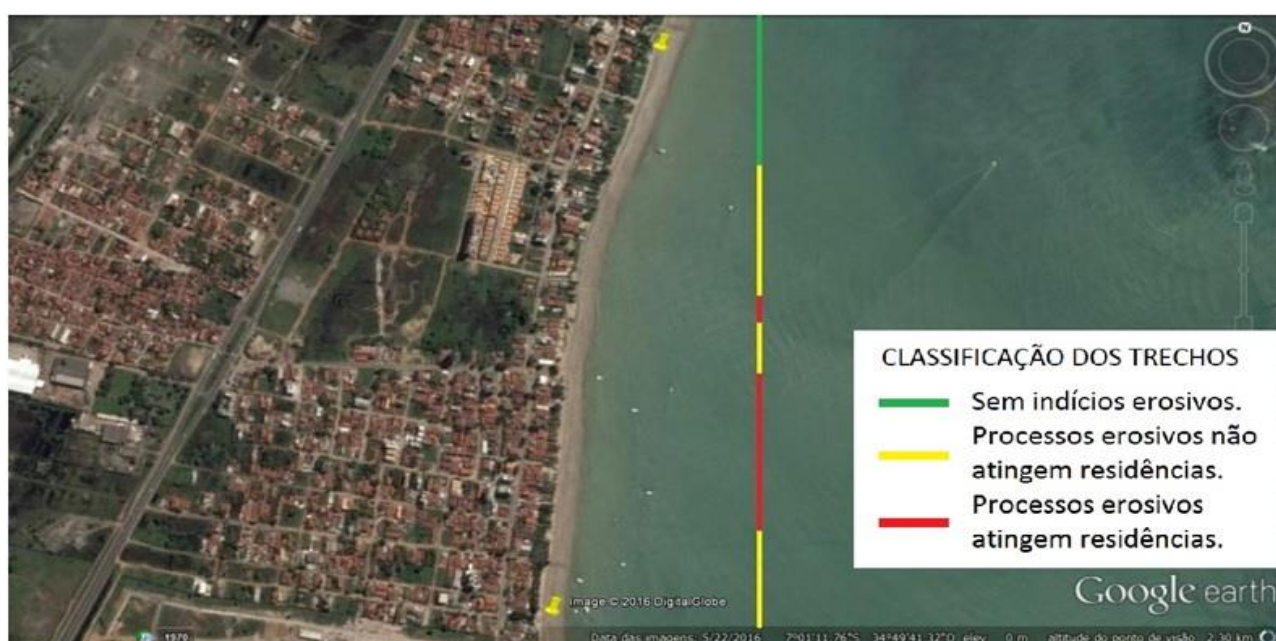
Em todo o litoral de Cabedelo, que compreende uma área de 15 km, a praia do Poço é a mais afetada com a ocupação desordenada de bares e residências localizados na pós-praia e no estirâncio (que se caracteriza pela zona entre marés). Em grande parte da praia, durante as marés alta, as atividades recreativas são prejudicadas pelo fato da quase inexistir faixa de praia.

Por ser a praia que apresenta mais problemas relacionados à erosão costeira, podemos analisar na Figura 02, abaixo, que quase toda a faixa da praia do Poço demonstra um índice erosivo, representado pelos setores amarelo e vermelho demonstrados na figura. O setor amarelo demonstra os locais onde os processos erosivos de punho costeiro são marcantes, entretanto, não atingem imóveis nem trazem prejuízos financeiros aos moradores. Já o setor vermelho representa os locais em que os processos erosivos se apresentam de forma mais severa, onde ocorrem colisões das ondas do mar com os muros dos imóveis; nele, encontram-se evidências de muros recém-reformados, de rachaduras e até mesmo de destroços de antigas construções aniquiladas em decorrência da ação do mar.

Figura 02: Praia do Poço. **Fonte:** Google Earth.

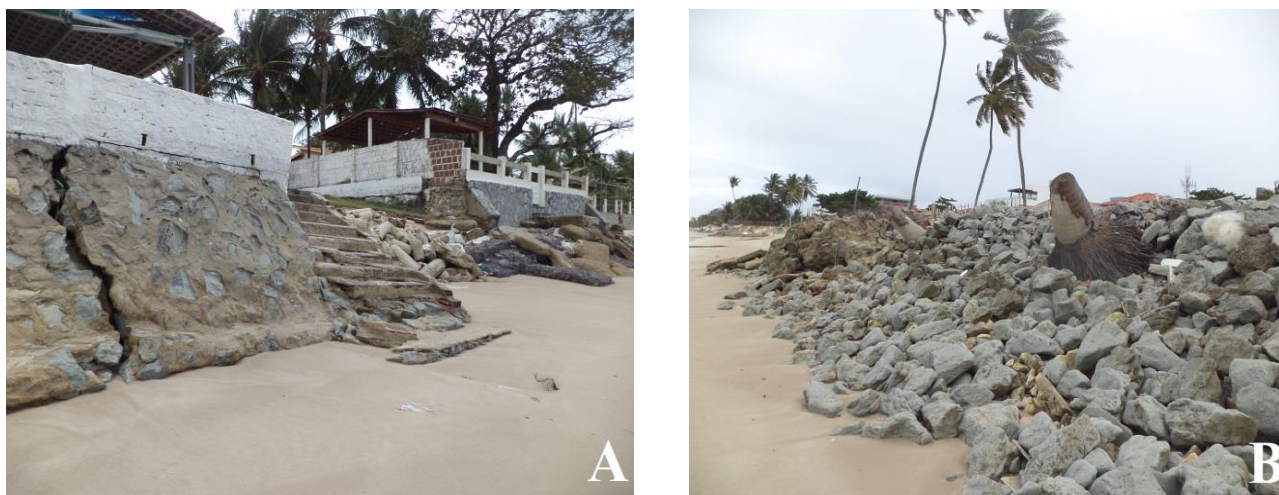
Os moradores, com receio de que o mar avance até seus imóveis, se organizaram para elaborar uma forma de obra de contenção que atue de maneira a abrandar a energia das ondas. Nelas, são empregados sacos de areia, muros de arrimo, telas com rochas, madeira e uma grande quantidade de rochas soltas na faixa da praia, que ocupam uma extensão de até 5 metros de largura por 2 metros de altura, como podem observar na Figura 03, abaixo:

Figura 03: A – Muro de estabelecimento comercial rachado e obras de contenção ao fundo (sacos de areia, blocos de concreto); B – Rochas jogadas na praia para diminuir a energia das ondas. **Fonte:** Autor, Julho de 2016.

A maioria dos imóveis, sejam eles bares ou residências que estão no setor de maior risco, tendem a sofrer com mais problemas com o decorrer dos anos, pois as estruturas de contenção que foram feitas não são adequadas, pois não foram projetadas por um profissional habilitado, além do mais, não passam por nenhum tipo de manutenção, o que ocasiona sua rápida destruição, que culmina em um amontoamento de entulhos em um ambiente que possui um grande potencial turístico natural, que por si só requer sua preservação para utilização sustentável dos seus espaços.

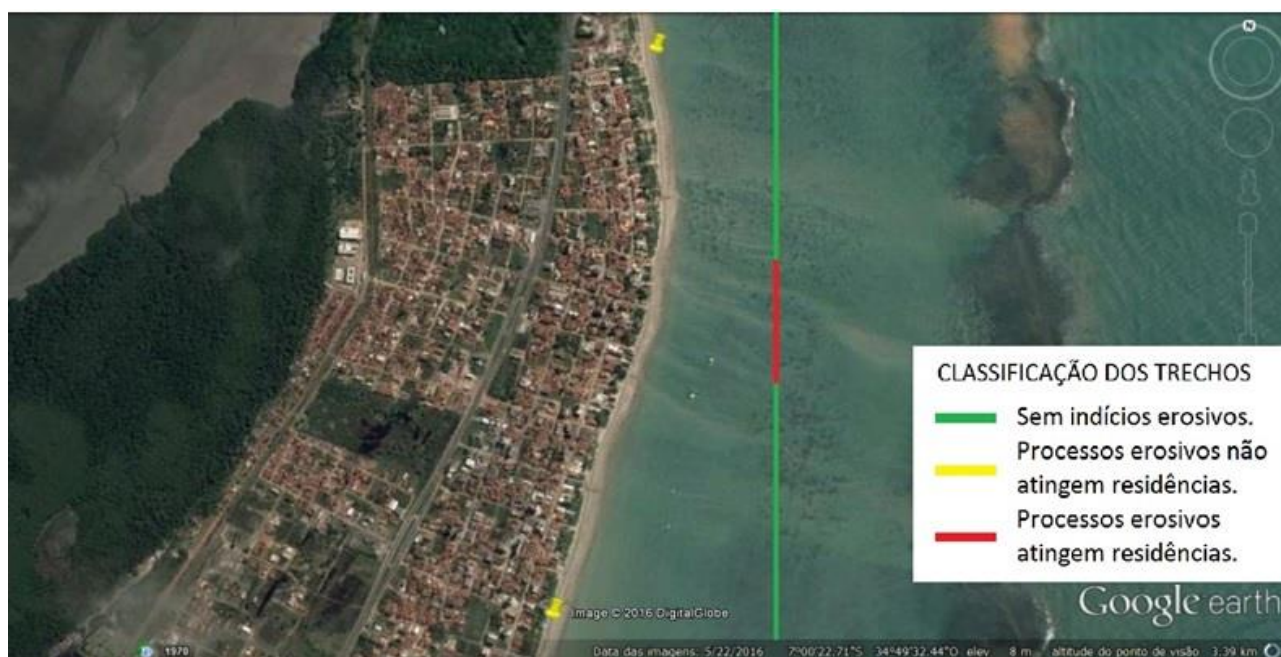
Na praia de Camboinha, como podemos observar na Figura 04, quase toda a sua faixa costeira faz parte da categorização verde, que são os locais onde não há processos erosivos. A ausência de processos erosivos decorre da presença de vegetação nativa (indício de estabilidade) próxima ao estirâncio.

Figura 04: Praia de Camboinha. **Fonte:** Google Earth.

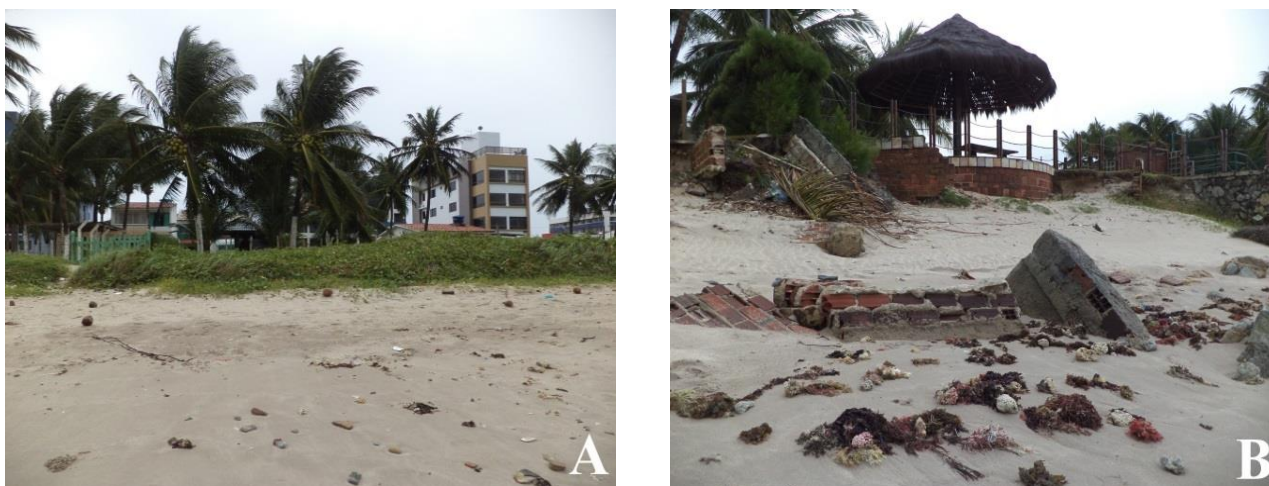
Já o setor vermelho representa os locais onde ocorrem os progressos erosivos mais intensos, decorrentes da proximidade dos imóveis que estão localizados metros à frente do que realmente deveriam; fato esse que só ocorre pela falta de fiscalização da SPU (Secretaria do patrimônio da União). A única resposta é da natureza reivindicando o seu espaço derrubando os muros como podemos observar na Figura 05 – B. As residências nesta área possuem sistemas de contenção, como muros de arrimo, telas com rochas; entretanto, com o tempo as estruturas vão cedendo, trazendo mais uma vez o problema aos imóveis.

Figura 05: A – A linha de vegetação e ao fundo as residências sem avanço (Sem erosão); B – Estruturas de contenção e parte de um terreno destruído. **Fonte:** Autor, Julho de 2016.

Recomenda-se que se faça um monitoramento sistemático, nas praias estudadas, a fim de que se obtenham dados consecutivos por um período de tempo maior, para que se faça possível à aplicação de técnicas e medidas destinadas a prevenir impactos negativos ou reduzir sua magnitude nestas áreas, bem como um gerenciamento costeiro para tal.
