REVISTA DE GEOCIÊNCIAS DO NORDESTE

O RISCO DE DESASTRE TECNOLÓGICO NA PONTE NEWTON NAVARRO, NATAL – RN, BRASIL

THE RISK OF TECHNOLOGICAL DISASTER IN THE
NEWTON NAVARRO BRIDGE, NATAL - RIO GRANDE
DO NORTE STATE, BRAZIL

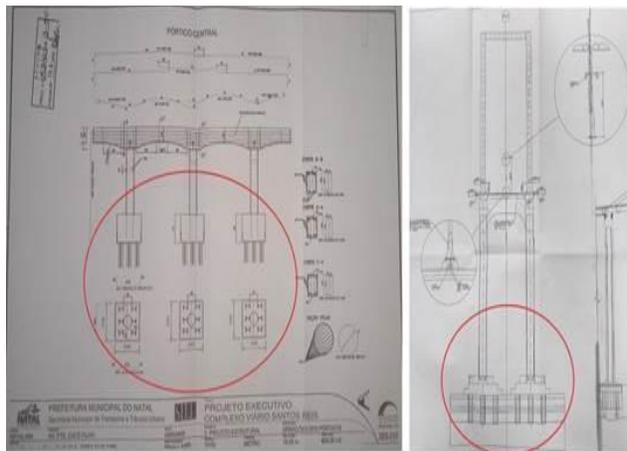
Figura 2 - Projeto executivo da ponte Newton Navarro sem as defensas de segurança. Fonte: Modificado pelos autores a partir de SEMURB (2008).

do rio, localizando nos arredores dos pilares das pontes. Silva (2016) destaca que os “dolphins” são estruturas de proteção contra colisões de embarcações, sua função é de proteger os pilares para amortecer impactos. A Figura 2 apresenta as plantas do projeto, em destaque é possível constatar a ausência do dispositivo “dolphins”.

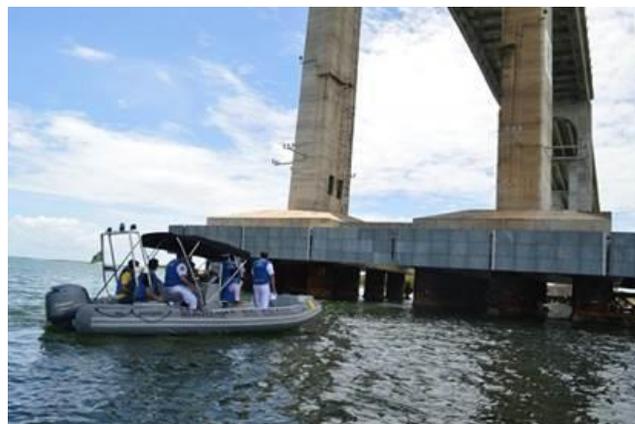
Figura 3 - Inspeção nos pilares da ponte Newton Navarro. Fonte: acervo dos autores (2017).

de Estudo de Impacto Ambiental/Relatório de Impacto Ambiental (EIA/RIMA) e o projeto executivo da obra da ponte Newton Navarro. Além disso, foram consultados os processos de ação civil pública no Ministério Público Estadual, bem como o processo de condenação da Prefeitura de Natal e do Governo do Estado do Rio Grande do Norte e artigos jornalísticos que serviram para nortear a problemática. A seguir, foram confeccionadas a cartografia e o tratamento das imagens do projeto da obra e por fim, a realização de visitas *in loco*, com o apoio da Marinha do Brasil, para fazer a vistoria na estrutura (Figura 3).

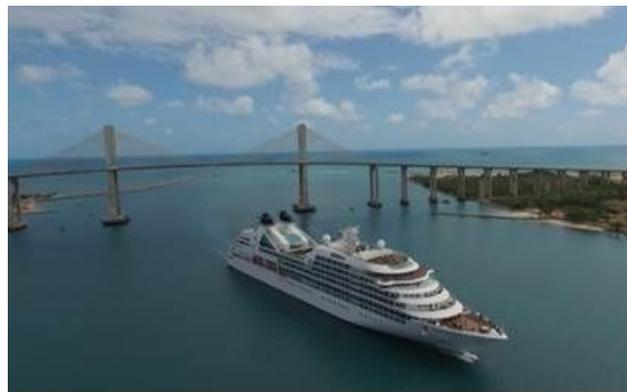
A ponte Newton Navarro (Figura 4), também conhecida como ponte Forte-Redinha ou ponte de Todos, localiza-se entre os bairros da Redinha e Santos Reis. Foi inaugurada no ano de 2007 e atualmente atende o fluxo de 60 mil veículos por dia. Projetada pelo engenheiro Mario de Miranda, a estrutura possui extensão total de 1.780m e 400m no vão central. A ponte de modelo estaiada, é fixada por quatro pilares de 140m de altura a partir da superfície d'água e 56m de altura da laje do vão central até a superfície d'água. Por suas características monumentais, a ponte atrai a atenção de natalenses e turistas diariamente (MAZARIM, 2011).

Figura 4 - Ponte Newton Navarro – Natal/RN. Fonte: CODERN (2019).

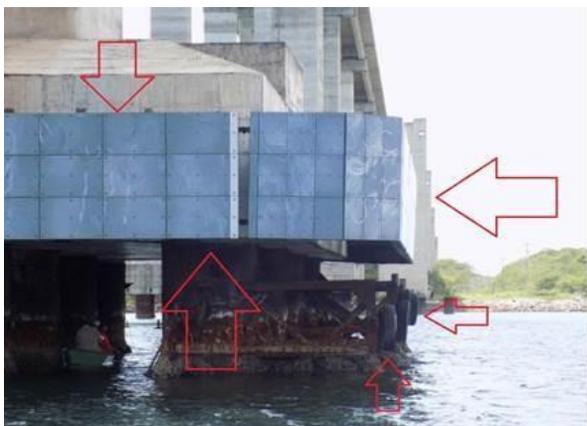
Figura 5 - Pilares da Ponte Newton Navarro. Fonte: acervo dos autores (2017).

Observa-se na Figura 5 a ausência dos “dolphins” de proteção dos pilares da ponte Newton Navarro. É perceptível a construção de “defensas de plástico e de pneus” contra impacto de embarcações, porém, estas não são estruturas apropriadas, as setas vermelhas mostram os pneus utilizados para amortecer colisões. A Capitania dos Portos considera tais dispositivos insatisfatórios, sendo o ideal a construção de “dolphins” para proteger a estrutura da ponte, assim como foram feitos na ponte Rio-Niterói no Rio de Janeiro, evidenciado na Figura 6.

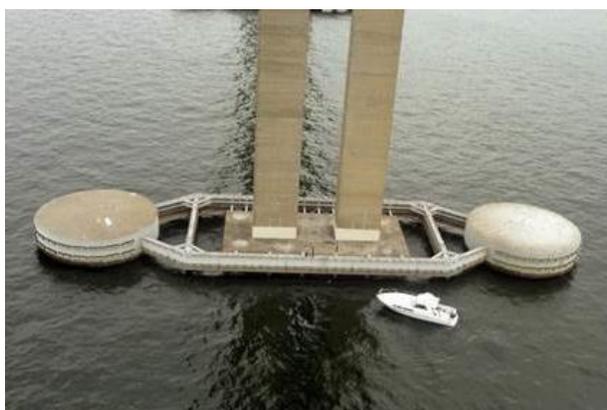
Figura 6 - “Dolphins” na ponte Rio-Niterói. Fonte: Studio Franchetti (2019).

Para Silva (2016) “dolphins” trata-se de uma estrutura circular de grande diâmetro, a qual está construída sobre estacas cravadas no leito do rio, o seu interior pode ser preenchido por areia, brita ou concreto armado (Figura 6). Salienta-se que não há no projeto inicial da construção da ponte Newton Navarro as estruturas dos “dolphins”, o que deveria ter sido projetado antes da execução da obra, como mostra os círculos vermelhos na planta final do projeto executivo na Figura 7.

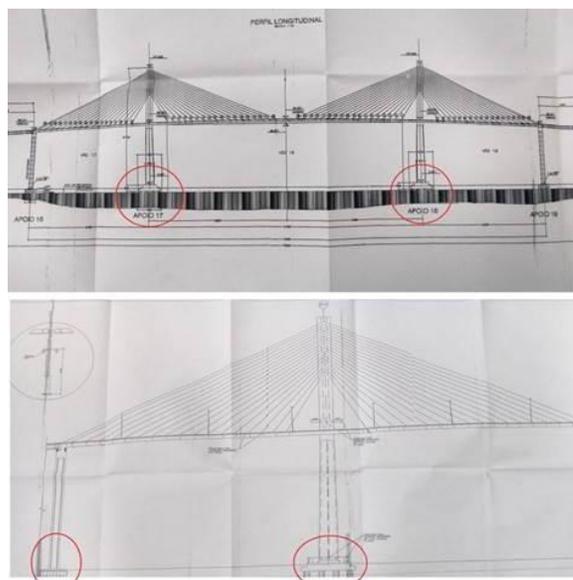
Figura 7 - Planta do projeto de execução da ponte sem os “dolphins”. Fonte: modificado pelo autor a partir de SEMURB (2008).

Desse modo, a promotoria requisitou ao Conselho Regional de Engenharia e Agronomia - CREA, informações referentes a real situação de riscos dos pilares da ponte em questão. No CREA existem dezessete notificações lavradas pela fiscalização do conselho sobre a ponte Newton Navarro. Os processos protocolados no conselho são contra os empreendedores da construção da ponte, pois os dispositivos de segurança não foram colocados no projeto, como visto na Figura 7 anteriormente (MPRN, 2012).

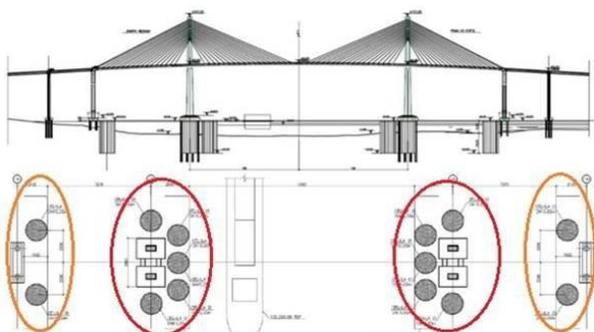
Figura 8 - Planta do projeto de construção dos "dolphins" da ponte Newton Navarro. Fonte: modificado pelo autor a partir de CODERN (2015).

Pode-se ver na Figura 8 a planta do projeto da construção dos “dolphins” na ponte Newton Navarro, elaborado após anos de operação da estrutura. Nas mesoestruturas, isto é, nos dois pilares centrais da ponte, destacados em vermelho, estão previstos a construção de dez dispositivos, cinco para cada pilar central e para os destacados na cor laranja, os pilares adjacentes com a previsão de construção de quadro dispositivos, sendo dois em cada um desses pilares.

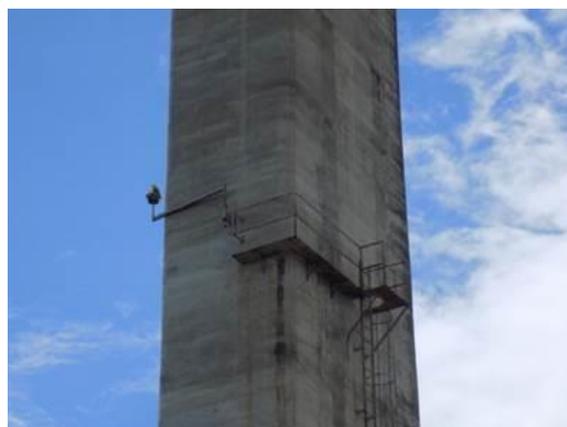
Figura 9 - Falta de manutenção e ausência dos equipamentos de sinalização. Fonte: acervo dos autores (2016).

A Secretaria de Infraestrutura do Estado deve de imediato restaurar os painéis de sinalização náutica diurna e noturna, indicando o melhor ponto de passagem; e uma luz rítmica branca, indicando águas seguras. Essa medida deve ser implementada em 30 dias, com multa de R\$ 500 mil caso não seja cumprida (MPRN, 2018).

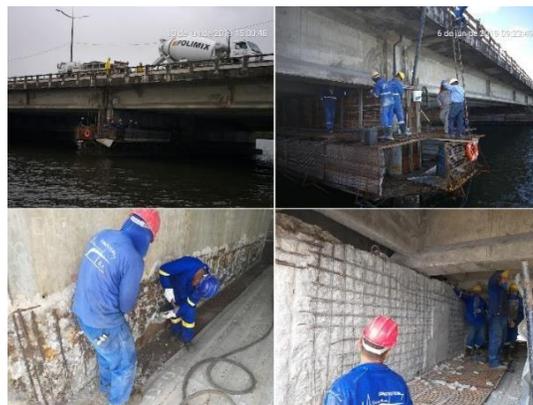
Figura 11 - Canteiro de obras da reforma da Ponte de Igapó. Fonte: acervo dos autores (2019).

Cabe aqui ainda destacar que outra pesquisa realizada na temática por Souza et al. (2018) sobre os riscos na Ponte de Igapó, no estuário do Rio Potengi (o mesmo estuário que está localizada a ponte Newton Navarro), foi objeto de pauta jornalística em todos os telejornais, rádios, blogs e mídias sociais da cidade (TVU, 2017; GEORISCO, 2017; UFRN, 2017; 2018). O qual gerou muita mobilização da mídia e de parlamentares da cidade, assim, foi protocolado no Ministério Público uma Ação Civil Pública cobrando a reforma da ponte de Igapó, como mostra a Figura 10. Após essa ação, os trâmites licitatórios para a reforma da ponte de Igapó foram realizados e a reforma foi finalizada, conforme mostra a Figura 11.
