Avaliação da qualidade da água superficial em bacias urbanas da Ilha do Maranhão

Evaluation of surface water quality in urban drainage basin of Maranhão island.

JESUS¹, V. C.; BARRETO², H. N.; BEZERRA³, A. R.; AMADOR⁴, R. B.
veruska_geo@yahoo.com.br

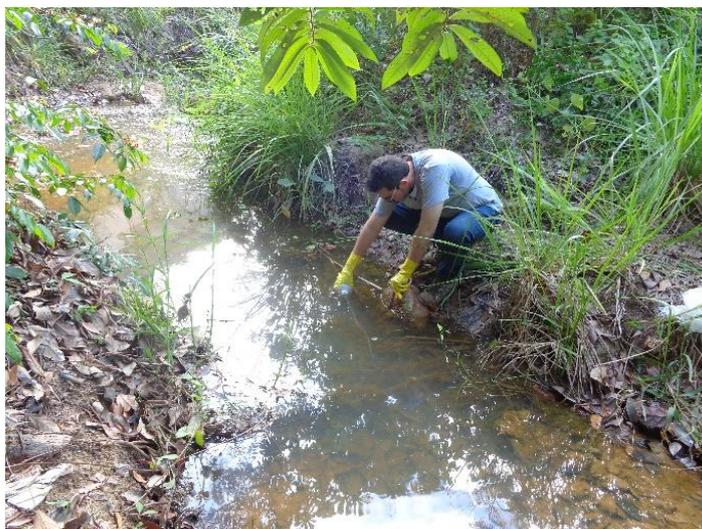
Figura 2: Coleta de amostra de água no ponto P04 do rio Urucutiua. **Fonte:** Autores, 2014.

As coletas de amostras (Figura 2) de águas superficiais (até 30 cm de profundidade) foram efetuadas seguindo recomendações técnicas, utilizando dois frascos de plástico autoclaváveis, não tóxico, com capacidade de 250 ml. Os frascos foram homogeneizados *in loco* com a água do curso d'água, em trecho de água corrente no leito do rio, evitando-se os locais próximos às margens. Após a coleta, cada amostra foi etiquetada de acordo com os códigos adotados para o estudo e mantida em refrigeração à 4°C, com ajuda de gelo e isopor, até a entrada em laboratório. Este procedimento foi repetido durante as seis campanhas. O parâmetro pH foi medido *in loco* com o aparelho multiparâmetro (Figura 3).

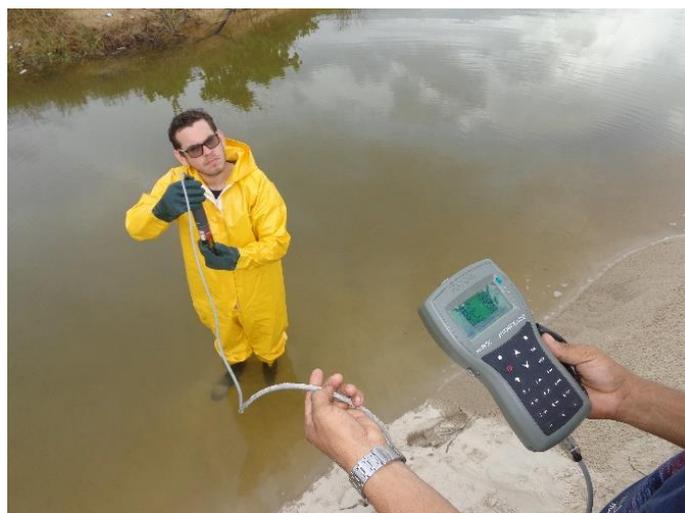
Figura 3: Mensuração de parâmetros no ponto P01 do rio Claro. **Fonte:** Autores, 2014.

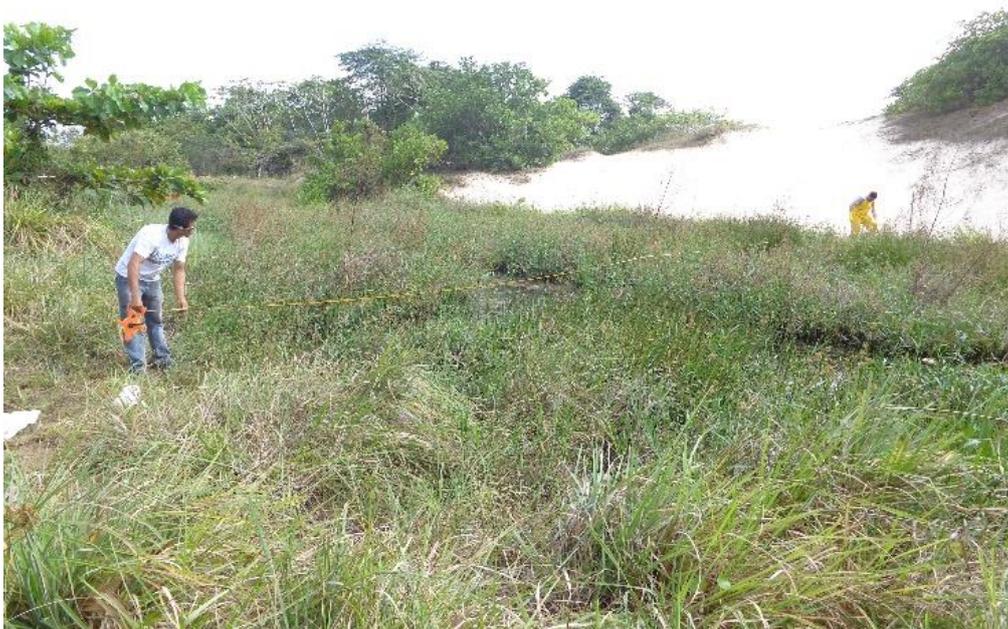
Figura 4: Medição da largura do rio Urucutuiua (ponto P03) para determinação da vazão. **Fonte:** Autores, 2014.

Além disso, foram medidos a largura do rio (trena de 50m; Figura 4) e a profundidade ao longo desta mesma seção, com auxílio de uma régua em PVC. Logo após as aferições, foi definida uma seção na margem do rio, em trecho retilíneo de cinco metros, para o cálculo do tempo de descolamento do objeto flutuador (laranja). A cronometragem do deslocamento da laranja foi replicada três vezes para melhor precisão dos resultados. A partir dos resultados, foi calculada vazão segundo a respectiva equação (CUNHA, 2010):

$$Q = L \times P \times V$$

Onde, Q é a vazão do curso d'água (m³/s); L é a largura do rio, em metros; P é a profundidade média da seção do rio, em metros e; V é a velocidade média do canal numa determinada seção do rio (m/s).

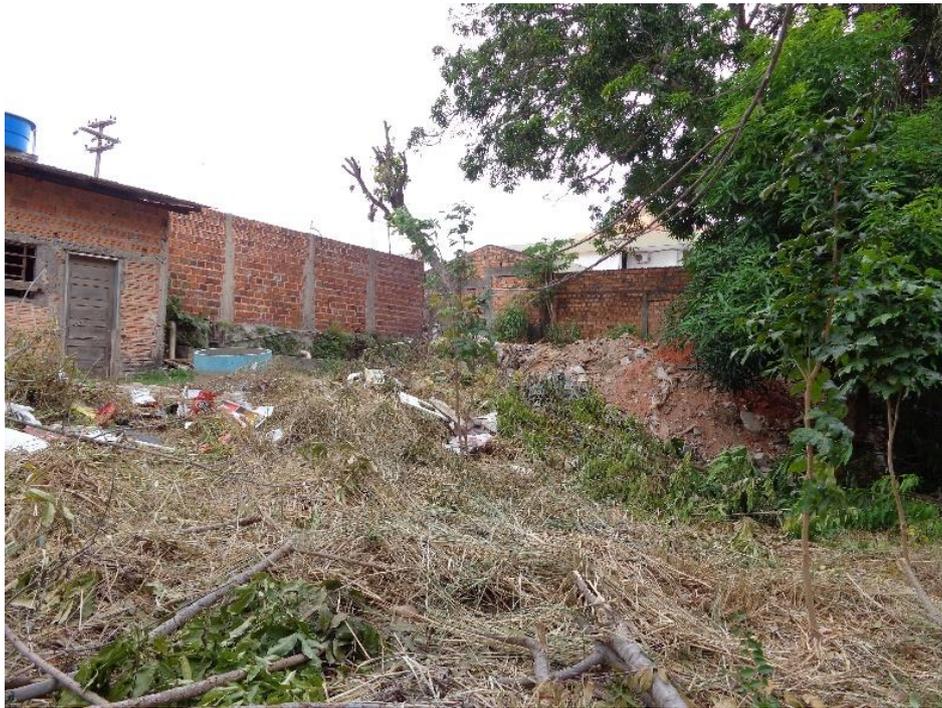
Figura 5: Construção de casas na APP e deposição de lixo no Urucutiua. **Fonte:** Autores, 2018.

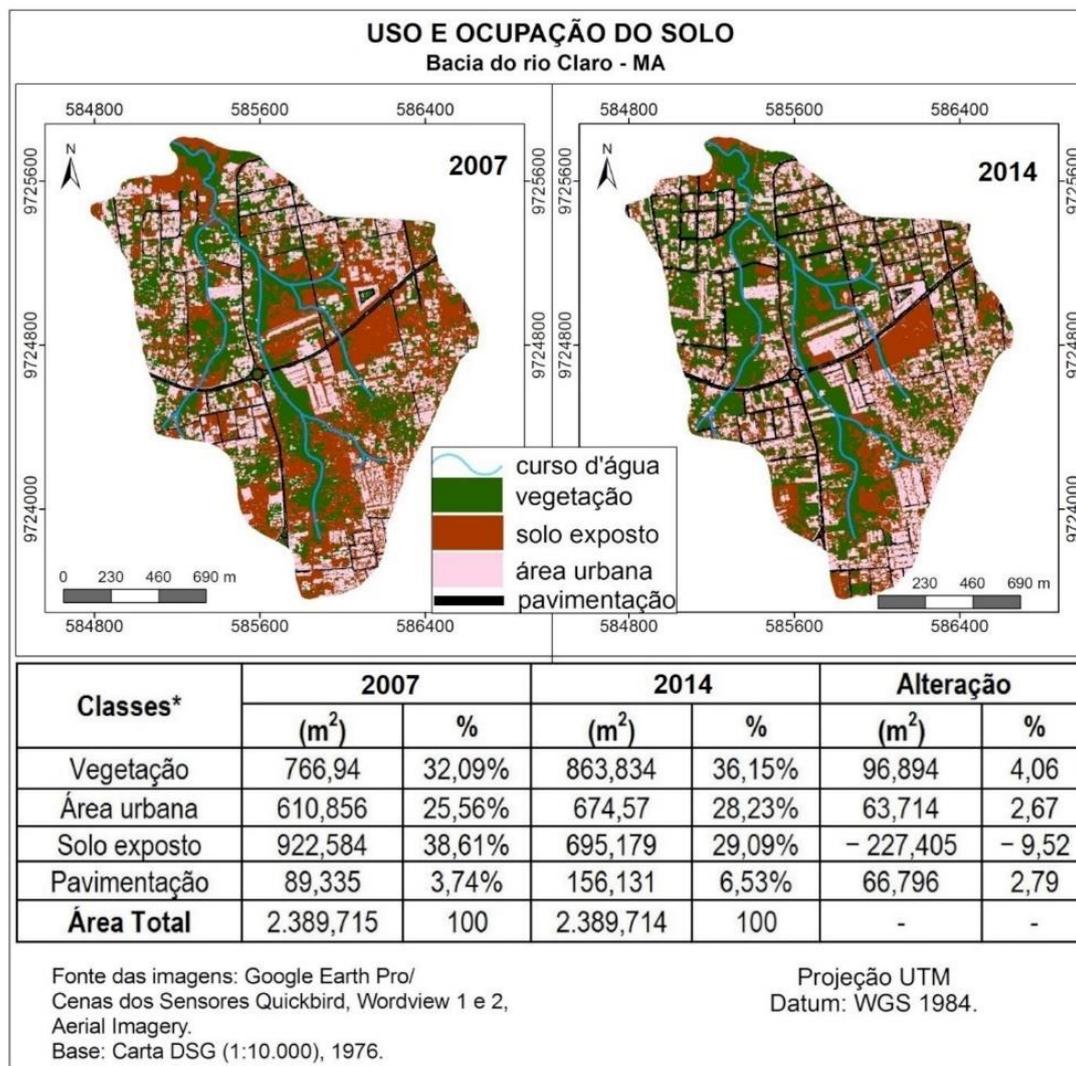
Figura 6: Mapa de uso e ocupação do solo da bacia do rio Claro – 2007/2014. **Fonte:** Autores, 2018.

As análises de nitrogênio amoniacal revelam fontes diversas, tais quais, esgotos sanitários, efluentes industriais e atmosfera. É um composto altamente tóxico restritivo à vida dos peixes (ESTEVEZ, 2011), provocando o consumo de O.D. da água. Nos resultados obtidos, o parâmetro está relacionado aos valores de nitrogênio total e à ação decompositora das bactérias. Os maiores índices foram encontrados no rio Claro cuja bacia possui maior grau de urbanização (28,3% de área urbana; Figura 6).

Os resultados da análise de usos e ocupação do solo por meio de classificação de imagens de satélite são apresentados nas Figuras 6 e 7. As bacias dos rios Urucutua e Claro partilham de uma estrutura urbana bem parecida – prédios comerciais e residenciais –, bares, restaurantes, borracharias, oficinas mecânicas, entre outros. Ambas as bacias são cortadas pela MA-203, uma grande via onde o fluxo de pessoas e veículos têm se tornado mais intenso nas últimas décadas. Contudo, observou-se diferenças no processo de uso e ocupação na área das duas bacias.

O rio Claro está situado no município de São Luís, com aproximadamente 2,37 km de extensão, com nascente localizada no bairro Turu e sua foz na praia do Olho d'Água. A análise da ocupação do solo em recorte temporal revelou que a ocupação da área da bacia não é recente. Visto que, além dos instrumentos urbanos estarem bem discriminados, a alteração ao longo de sete anos foi menor em relação à bacia do rio Urucutua. Contudo, observa-se o aumento da

área urbana (25,6% em 2007; 28,2% em 2014), o que reflete uma diminuição do solo exposto (38,6% em 2007 e; 29,1%, em 2014). As alterações mostram que a ocupação por prédios e residências urbanas já estão bem enraizados, e os problemas ambientais na área da bacia deste rio já está em nível crônico, onde as fontes de contaminação da água são diversas.

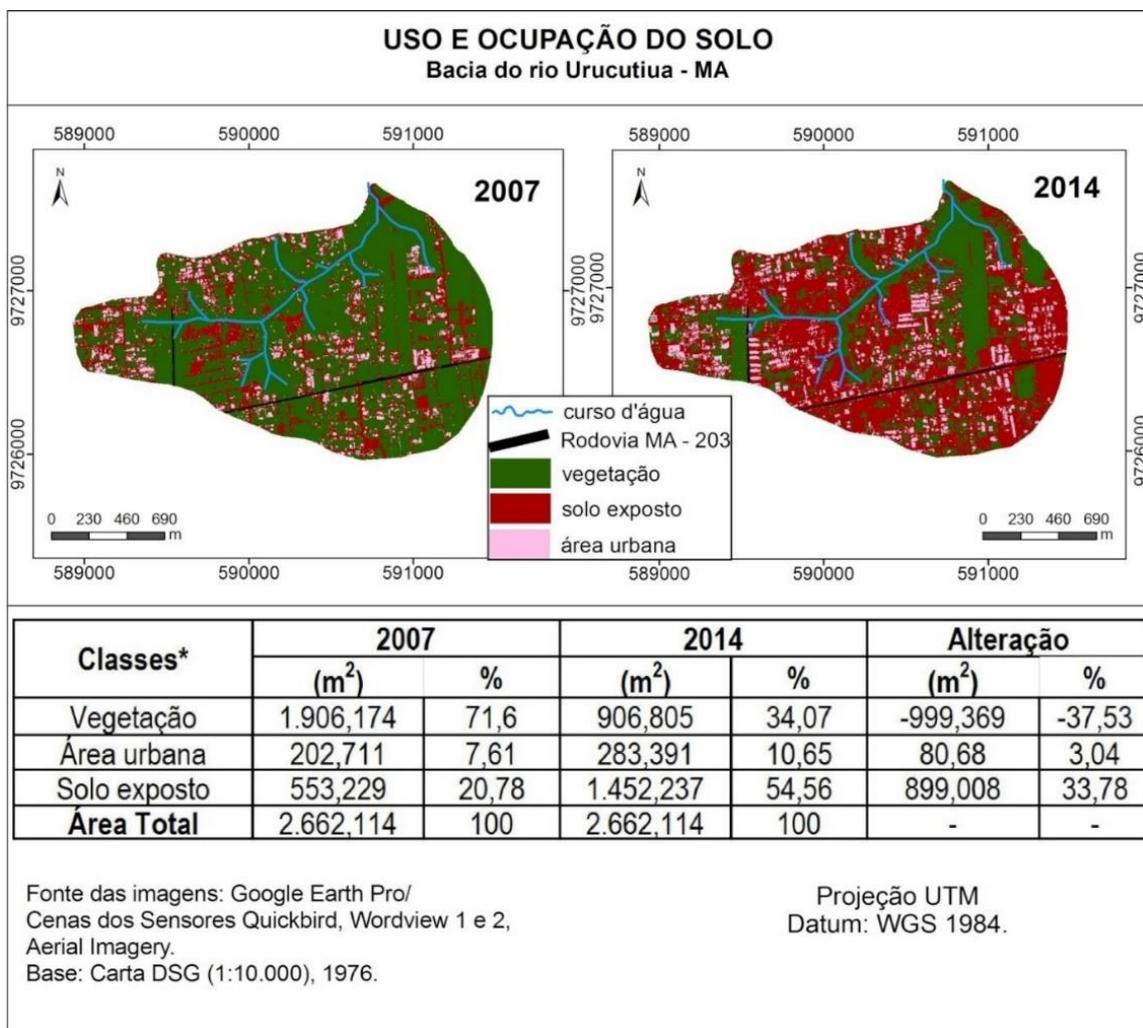
Figura 7: Mapa de uso e ocupação do solo da bacia do rio Urucutiua – 2007/2014. **Fonte:** Autores, 2018.

O rio Urucutiua está situado no bairro do Araçagy no município de São José de Ribamar, com aproximadamente 2,1 km de extensão, desaguando na praia de mesmo nome. Quanto ao uso e ocupação do solo desta bacia, houve uma considerável modificação da paisagem conforme a Figura 6. Observa-se que os instrumentos urbanos começam a se destacar, com a demarcação de novos loteamentos e aumento de 3,04% da área construída e diminuição significativa de 37,53% da cobertura vegetal em 2014. Conseqüentemente, tem-se o aumento significativo (33,8%) das áreas com solo exposto. Ao contrário da bacia do rio Claro, a bacia do rio Urucutiua mostra menor área construída (10,7%) e com vias que ainda se encontram sem pavimentação, com exceção da rodovia MA-203.

Embora os instrumentos urbanos não sejam numerosos, o grande aumento de áreas de solo exposto e a quantidade de lotes demarcados, indicam que o processo de urbanização da bacia encontra-se ativo e acelerado entre 2007 e 2014. Como consequência, grande parte dos

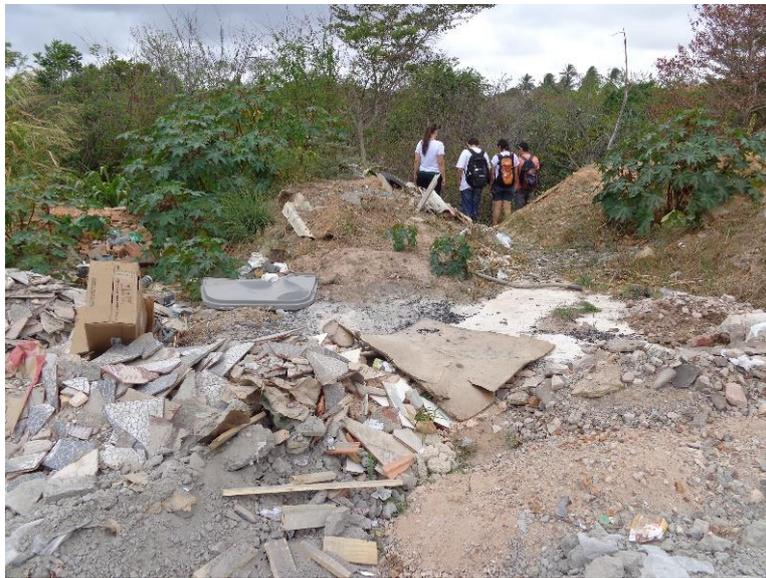
Figura 8: Lixo de construção civil na bacia do rio Urucutiua. **Fonte:** Autores, 2014.

afluentes do rio Urucutiua já se encontram assoreados, pois, o carreamento de sedimentos para dentro da calha do rio foi favorecido pela supressão da vegetação e exposição do solo. Outro impacto negativo dessa supressão é que grande quantidade de lixo (Figura 8) também está sendo carregada pela água da chuva para dentro da calha do rio. Como demonstrado, as bacias estudadas se configuram em níveis diferentes de urbanização, enquanto que a bacia do rio Claro possui mancha urbana bem consolidada, a bacia do rio Urucutiua está em processo de urbanização. E os impactos observados nas duas bacias, evidenciam-se com a decorrente mudança no uso do solo por meio da perda de solo, assoreamento (Figura 9), poluição e contaminação dos seus cursos d'água.

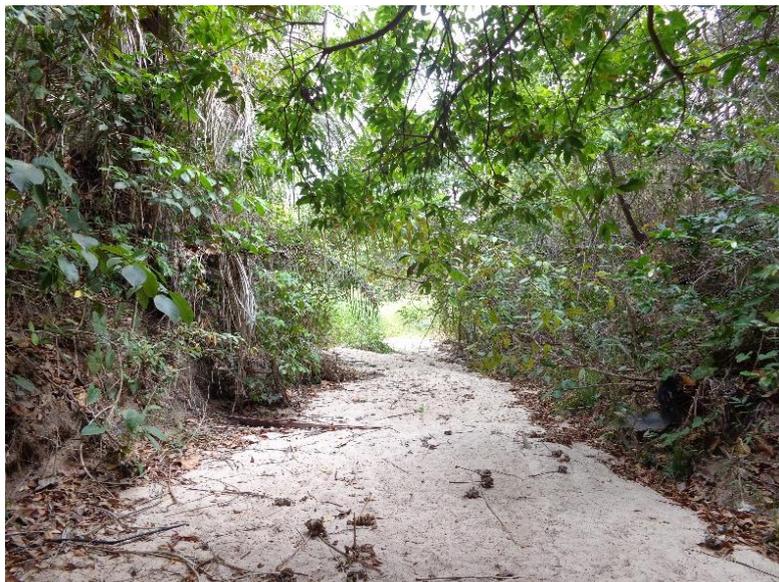
Figura 9: Assoreamento do rio Urucutiua. **Fonte:** Autores, 2014.
