REVISTA DE GEOCIÊNCIAS DO NORDESTE

v. 6, nº 2 (2020)

FATORES GEOMORFOLÓGICOS NA CONTRIBUIÇÃO DE OCORRÊNCIA DE PROCESSOS EROSIVOS AS MARGENS DA RODOVIA TO-445, MUNICÍPIO DE MIRACEMA-TO

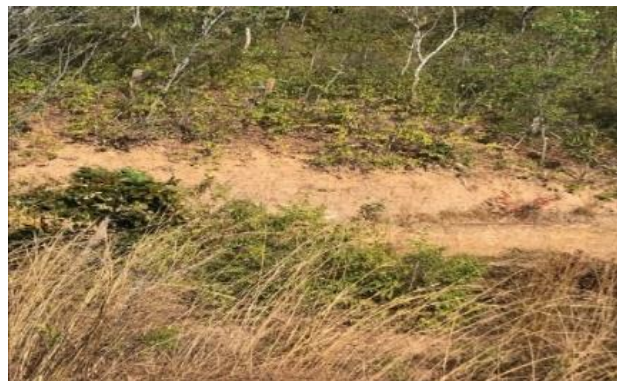
Figura 2- Vegetação seca às margens da rodovia TO-445, com apresentação de possível caminho preferencial no ponto P05. Fonte: autor (2018).

A primeira visita a área de estudo se deu em período de estiagem, realizada em agosto de 2018. Através desta, pôde-se observar uma vegetação seca, devido principalmente ao período de maior ausência de precipitações, facilitando possíveis escoamentos superficiais (Figura 2).

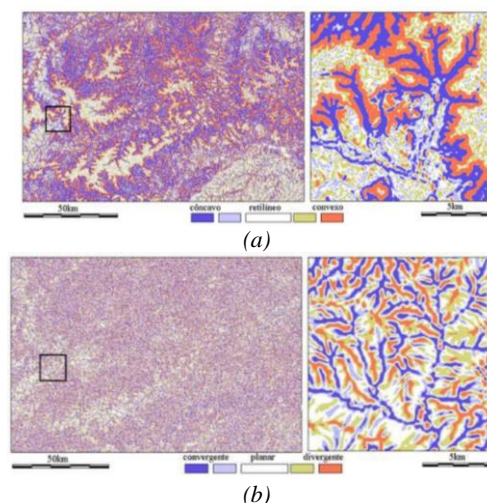
Figura 3- (a) Curvatura Vertical em cinco classes. (b)- Curvatura Horizontal em três classes. Fonte: Valeriano (2008).

A classificação dos mapas de curvatura vertical e horizontal se deu a partir do proposto por Valeriano (2008), utilizando como base as Figuras 3 (a) e 3 (b). Através de tal caracterização, possibilita-se melhor análise e diagnóstico do relevo presente na área estudada, identificando regiões mais propensas à ação do escoamento superficial e consequentemente carregamento de partículas sólidas. A definição de tais fatores nas proximidades da rodovia torna-se essencial para o prosseguimento da pesquisa.

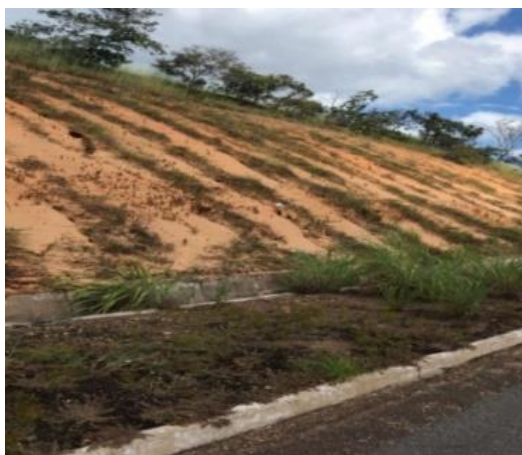
Figura 5 - Erosão laminar em talude no ponto P10 as margens da rodovia TO-445. Fonte: autor (2019).

As erosões demonstradas nas Figuras 5 demonstram a preocupação no estudo da área em questão, visto que estas podem gerar a desestabilização da rodovia, promovendo a sua inutilização parcial ou total nos próximos anos, caso não haja nenhum tipo de manutenção.
