REVISTA DE GEOCIÊNCIAS DO NORDESTE

v. 6, nº 2 (2020)

EROSÕES LINEARES NO SEMIÁRIDO PERNAMBUCANO: AVALIAÇÃO DE UMA PARCELA EROSIVA EM MICROESCALA NA DEPRESSÃO SÃO FRANCISCANA

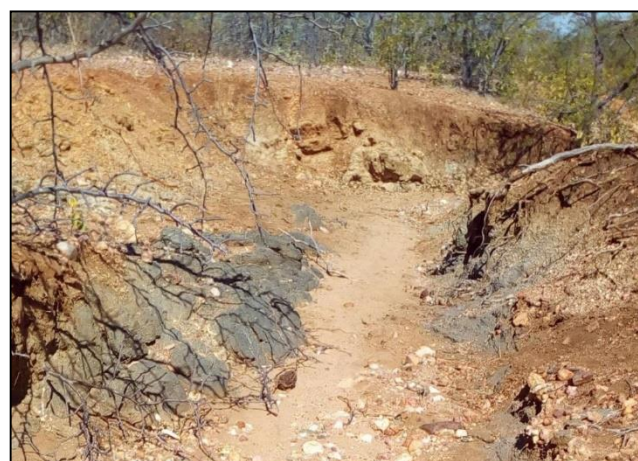
Figura 4 – Erosão linear presente na parcela avaliada. Fonte: elaborado pelos autores.

Observou-se também uma grande incisão originada por erosão linear (Figura 4) ainda ativa, no sentido norte-sudeste da parcela, apresentando aspecto mais alongado e com menor profundidade em comparação a erosões comuns em zonas úmidas, conforme os valores geométricos indicados na Tabela 1.

Tabela 01. Valores geométricos da principal erosão linear inserida na parcela (Figura 4). Fonte: elaborado pelos autores.

Comprimento	50,7 m
Largura mínima	1,90 m
Largura máxima	5,03 m
Profundidade máxima	0,80 m
Área	143,32 m ²
Volume	46483,47 m ³

A presença de sedimentos finos de transporte por fluxo canalizado na incisão indica que a mesma possui características aluviais, que em chuvas torrenciais, além do desenvolvimento do processo erosivo, também se comportam como canais efêmeros. Em outras palavras, os processos erosivos evoluem para canais efêmeros na área.

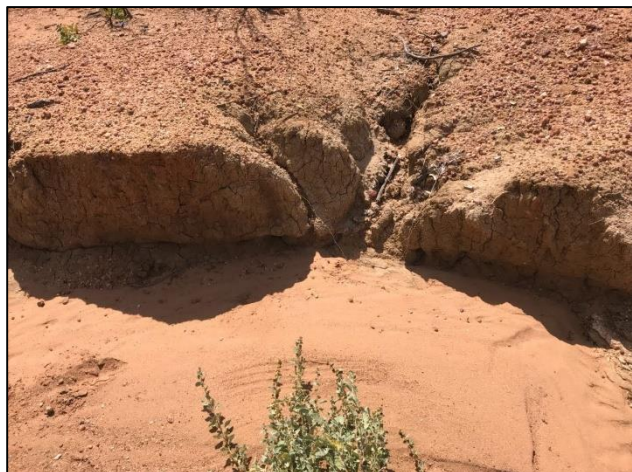
Figura 5 – Incisões menores na borda da erosão principal. Fonte: elaborado pelos autores.

Há também muitas incisões menores (Figura 5) ao longo da erosão principal, remontantes a direção do fluxo superficial, tendo como preferência de direção as áreas em que o fluxo passa a ser canalizado. Isso evidencia a certa conexão evolutiva entre erosão laminar e linear, conforme Oliveira (2007), ao sugerir o desenvolvimento de erosões conectadas a redes de drenagem efêmeras nos modelos de evolução de voçorocas.
