v. 7, n° 2 (2021)

## USO DA FOTOGRAMETRIA DIGITAL TERRESTRE NA CLASSIFICAÇÃO DE MACIÇOS ROCHOSOS FRATURADOS

USE OF TERRESTRIAL DIGITAL PHOTOGRAMMETRY IN THE CLASSIFICATION OF FRACTURED ROCK MASS.

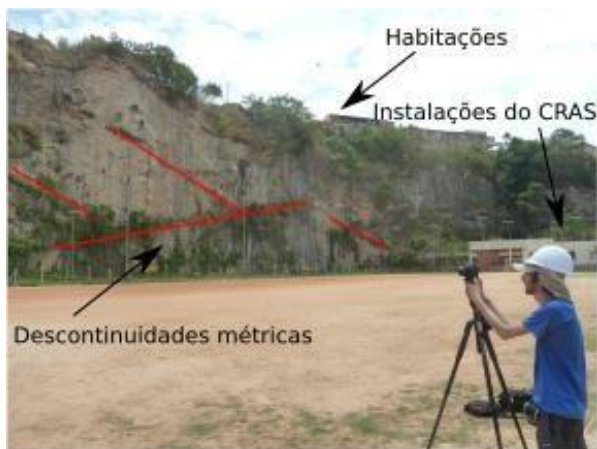
Figura 2 - Vista parcial da pedreira, modificado de Sant'Anna (2019).

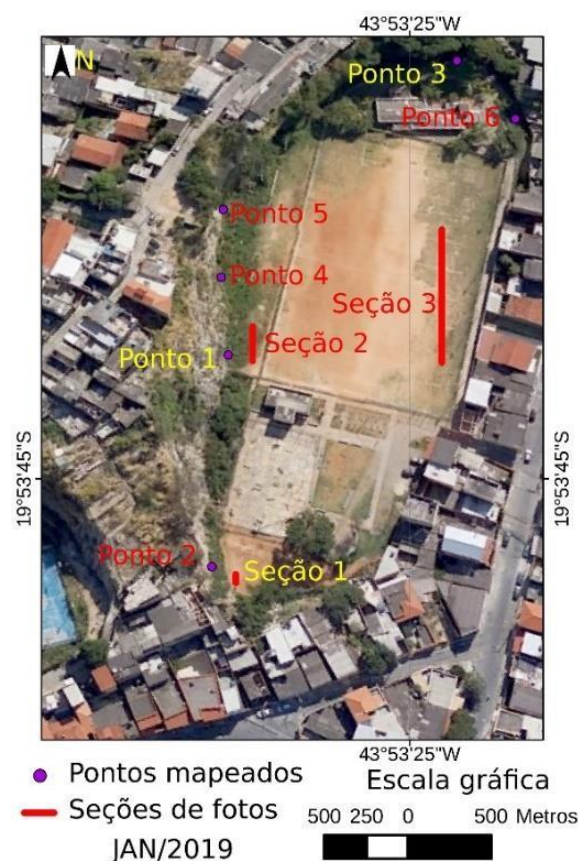
Figura 3 - Localização das seções fotogramétricas e dos pontos mapeados manualmente. Mapa base do Google Earth, 15 de maio de 2018, com coordenadas geográficas.

Para fins operacionais, dividiu-se a aquisição dos dados em duas etapas distintas. Inicialmente, mapeando-se o talude de forma convencional com caracterização de parâmetros geomecânicos numa janela em torno de um ponto. Posteriormente, com tomada de fotos orientadas para análises fotogramétricas em seções. Para fins de comparação destes dois métodos de aquisição, os pontos mapeados e locais fotografados foram os mesmos e estão dispostos na Figura 3, identificadas respectivamente como Pontos e Seções.

Como observado na Figura 3, com a proximidade entre os pontos mapeados de tomada de fotos, pode-se correlacionar os pontos com os levantamentos fotográficos da seguinte forma: ponto 1 com a Seção 2, o ponto 2 com a Seção 1, os pontos 4 e 5 com a seção 3.

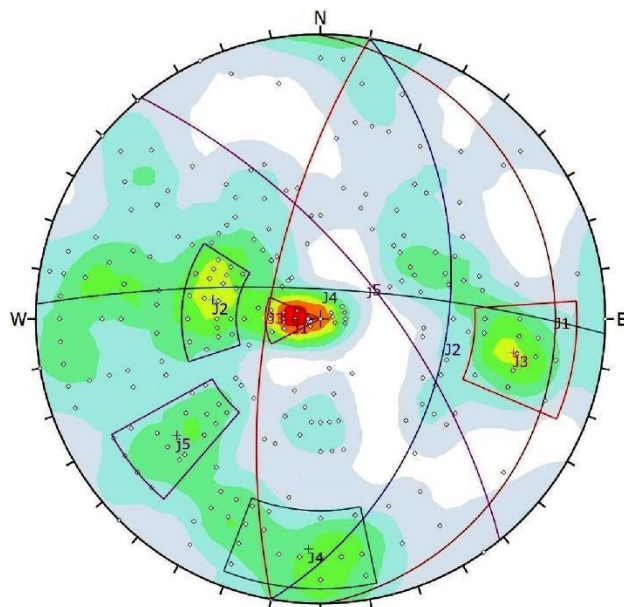
Figura 6 - Projeção de Schmidt dos polos das 301 descontinuidades mapeadas com o procedimento tradicional para a definição das famílias de descontinuidades: J1 com maior concentração do que as outras famílias. Modificado de Sant'Anna (2019).

A caracterização do maciço rochoso na pedra evidenciou também grande dispersão de medidas de descontinuidades, conforme será verificado a seguir. Para simplificar a análise de fraturas, definiram-se famílias de descontinuidades com dados de todos os pontos mapeados e seções fotogramétricas interpretadas. Posteriormente, essas famílias foram comparadas com os dados estruturais encontrados em cada ponto e seção fotogramétrica, separadamente. Assim, com total de 301 medidas tomadas no mapeamento obtiveram-se cinco famílias de descontinuidades (Figura 6 e Tabela 1). Já a quantidade de medidas obtidas pela FDT foi maior, com total de 370, sendo possível individualizar três famílias de descontinuidades (Figura 7 e Tabela 2).

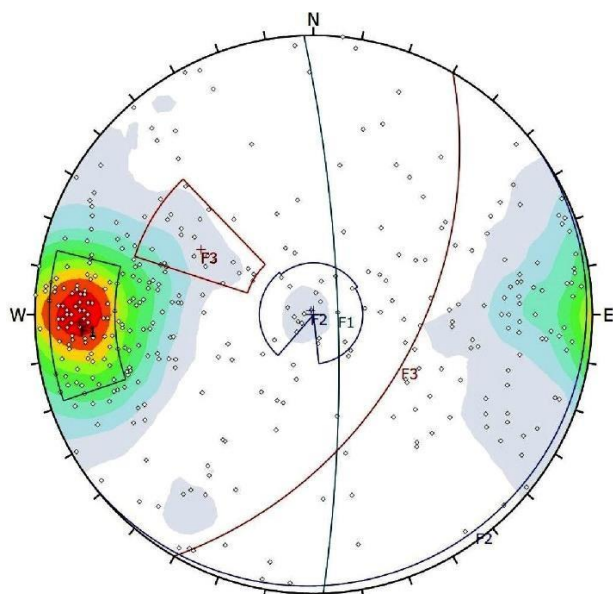
Figura 7 - Projeção de Schmidt dos polos das 370 descontinuidades mapeadas com TDP para a definição das famílias de descontinuidades: F1 com maior concentração do que as outras famílias. Modificado de Sant'Anna (2019).

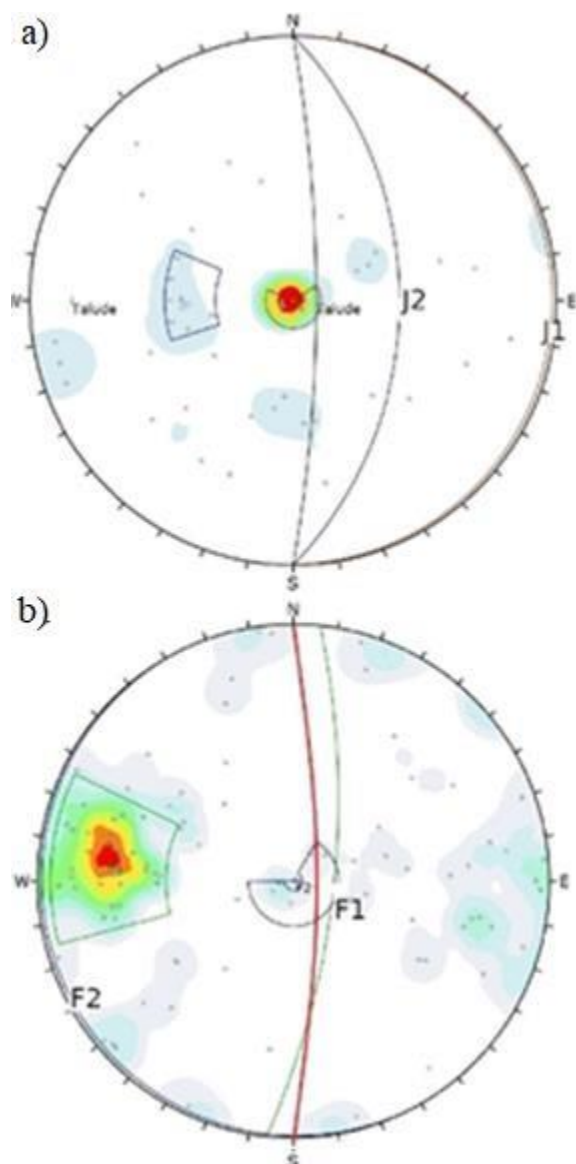
Figura 8 – Projeção dos polos das discontinuidades para: a) ponto 1 e b) seção 2. Modificado de Sant'Anna (2019).

famílias F4 e F5. Visto as correlações, os diagramas de Schmidt e tabelas são referenciadas da seguinte forma: Ponto 1 e Seção 2 (Figura 8 e Tabela 3); Ponto 2 e Seção 1 (Figura 9 e Tabela 4); Ponto 4 e Seção 3 – Mosaico 1 (Figura 10 e Tabela 5) e Ponto 5 e Seção 3 – Mosaico 2 (Figura 11 e Tabela 6).

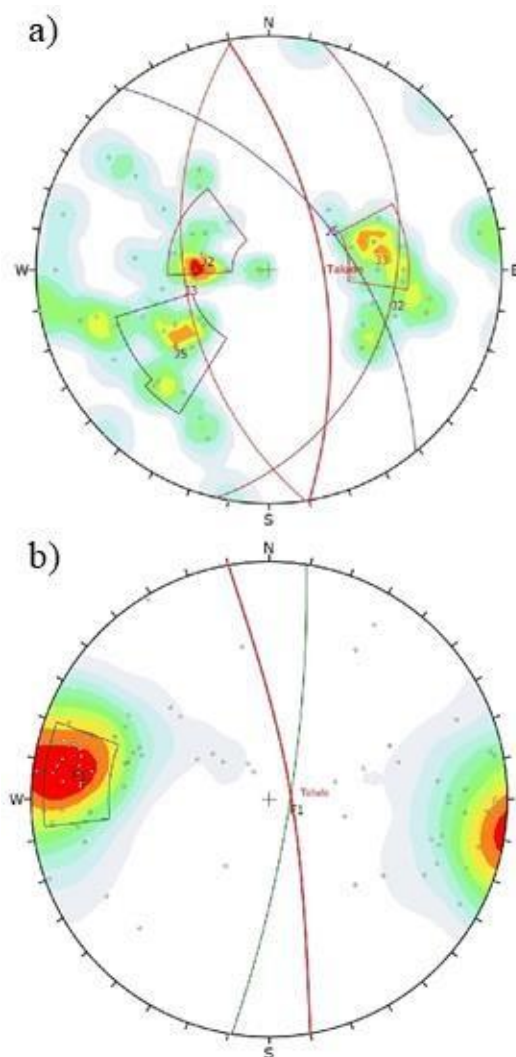
Figura 9 – Projeção dos polos das discontinuidades para: a) ponto 2 e b) seção 1. Modificado de Sant'Anna (2019)

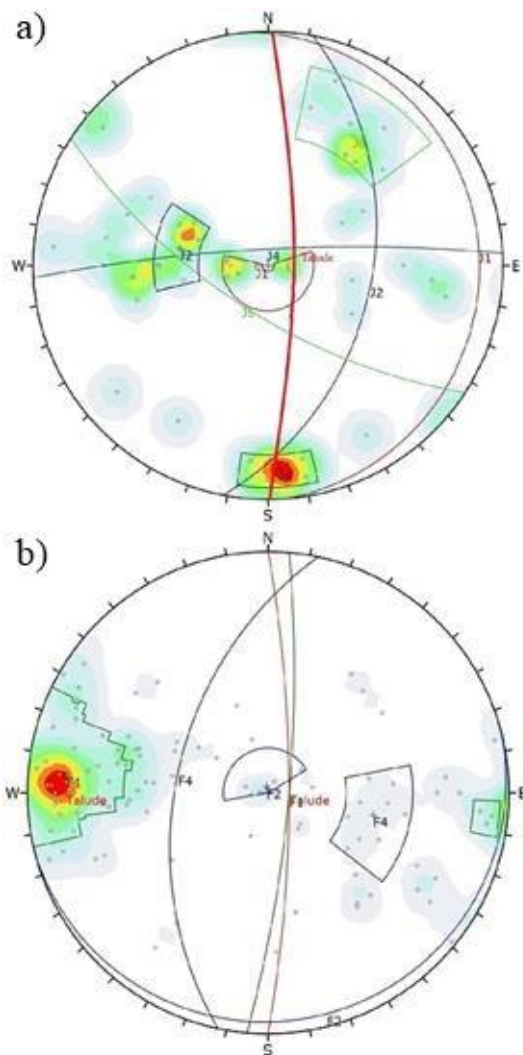
Figura 10 – Projeção dos polos das discontinuidades para: a) ponto 4 e b) seção 3 (mosaico 1). Modificado de Sant'Anna (2019).

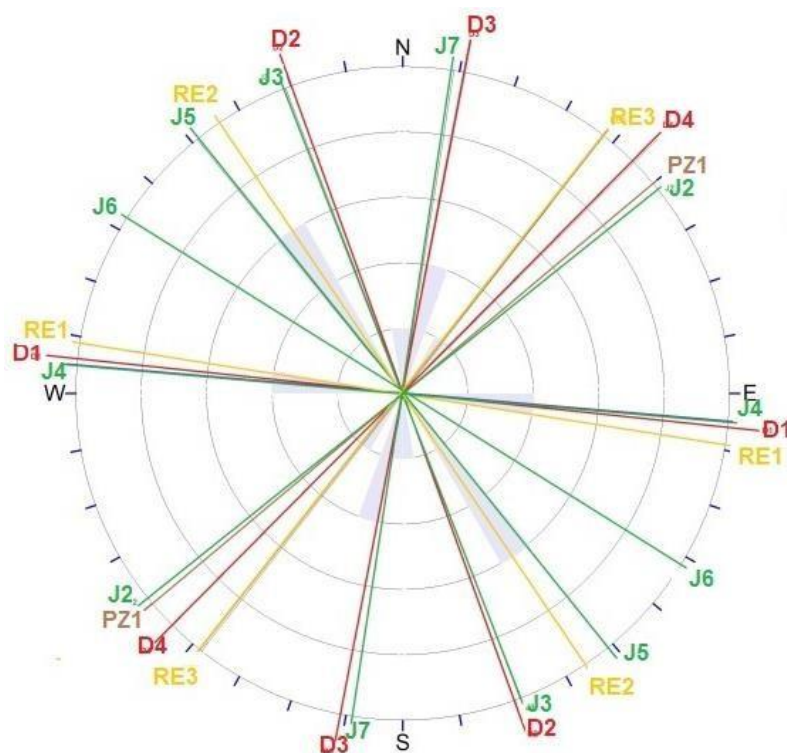
Figura 12 - Comparação entre famílias de descontinuidades e lineamentos de drenagens fotointerpretados. J: famílias de descontinuidades mapeadas tradicionalmente neste trabalho; D: lineamentos de drenagem definidos neste trabalho; RE: famílias de descontinuidades mapeadas por Reis Jr (2016); PZ: famílias de descontinuidades mapeadas por Parizzi (2004). Modificado de Sant'Anna (2019).

Analisando-se o diagrama, com exceção da família J6 todas as discontinuidades mapeadas neste trabalho têm correspondência com medidas prévias ou de lineamentos na região.

Quanto as seis famílias de discontinuidade identificadas na fotointerpretação, pode-se verificar que estão concentradas com certo paralelismo na sua direção com a direção dos taludes (Norte-Sul). As possíveis famílias identificadas no mapeamento com direção oblíquas ao talude não foram visualizadas com grandes concentrações com o levantamento remoto.

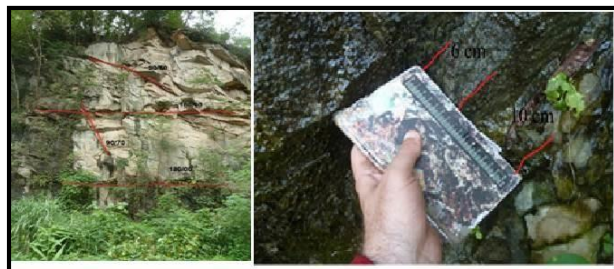
Figura 14 - Persistência métrica nas discontinuidades sub-horizontais (família J1) e espaçamento centimétrico em discontinuidades mais inclinadas (família J5). (SANT'ANNA, 2019).

Já quanto geometria das descontinuidades, pode-se distinguir maiores persistências nas descontinuidades de baixo mergulho (sub-horizontal), representadas pelas famílias J1 e F2, caracterizada como fraturas de alívio. As demais descontinuidades, em sua maioria, apresentam persistência abaixo de um metro. Os espaçamentos também preponderam com valores centimétricos, com algumas descontinuidades com medidas superiores a um metro (Figura 14).
