REVISTA DE GEOCIÊNCIAS DO NORDESTE

v. 9, nº 1 (2023)

Aplicação do sistema Betonbloc, como alternativa de contenção da erosão costeira no município de Ipojuca/PE

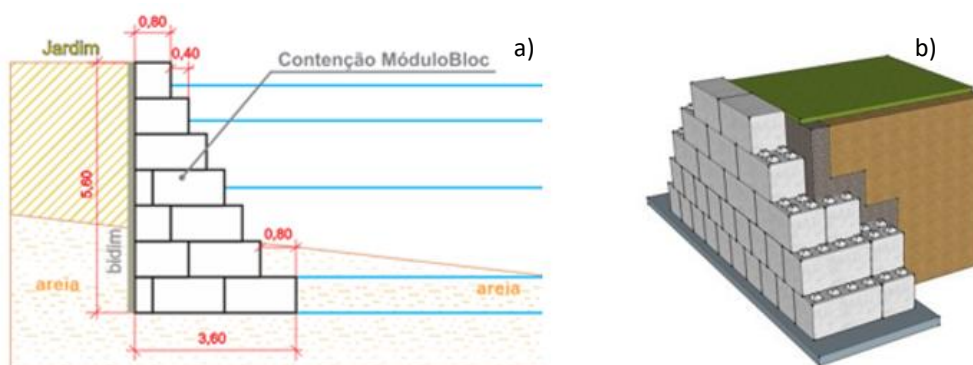
Figura 2 – Sistema BetonBloc a) perfil transversal b) perspectiva.
Fonte: Autores (2023).

Esse sistema apresenta função dupla, pois a montante atua como contenção marítima, dissipando a energia de impacto das ondas e a jusante age como arrimo, suportando o peso que o terreno cria sobre o muro de contenção. Nas Figuras 2a 2b estão o perfil transversal e a perspectiva do sistema Betonbloc, respectivamente.

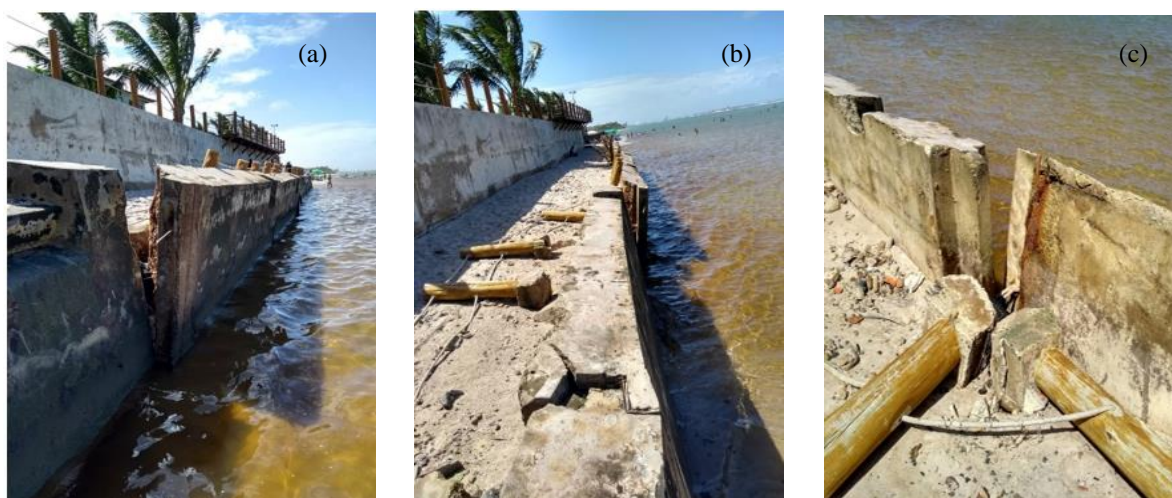
Figura 4 – (a,b,c) situação do muro de contenção marítima existente, Ipojuca/PE.

A área de estudo possui um terreno de aproximadamente 6.160,93m², onde está localizado um condomínio residencial de alto padrão, construído desde 2005 a beira mar de Muro Alto, e com uma extensão de 120m voltada para a linha de costa. A área de estudo apresentava um muro de contenção marítima do tipo auto afundante, onde a infraestrutura existente encontrava-se em péssimo estado de conservação, oferecendo alto risco de desmoronamento e perigo a população. O muro existente foi se degradando devido ao avanço do mar e a erosão causada pelo vortex das ondas, como mostra a Figura 4. A vazão da areia existente na plataforma de abrasão contribuiu para o tombamento dessa infraestrutura.

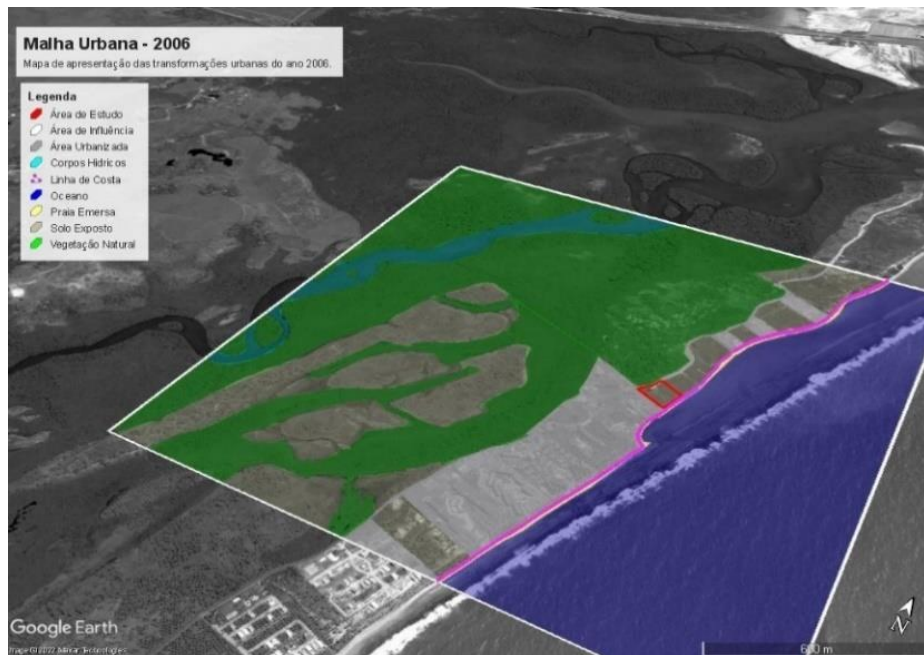
Figura 6 – Transformações urbanas do ano de 2006

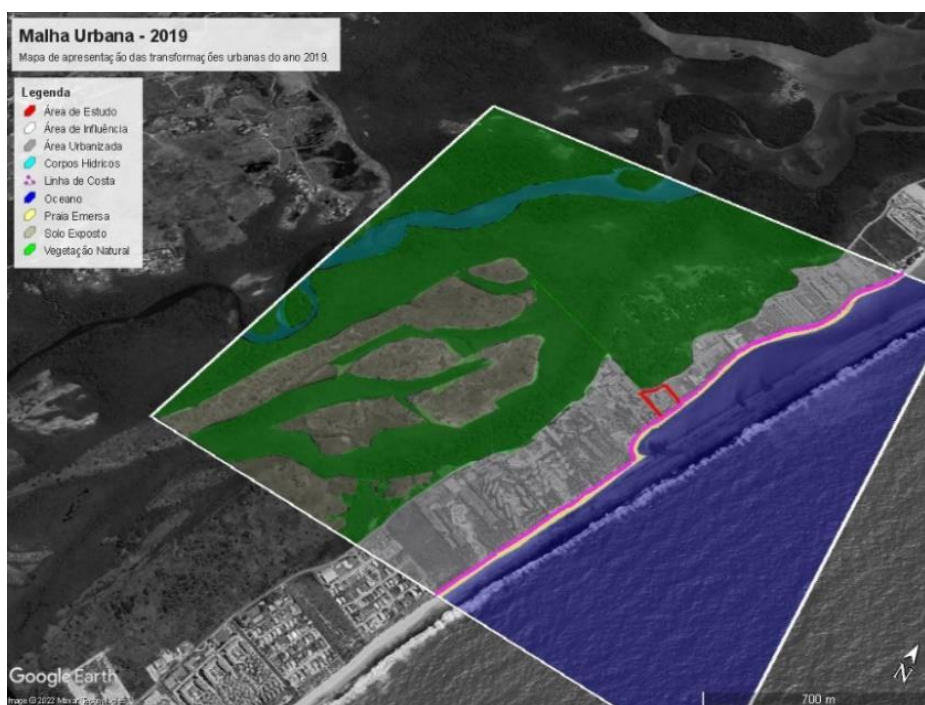
Figura 7 – Transformações urbanas do ano de 2019

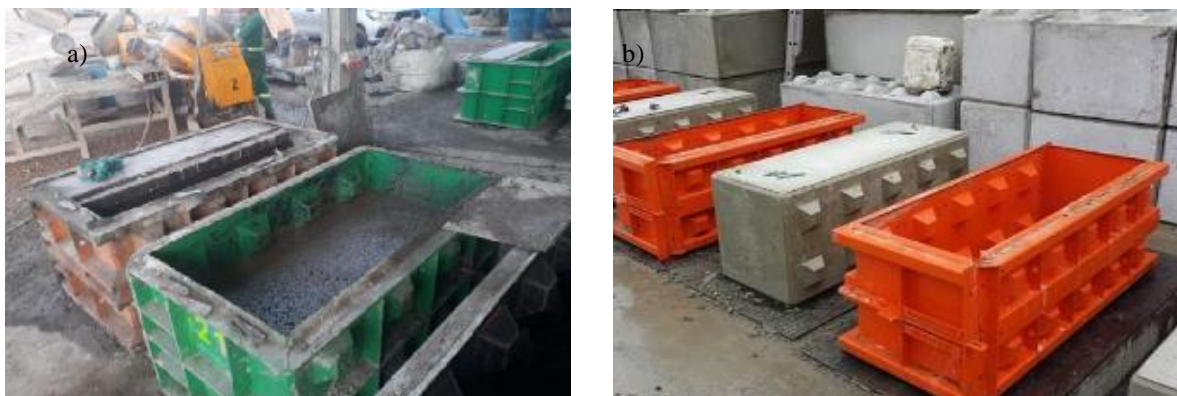
Figura 11 – Modelagem e concretagem dos blocos a) concretagem b) desforma do bloco de concreto
Fonte: Autores (2019).

No processo de fabricação dos blocos foram usadas fôrmas metálicas armadas em cima de chapas também metálicas. O concreto foi derramado diretamente dentro da fôrma, onde não houve resquícios de madeiras, sacos, areia e qualquer outro insumo no processo de fabricação, garantindo a homogeneidade do concreto, figura 11. Após 3 dias de concretados os blocos foram desformados e armazenados no galpão. Foram transportados para o local da obra, apenas os blocos que seriam utilizados no dia da montagem. No processo de fabricação dos blocos foram usadas fôrmas metálicas armadas em cima de chapas também metálicas.

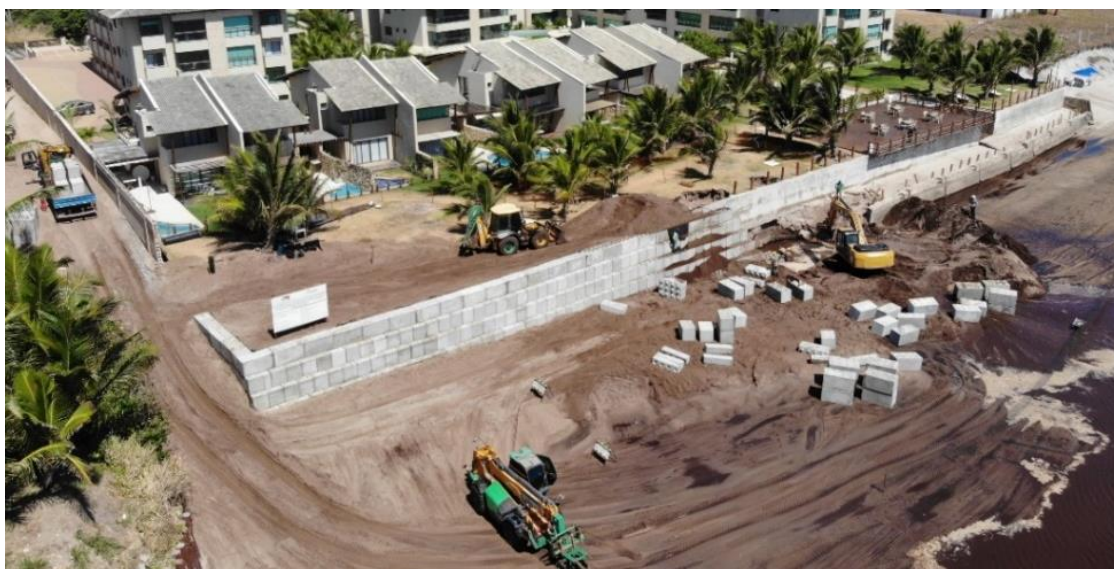
Figura 12 – Execução da contenção marítima / Ipojuca -PE
Fonte: Autores (2019).

Na Figura 12 é demonstrada a execução da contenção marítima já fase de conclusão da obra

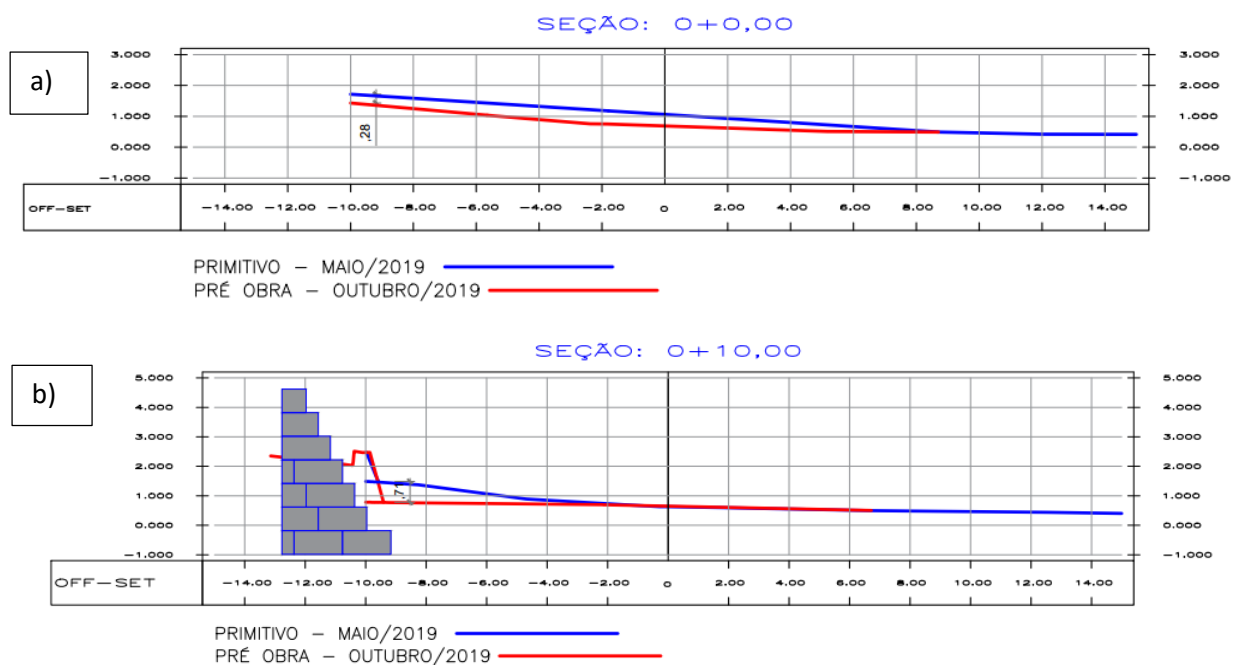
Figura 12 – Comparativo de níveis topográficos de contenção marítima: a) primitivo-maio/2019; b) pré obra – outubro/2019

Constatou-se que o sistema de blocos de concreto – BetonBloc, usado como contenção marítima, cumpriu a função de a montante dissipar a energia de impacto das ondas, e a jusante suportar o peso que o terreno cria sobre o muro de contenção. Para os levantamentos topográficos planialtimétricos “Primitivo – maio/2019” e o “Pré Obra – outubro/2019”, verificou-se que no período anterior a execução da obra o perfil da seção 0+0,00 apresentou uma perda de 28 cm de altura de areia (Figura 12-a). Nessa medição, o perfil que mais se destacou com perda de altura de areia foi o 0+10,00 com 71cm a menos de altura (Figura 12-b).

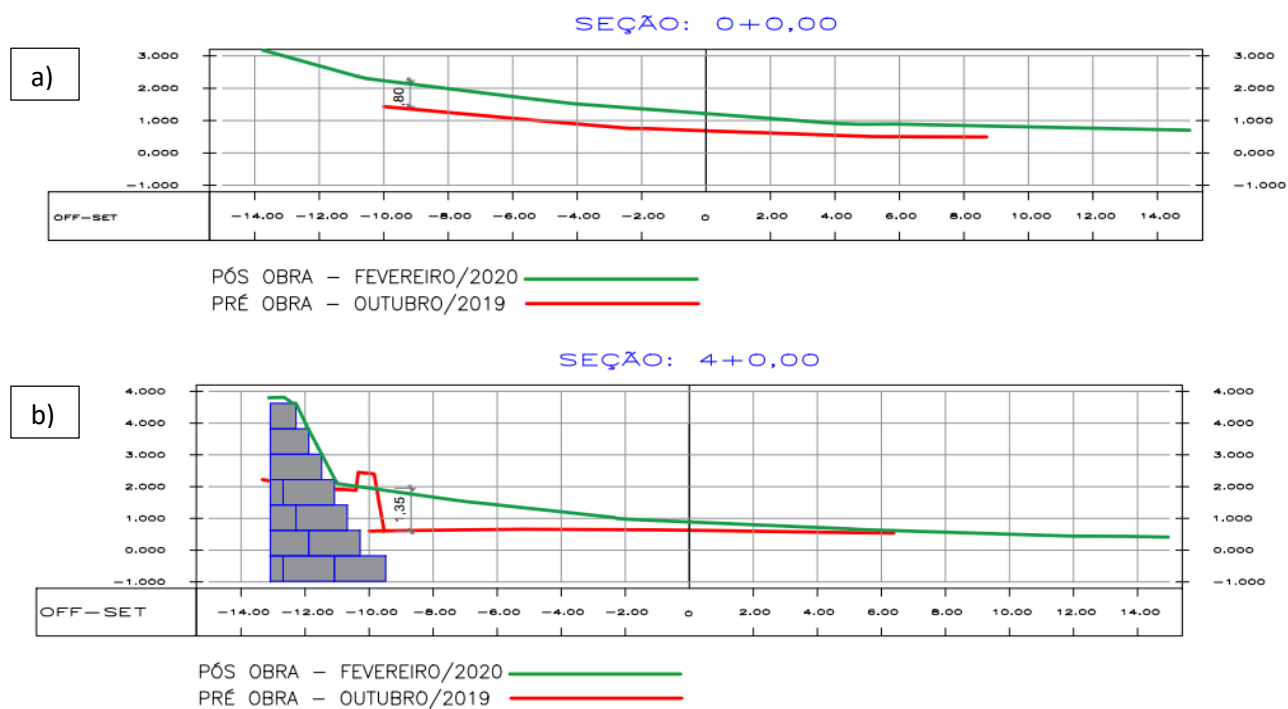
Figura 13 – Comparativo de níveis topográficos de contenção marítima: a) pré obra – outubro/2019; b) pós obra – fevereiro/2020

No monitoramento do perfil praiial pós obra, a primeira medição foi realizada em fevereiro/2020, após 30 dias da conclusão da obra, onde foi denominada “Pós Obra – fevereiro/2020” que foi o início do monitoramento do perfil praiial dos 12 meses seguintes. Na medição “Pré Obra – outubro/2019” e “Pós Obra – fevereiro/2020”, verificou-se um ganho de

80 cm de altura de areia na seção 0+0,00 (Figura 13-a). A seção 4+0,00 foi a que mais se destacou apresentando um acréscimo de 1,35 cm de altura de areia, indicada na Figura 13-b.
