v. 10, n° 1 (2024)

Análise da morfodinâmica do Monumento Natural das Falésias de Morro Branco, Ceará, Brasil

Morphodynamics analysis of the Natural Monument of the Cliffs of Morro Branco, Ceará, Brazil

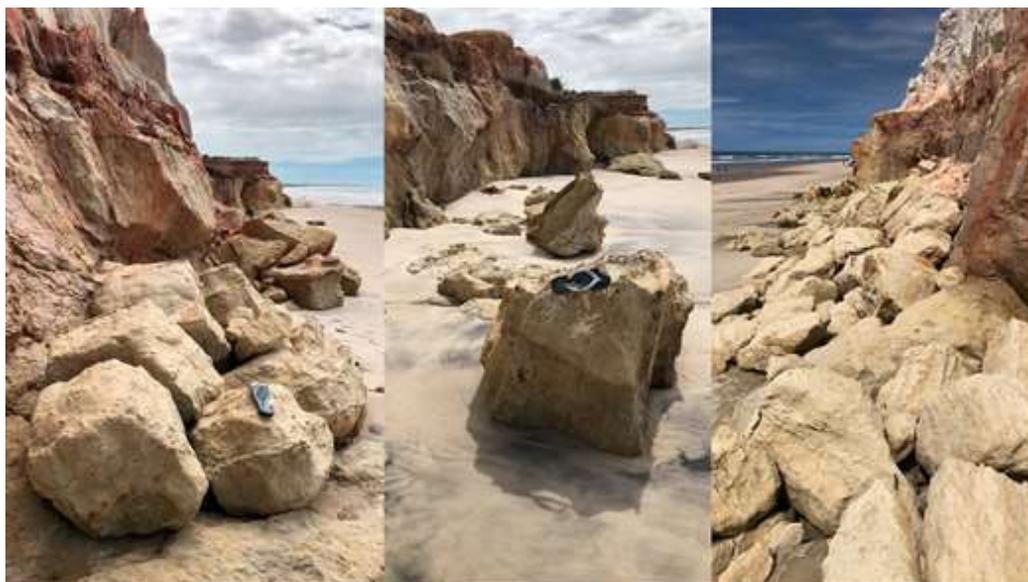
As modificações nas falésias são bastante expressivas, de forma que ao longo de dois anos (2020-2021) de análise, foram contemplados diversos movimentos de massa que movimentaram grandes blocos que ultrapassam um metro de diâmetro. Esse material fica depositado em frente as falésias, no terraço de abrasão (Figura 4), de forma que funciona como uma barreira protetora amenizando o dano proporcionado pelo ataque das ondas e, posteriormente, participa do abastecimento sedimentar da praia (SUNAMURA, 2015).

Figura 4 – Grandes blocos que compõem o terraço de abrasão após movimentos de massa em Morro Branco.
Fonte: Elaborado pelos autores, 2021.

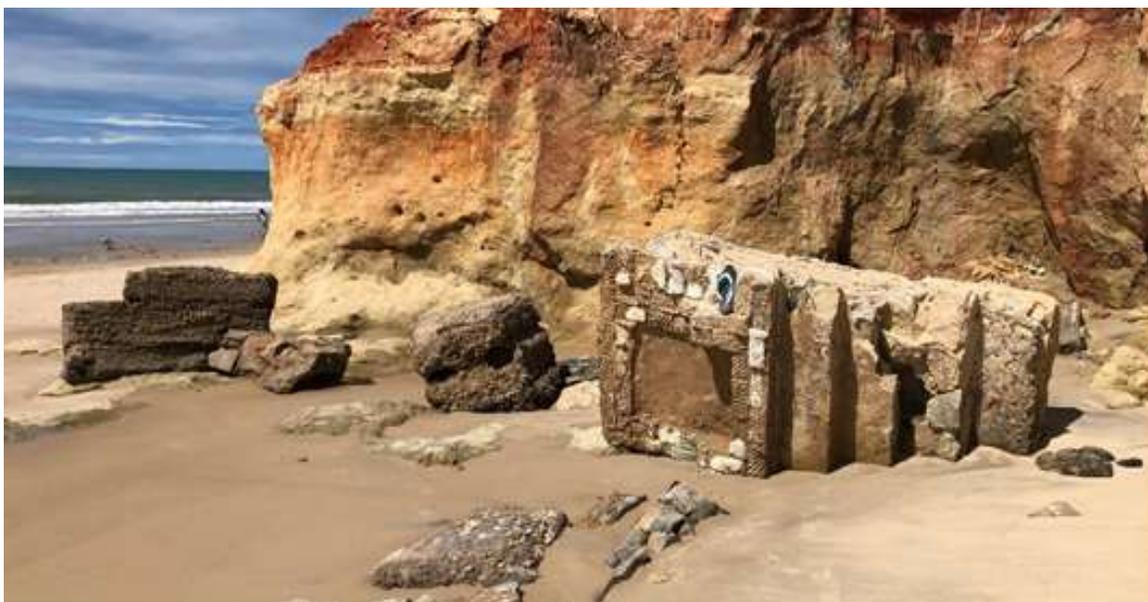
Esse risco de movimento de massa na faixa de praia, para além das falésias, é potencializado pelos detritos de residências em áreas irregulares destruídas, ou dos muros de arrimo que protegem as casas de veraneio ainda no local (Figura 5), que por sua vez, descaracterizam completamente as estruturas de rochas evidenciadas na praia. Além das evidências em análise que apontam para riscos de acidentes semelhantes ao que ocorreram em Pipa, localizada no município Tibau do Sul, no Estado do Rio Grande do Norte. Nessa localidade, houve um evento de movimentos de massa que resultou no óbito de três turistas, um casal e uma criança, que estavam próximos às falésias da praia em busca de sombra, quando ocorreu o deslocamento do material que os atingiu (ZAULI *et al.*, 2020).

Figura 5 – Detritos de Residências de veraneio dispostas na faixa de praia de Morro Branco.

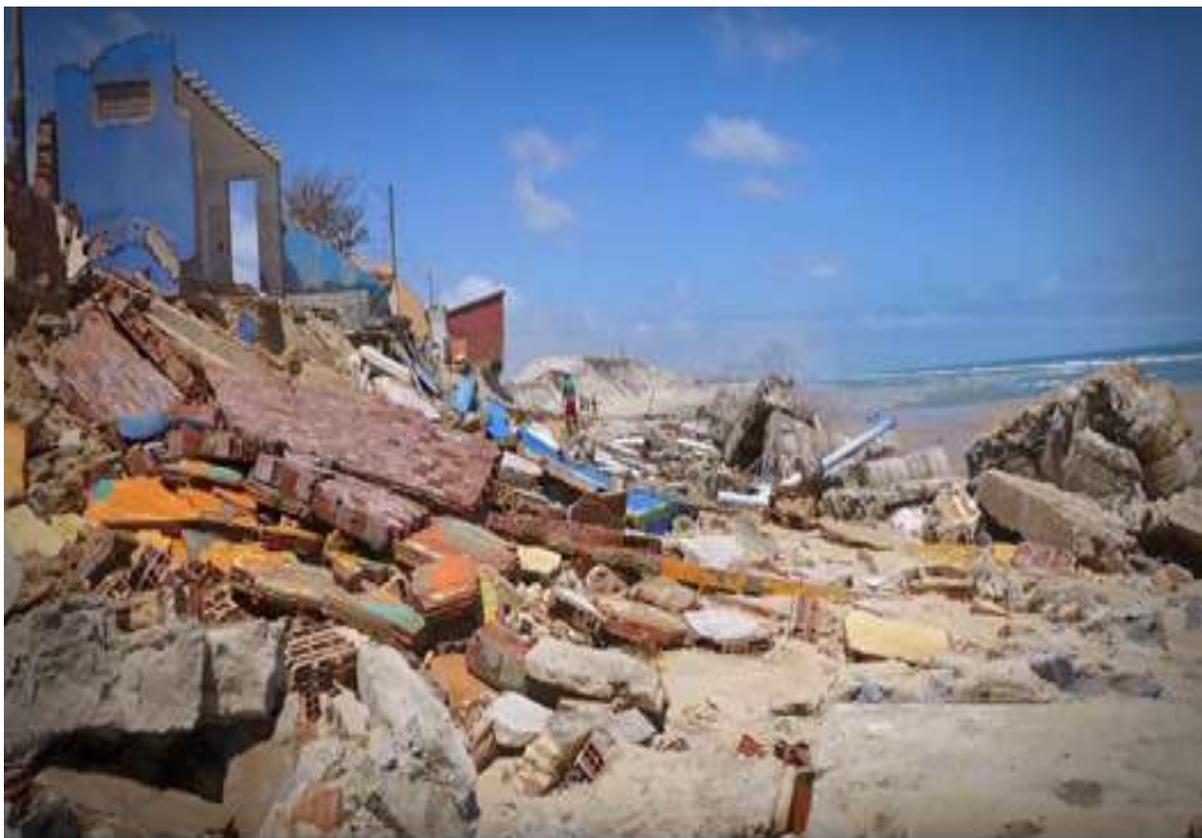
É importante ressaltar que estruturas físicas como barracas, quiosques e outras construções já foram destruídas anteriormente (AMARAL, 2020). Os danos não são exclusivamente ambientais, ou financeiros para aqueles que são proprietários desses fixos, mas também no potencial paisagístico da praia após os eventos de destruição dos fixos (Figura 7) – além, obviamente, de proporcionar um risco para aqueles que tentam salvar os seus bens em meio aos eventos oceanográficos.

*Figura 7 – Escombros à beira mar de estruturas comerciais na praia de Morro Branco destruídas pelo mar.
Fonte: Eduard Sweets, 2016.*

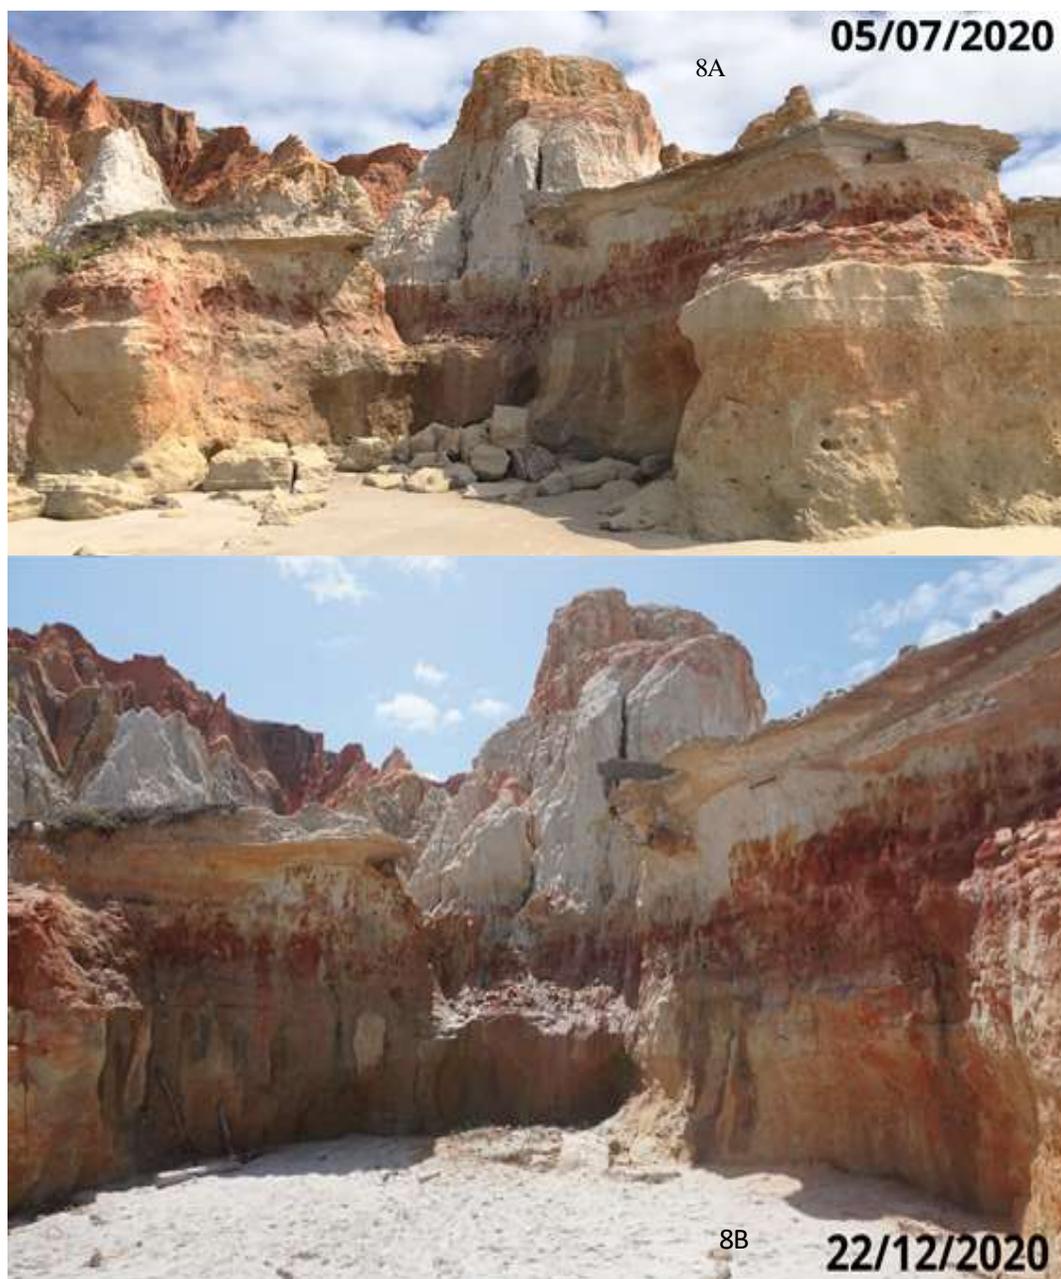
Os intensos fenômenos marítimos, que proporcionam modificações na área em estudo, levaram a escolha de pontos fixos para uma análise qualitativa, contemplando a mudança de uma paisagem no intervalo de cinco meses. A Figura 8 aponta uma das amostras da capacidade erosiva do solapamento das ondas contra a estrutura rígida da base das falésias. Essa modificação expressiva ocorre nesse pequeno período, e torna-se questionável até quando os fixos de veraneio localizados sob as falésias podem manter-se. Acompanhar o passo a passo do recuo, em espacialidades específicas, cotidianamente usadas por turistas e moradores locais, evidencia de forma mais aprofundada os riscos que intervenções desordenadas podem causar.

Figura (8) (a) e (b) – Amostra da remoção do material grosseiro proporcionado pelo movimento de massa.

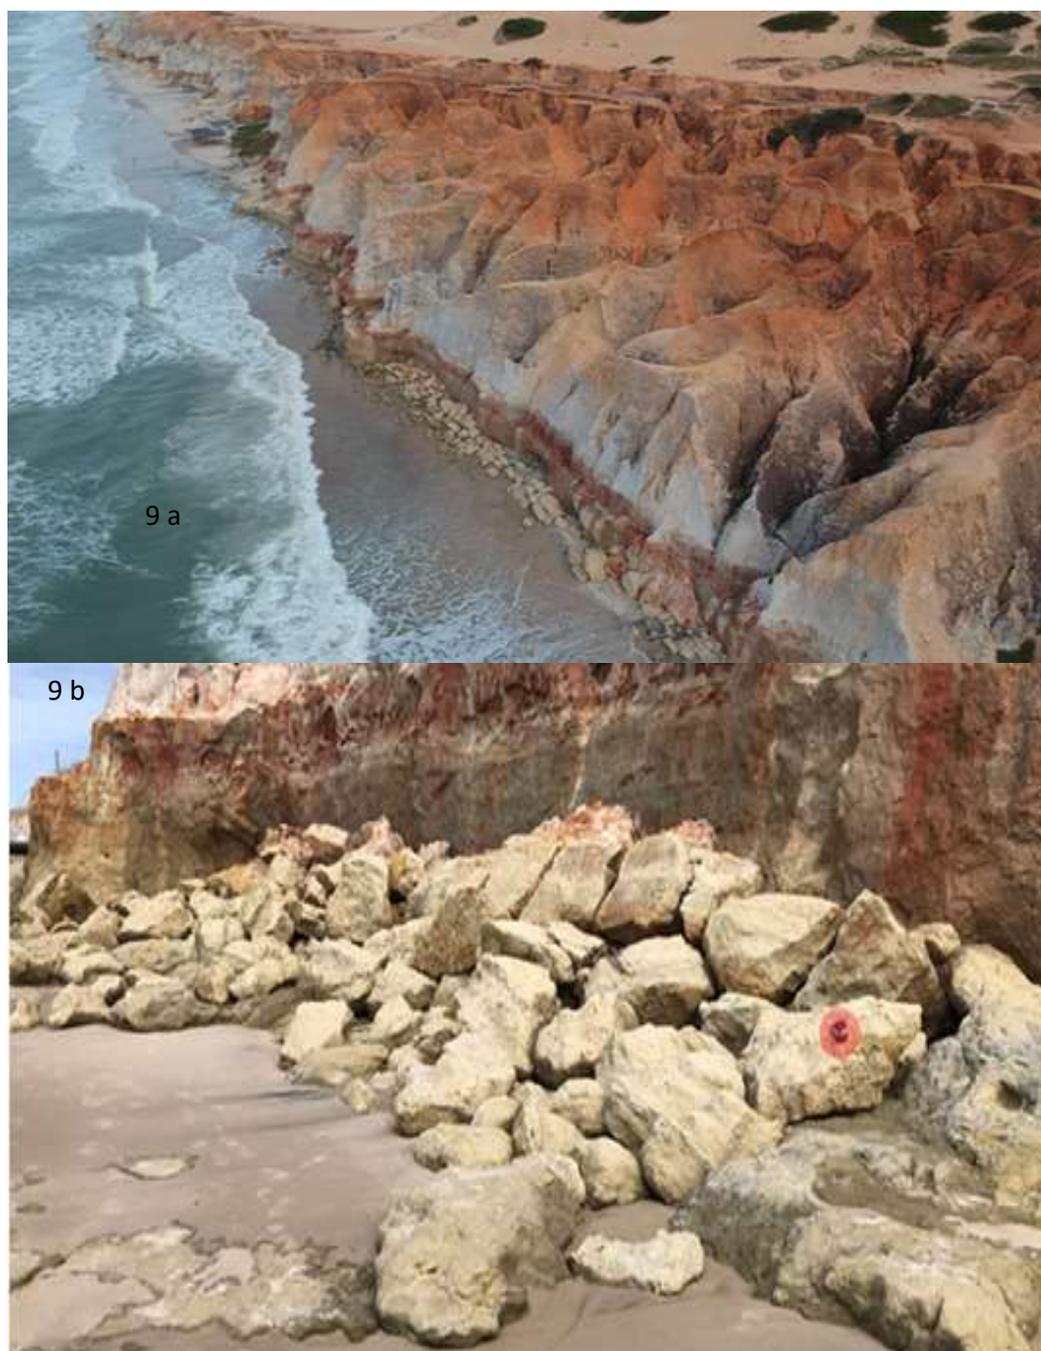
Essa dinâmica não ocorre de forma pontual nas amostras em evidência, mas ao longo de toda a cadeia de falésias que contempla o Monumento Natural, diversas rochas que ultrapassam um metro de diâmetro se espalham pelo litoral após eventos marítimos intensos que intensificam o solapamento das ondas na estrutura das falésias (Figura 9). Ao longo dessas estruturas não foram encontrados nenhuma sinalização, ou orientação, quanto ao risco de movimento de massa. Todavia, como evidenciado anteriormente na Figura 5, não se torna difícil encontrar ambulantes próximo ao paredão de falésias com bicas próximas, ou turistas atrás de uma sombra.

Figura 9 (a) e (b) – Estrutura das falésias e o material rochoso resultante do movimento de massa depositado na base sendo comparado com um objeto de 20 cm.

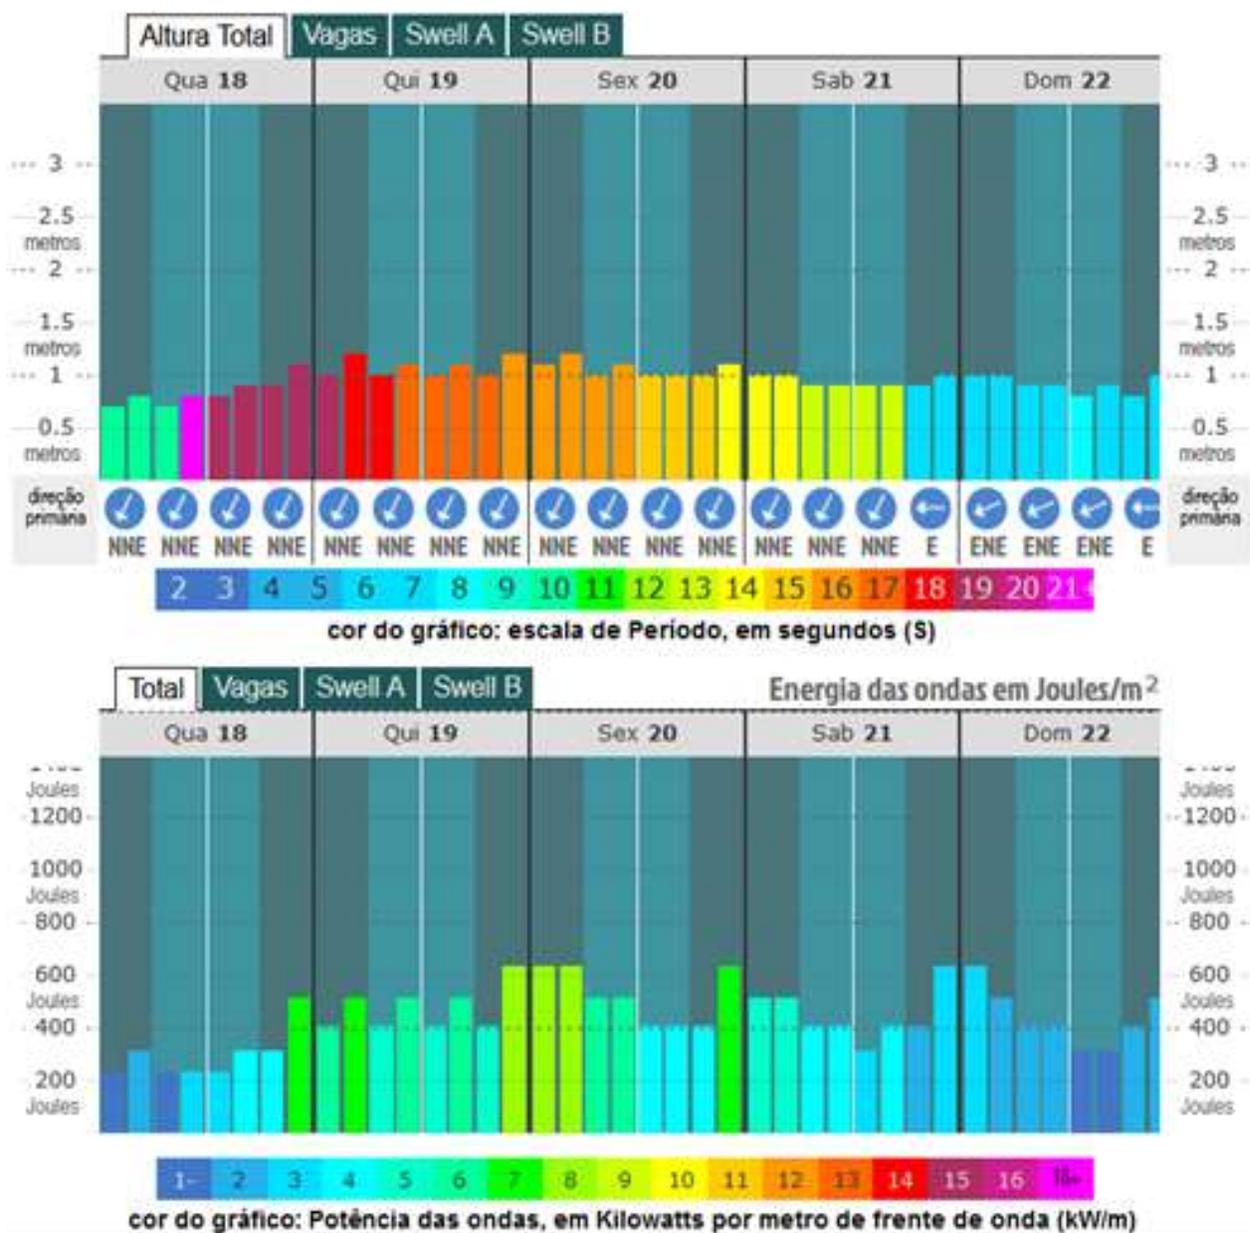
Figura 10 – Amostra de um dos eventos mais expressivos de 2019 no litoral de Morro Branco.
 Fonte: Adaptado de Surf guru (2020).

Na figura 10, o período (em seg.) chega a alcançar os valores mais intensos proporcionados pela escala (+21), apesar de apresentar uma altura de onda por volta de um metro. A predominância das ondas ocorre no sentido N-NE e ultrapassam os valores de 600 joules, quantificando a intensidade da força mecânica do solapamento das ondas e justificando os movimentos de massa registrados ao longo das visitas de campo. A amostra de destaque do ano de 2020 apresenta características semelhantes, porém mais intensas, evidenciadas na figura 11.

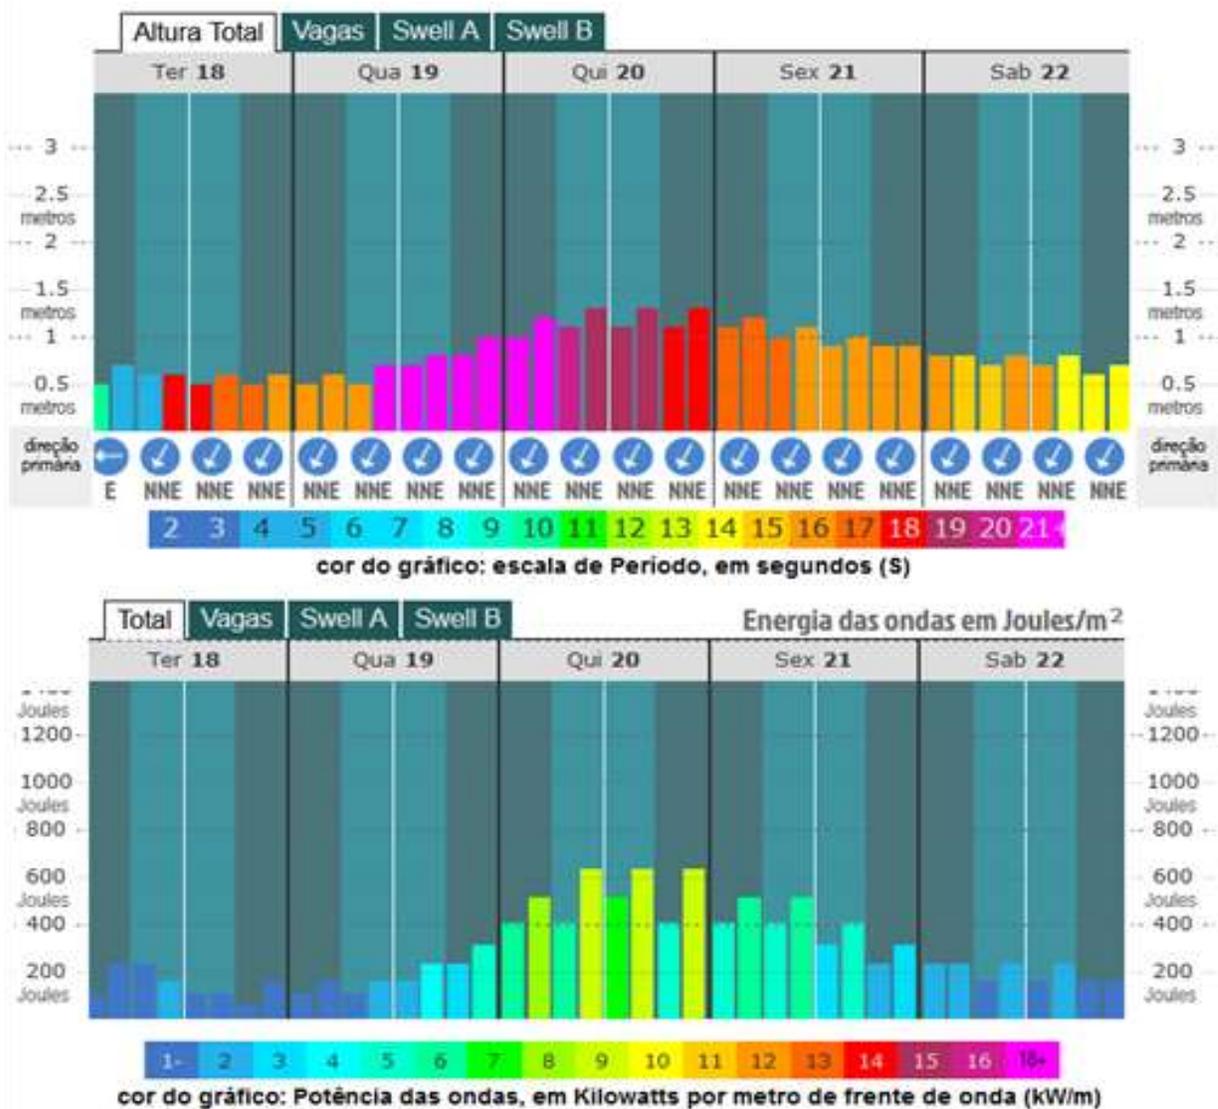
Figura 11 – Amostra destaque do ano de 2020 no litoral de Morro Branco.
 Fonte: Adaptado de Surfuru (2020).

Com ondas que chegam próximas a um metro e meio de altura, e mantendo a intensidade do período máximo (+21) por mais tempo, a amostra de destaque do ano de 2020 aponta o mesmo sentido e a mesma potência em joules (porém com alturas maiores). Outros eventos com intensidades semelhantes às amostras apontadas ocorreram ao longo dos dois anos, de forma que a Tabela 2 evidencia a data das amostras e a média de intensidade energética das ondas.

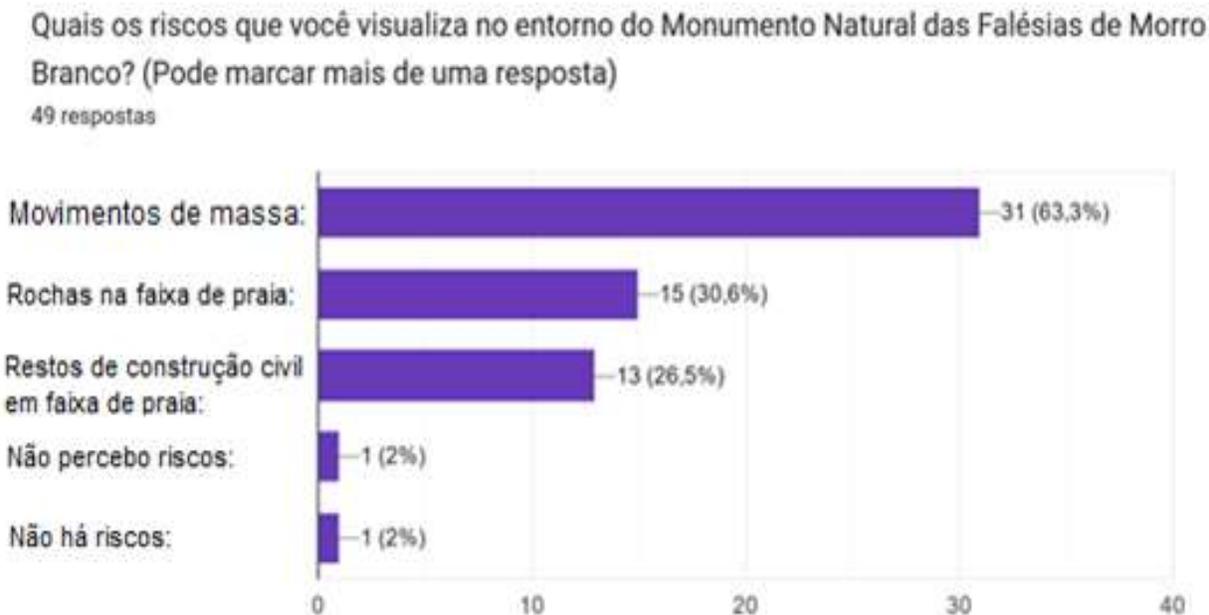
Figura 13 – A percepção de Bugueiros e Informantes de turismo sobre os riscos nas falésias de Morro Branco.
Fonte: Elaborado pelos autores.

Os 58 voluntários participantes da pesquisa indicaram que o principal risco existente ao longo do Monumento Natural das Falésias é o Movimento de Massa (66,7%), tanto na faixa de praia, como dentro da unidade de conservação. Outros pontos levantados foram as rochas das falésias e restos de construções provenientes da destruição de muros das casas de veraneio, onde cada um desses pontos foi posto como um risco por 26,2% dos participantes.

Em uma resposta aberta, apenas 2,4% dos voluntários apontaram que não percebiam nenhum risco com relação à UC. Os movimentos de massa não ocorrem exclusivamente na região das falésias, mas também sofrem processos erosivos intensos provocados pelas precipitações e ação eólica – inseridos, inclusive, nos comentários no gráfico 3. Nesse sentido, ao longo da região do “Labirinto das Falésias”, espaço onde ocorre o principal passeio turístico do município e que há diversos locais de instabilidade devido aos movimentos de massa, de forma que os principais percursos utilizados foram especializados na Figura 14.

Essas construções estão inseridas sobrepostas em estruturas semelhantes ao do Monumento Natural das Falésias, e que são constantemente frequentadas. Inclusive, o desmoronamento da Figura 17 contemplou uma área que era usada como estacionamento de ônibus turísticos. Essa amostragem ressalta o poder erosivo do regime pluviométrico, não só nos movimentos de massa na UC, mas na possibilidade real e intensa de movimentos de massa em regiões estratégicas de diversas localidades do distrito. Através do exposto, o debate sobre movimentos de massa em Morro Branco não se restringe a uma esfera ambiental, ou de limitações exclusivas do Monumento Natural; tampouco os efeitos erosivos dessas áreas devem se resumir a questões oceanográficas, mas esse acontecimento aponta a necessidade de considerar alarmante as consequências do regime pluviométrico intenso em um curto período, como apresentado na Tabela 3 combinado com as paisagens locais como evidenciado na figura 16, juntamente com os depoimentos dos agentes locais de turismo (figura 13).

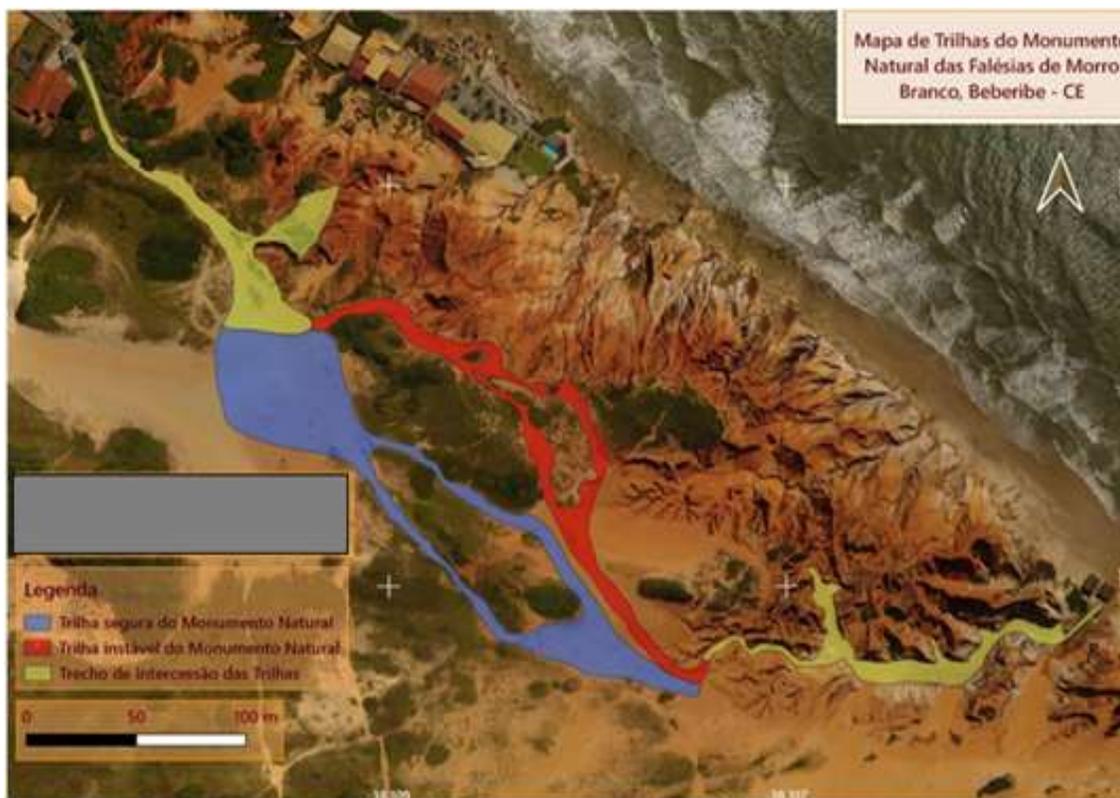
Figura 14 – Mapa de trilhas do Monumento Natural das Falésias de Morro Branco.
Fonte: Elaborado pelos autores.

O mapeamento da Figura 14 indica dois grandes grupos de trilhas, onde ambas apresentam opções alternativas de caminhos, usadas pelos turistas e guias de turismo do Monumento Natural das Falésias. Uma das trilhas está direcionada de forma mais interiorana, expressa no mapa pelas espacialidades azuis, que se localiza mais próximo aos campos de dunas fixas, de forma a contemplar a paisagem gerada pela vegetação em épocas de chuva e o farol. O outro percurso, o trecho caracterizado pela cor avermelhada, comumente usada por grupos menores, fica mais próximo das irregularidades topográficas com espaços mais estreitos e instáveis, onde o potencial paisagístico desse trecho é protagonizado pelas feições do “Labirinto das Falésias”, através de uma visão privilegiada topograficamente que contempla também o litoral de Morro Branco.

A região na cor amarelo apontada no mapa, corresponde às áreas de intersecção entre as duas alternativas principais, que contemplam as movimentações ao longo da entrada e da saída do passeio ao longo do Monumento Natural. É importante frisar, também, que existem outros trechos e trilhas que são exploradas por turistas, como a Trilha do Farol e outros trechos, todavia, foram analisados aqui apenas aqueles percursos que são mais usados por parte dos frequentadores.

Os movimentos de massa põem em risco passagens usadas constantemente por turistas e guias (figura 14, cor vermelha), de forma que o espaço de tráfego em algumas localidades torna-se recorrentemente reduzido, como na Figura 16. Vale ressaltar que em nenhum desses percursos há qualquer sinalização sobre o risco de movimentos de massa, ou afins. Além disso, em muitos momentos, os visitantes estão acompanhados de informantes de turismo do município, principalmente quando essa atividade ocorre em grupos pequenos, como visto na Figura 15.

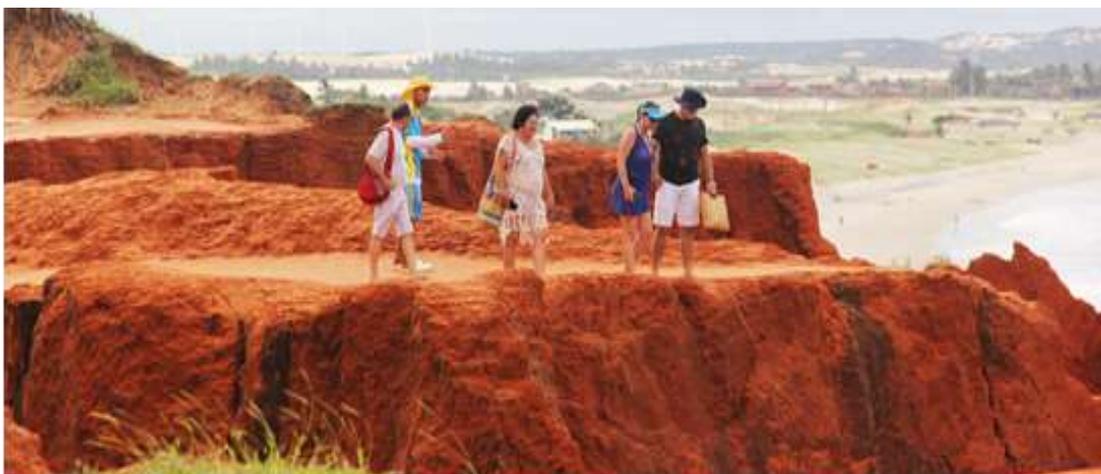
*Figura 15 – Turistas em áreas de risco da UC.
Fonte: Elaborado pelos autores.*

Junto ao regime pluviométrico, o percurso realizado por turistas também contribui para intensificar o processo de erosão e geração de movimentos de massa, através da compactação de um solo exposto, principalmente em trechos as áreas de alta declividade, para realizar de fotos, ou contemplar a altura do “abismo” (Figura 15). Por vezes, a largura desses “corredores” não ultrapassa 1 metro, sendo pouco espaço de comprimento para percorrer, além disso, os fortes ventos podem provocar desequilíbrios naqueles que trafegam por essa área. É importante pontuar que o período de maior intensidade do regime pluviométrico também está relacionado à alta estação do turismo, o que contribui para uma maior intensidade do risco de movimentos de massa.

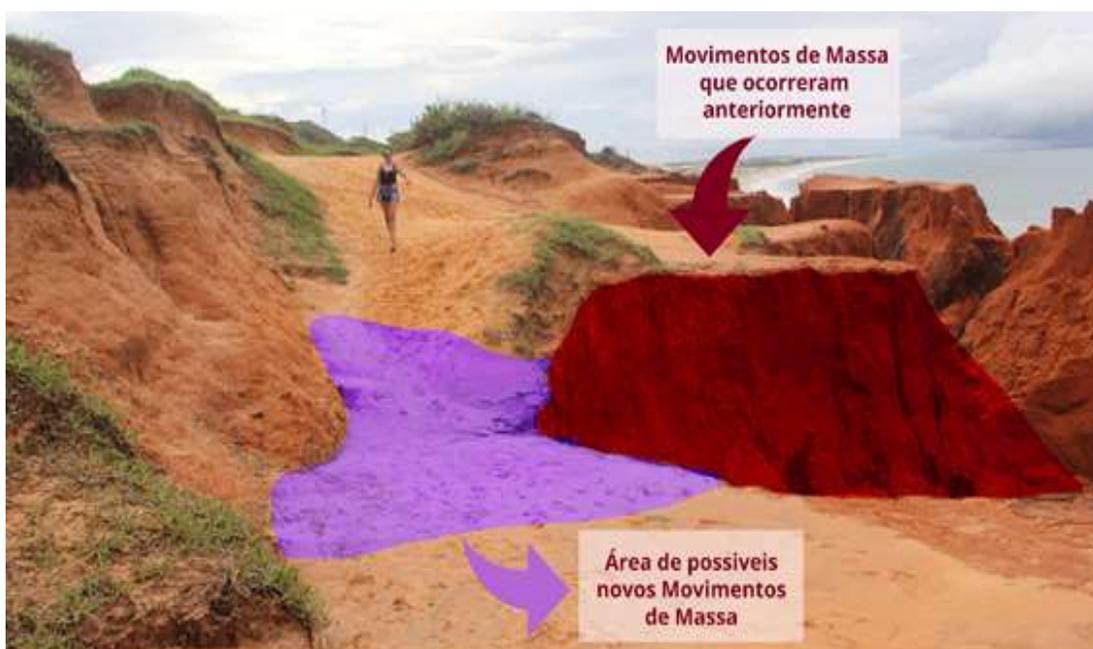
*Figura 16 – Amostra de área de passagem estreita, algumas vezes utilizada por turistas, ou nativos, próximos a áreas de movimento de massa.
Fonte: Elaborado pelos autores.*

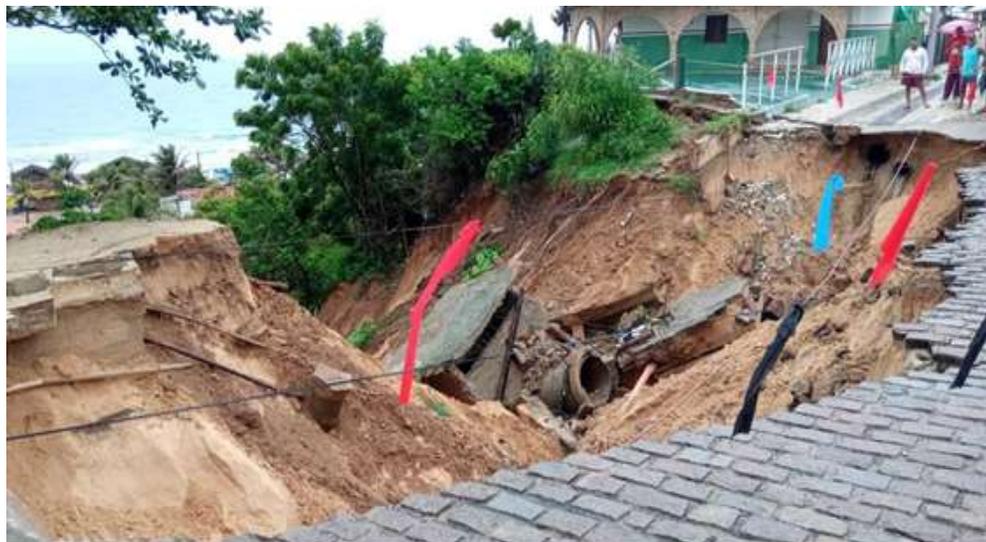
Morro Branco estão inseridos. No início do ano de 2021, uma precipitação de 127mm, em um único dia, proporcionou a abertura de uma voçoroca no principal ponto de recebimento de turistas: o Centro Municipal de Artesanato (Figura 17). Após esse acontecimento, foi necessário o isolamento da área, além da evacuação por parte de moradores de residências próximas ao local do acidente.

*Figura 17 – Movimento de massa no Centro de Artesanato de Morro Branco
Fonte: G1 Ceará, 2021.*
