REVISTA DE GEOCIÊNCIAS DO NORDESTE

Qualidade Ambiental de nascentes na zona rural do município de Pedra do Indaiá - MG

Environmental Quality of springs in a rural area, in the municipality of Pedra do Indaiá – MG

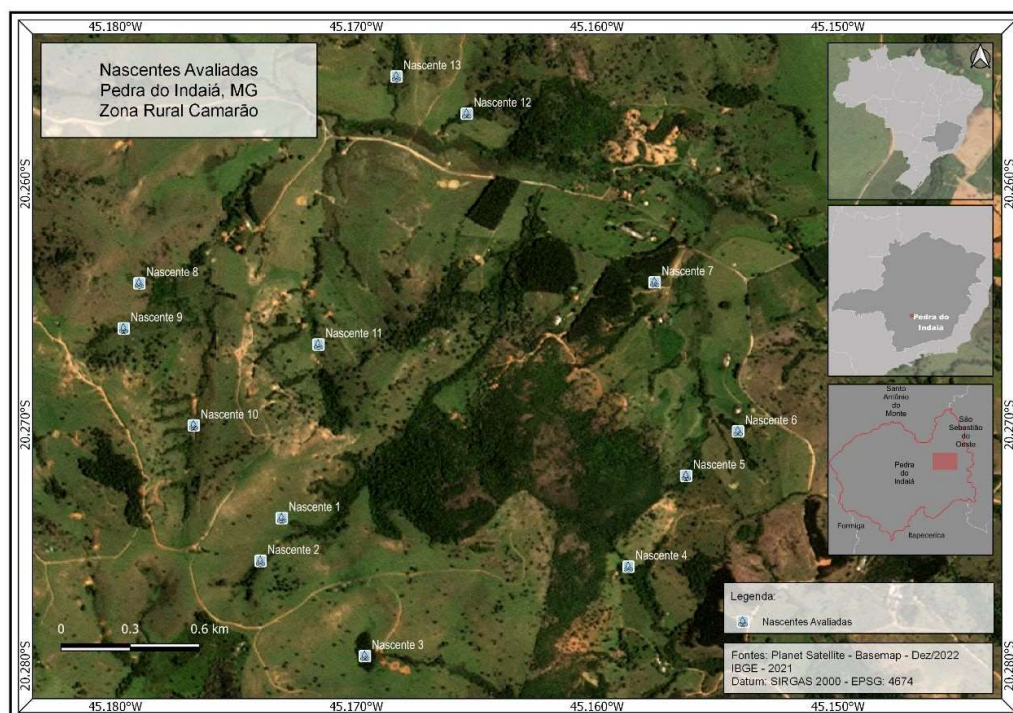
Figura 1 – Nascentes avaliadas na zona rural Camarão, município de Pedra do Indaiá - MG.

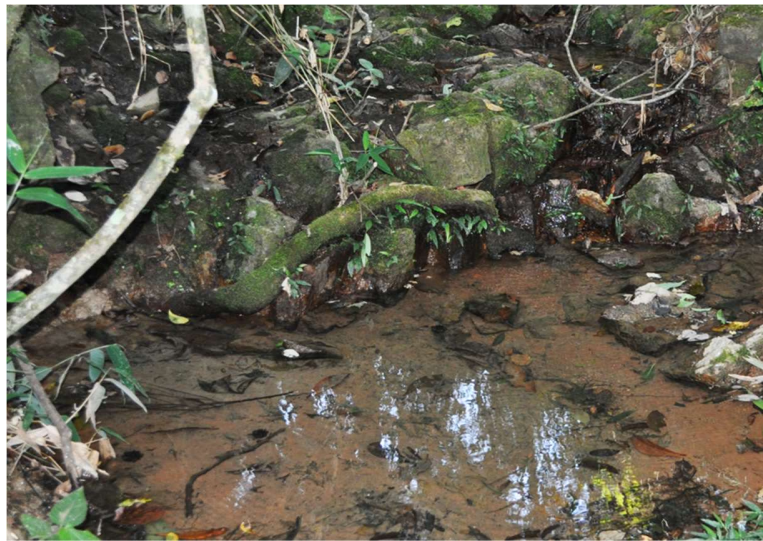
*Figura 2 – Cor da água transparente na nascente 5
Fonte: Elaborado pelos autores (2022).*

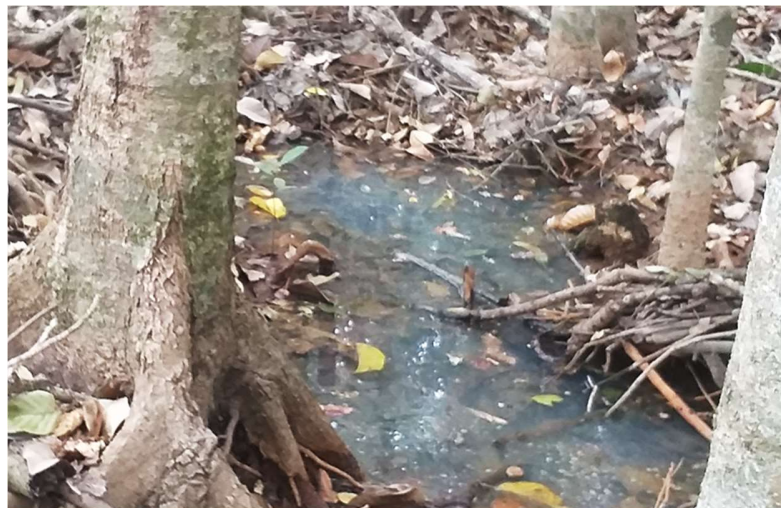
*Figura 3 – Cor da água, escura, na nascente 3.
Fonte: Elaborado pelos autores (2022).*

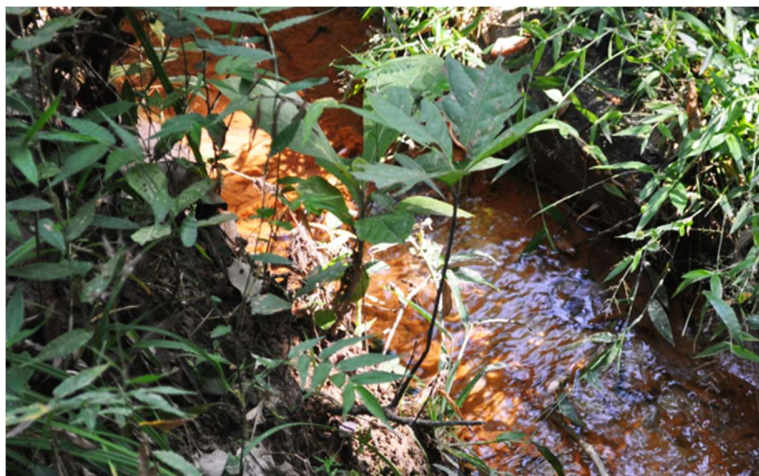
É importante ressaltar que, embora a água fosse clara e até mesmo transparente, a presença de água ou fundo com coloração tendendo à “ferruginosa” foi constatada em oito das nascentes avaliadas (Figuras 4 e 5). Tal alteração ocorre em função da formação geológica e também das ações antrópicas, que podem favorecer o excesso de íons de ferro na água e possibilitar o desenvolvimento de bactérias ferruginosas (CARMO, 2016).

*Figura 4 – Água ferruginosa decorrente da nascente 10.
Fonte: Elaborado pelos autores (2022).*

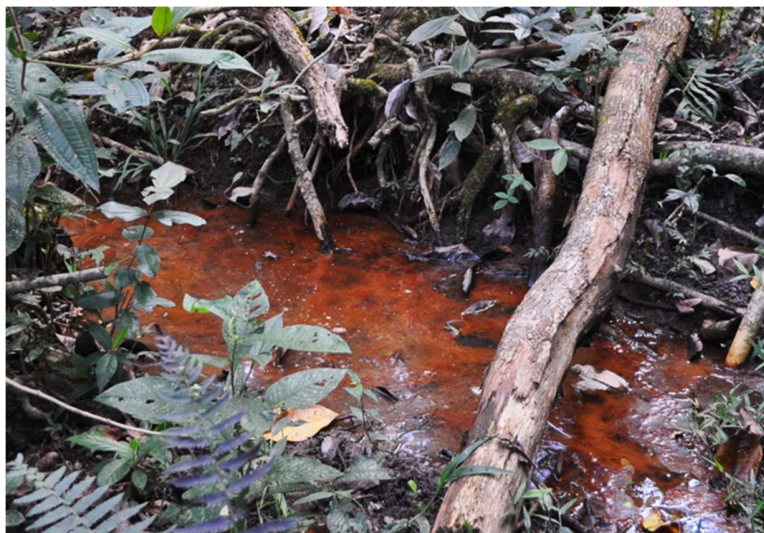
*Figura 5 – Água ferruginosa decorrente da nascente 13.
Fonte: Elaborado pelos autores (2022).*

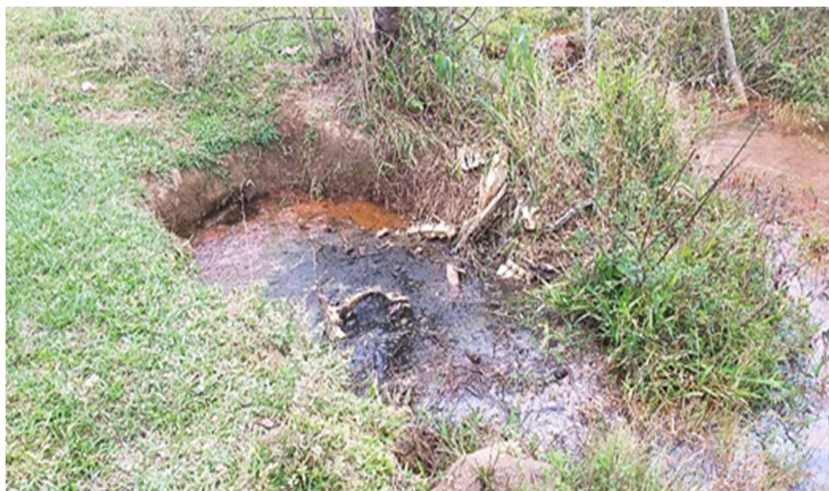
O parâmetro “odor” foi detectado apenas na nascente 2, o que foi ocasionado pela presença de carcaça bovina na nascente, em avançado grau de decomposição (Figura 6). Nas zonas rurais, especialmente no período da seca, não é incomum o gado procurar pastagens verdes em áreas com solos hidromórficos, que segundo Nascimento et al. (2013) apresentam drenagem deficiente e assim geralmente encontram-se encharcados, podendo acarretar no atolamento e a consequente morte do animal. Santos et al. (2015) citam que, além do odor característico, as águas contaminadas com cadáveres podem apresentar contaminação microbiológica por bactérias heterotróficas e proteolíticas, clostrídios sulfito-redutores, enterovírus e adenovírus. Além disso, geralmente há elevado consumo do oxigênio, devido à decomposição biológica e às transformações químicas, principalmente dos produtos com nitrogênio, fósforo e enxofre, dentre outros. Verifica-se também acréscimo na quantidade de sais minerais, aumentando a condutividade elétrica dessas águas.

Figura 6 – Presença de carcaça bovina na água da nascente 2.

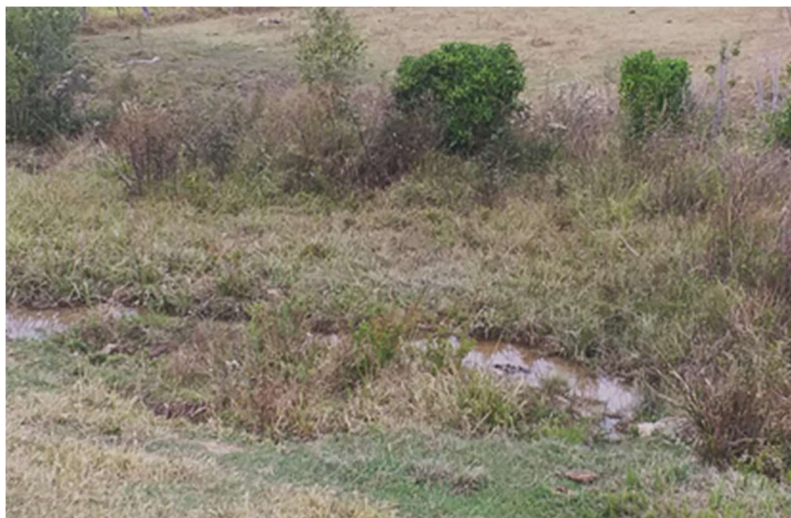
A vegetação em bom estado de conservação foi verificada apenas para a nascente 5, as demais nascentes tiveram sua vegetação categorizada como “alterada” (3, 4, 6, 7, 10 e 13) ou “degradada ou ausente” (1, 2, 8, 9 e 11). Cabe destaque ao registro de desmatamento registrado na nascente 6, com a supressão de espécies arbóreas de grande e médio porte, com a extração de madeira (Figuras 7 e 8). De acordo com o Novo Código Florestal (BRASIL, 2012), no caso das nascentes, deve ser considerada uma dimensão mínima da faixa marginal de vegetação nativa a ser preservada, em qualquer que seja sua situação topográfica, de no mínimo 50 metros em torno das nascentes ou de 15 metros em áreas rurais consolidadas até 22 de julho de 2008.

*Figura 7 – Vegetação degradada ou ausente na nascente 1.
Fonte: Elaborado pelos autores (2022).*

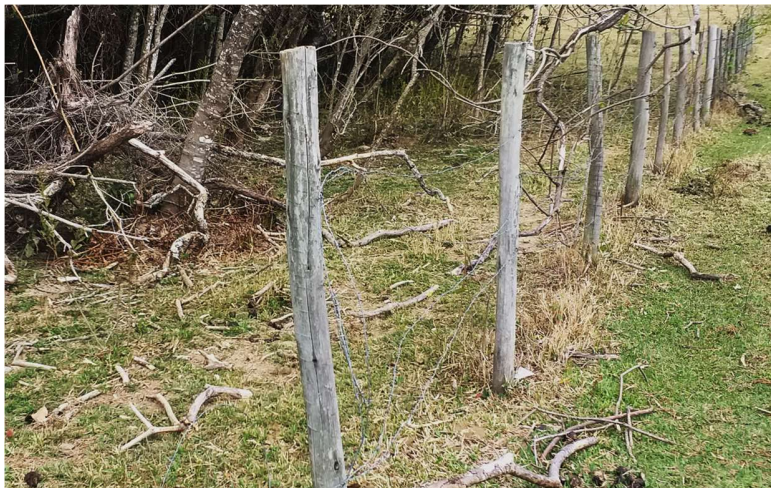
O cercamento, devidamente instalado e operante, não foi constatado em nenhuma das nascentes avaliadas (Tabela 2, Figuras 9 e 10). Na nascente 8 havia materiais de um antigo cercamento em precário estado de conservação, com mourões podres e arames arrebentados, o que não impedia a entrada de bovinos e equinos (Figura 10). Segundo Pinto et al. (2004)

*Figura 9 – Cercamento em estado precário (ver arames arrebitados) na nascente 8.
Fonte: Elaborado pelos autores (2022).*

e Fonseca e Gontijo (2021), o cercamento das áreas das nascentes é de grande importância, pois delimita o espaço onde elas se encontram e impedem a entrada de animais domésticos de grande porte.

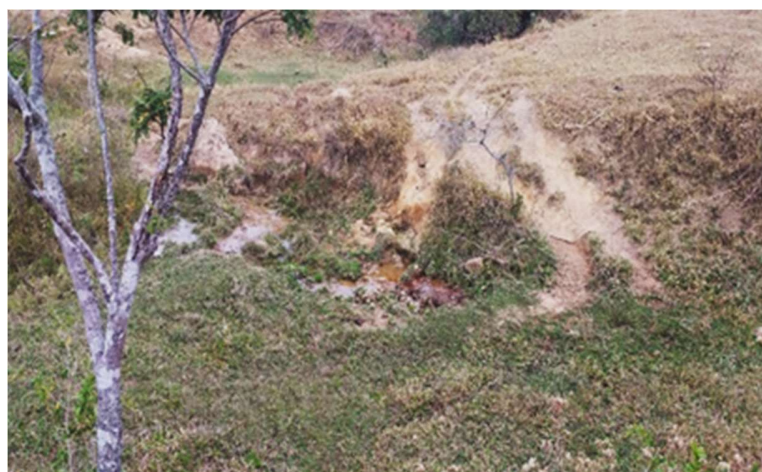
*Figura 10 – Cercamento ausente na nascente 1.
Fonte: Elaborado pelos autores (2022).*

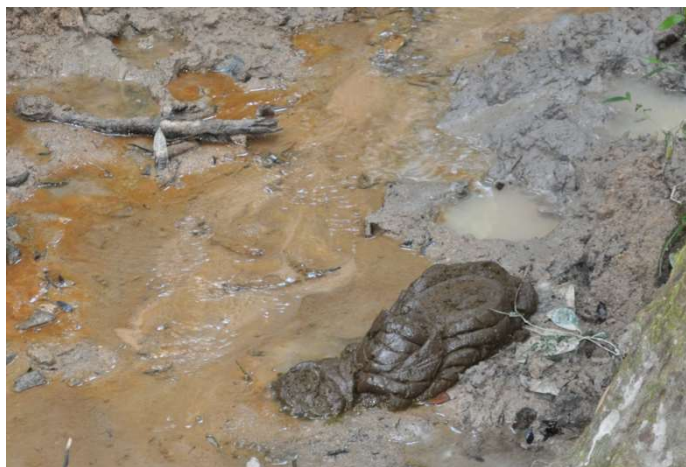
O uso da área das nascentes por animais domésticos de grande porte (bovinos e equinos), detectado pela presença desses ou de suas marcas, como pegadas ou fezes, foi verificada em 7 dos 12 mananciais avaliados (Tabela 2, Figuras 11 e 12). A presença desses animais nas Áreas de Preservação Permanente - APP's das nascentes tende a impactar negativamente a vegetação e ainda, favorecer a compactação do solo e seu revolvimento, causando assoreamento, erosão e aumento de turbidez da água, além da contaminação microbiológica que ocorre principalmente através das fezes e urina (FONSECA e GONTIJO, 2021). CARVALHO et al. (2020) complementa apontando que a compactação do solo ocasionada pelo pisoteio diminui a capacidade de surgência da nascente, favorecendo seu secamento.

Figura 11 – Presença de vestígios de animais domésticos de grande porte (pegadas e fezes) na nascente 3.
Fonte: Elaborado pelos autores (2022).
