REVISTA DE GEOCIÊNCIAS DO NORDESTE

Utilização de geotecnologia no estudo das “Terras Caídas” na Terra Indígena barreira da Missão, Tefé/Amazonas/Brasil

Use of geotechnology in the study of the “Fallen Lands” in the Indigenous Land of the Mission barrier, Tefé/Amazonas/Brazil

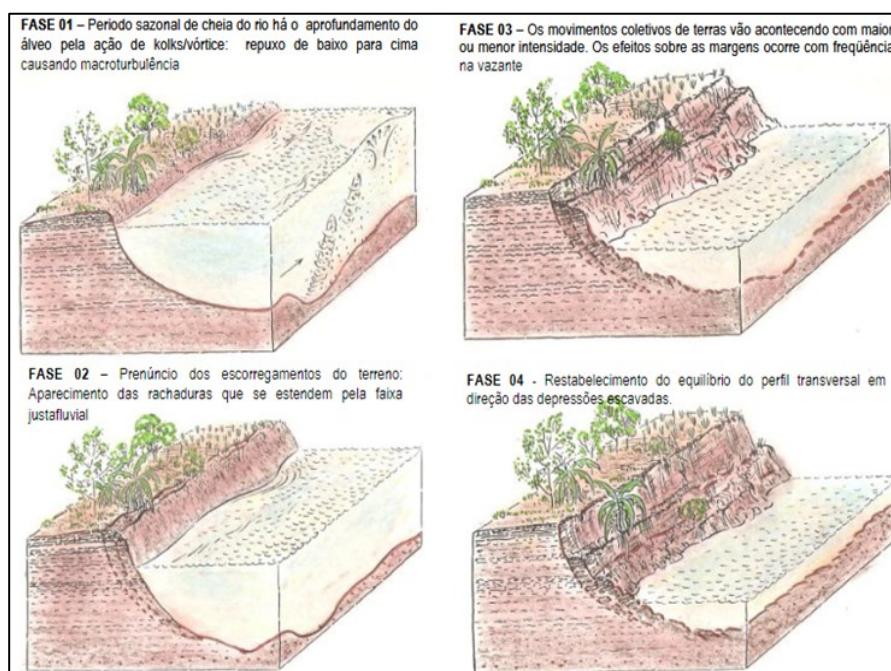
As causas das “Terras Caídas” (figura 01) estão relacionadas a fatores como: ação erosiva das águas superficiais e do nível freático, a energia das correntezas dos rios e a influência neotectônica que exerce um fator importante na configuração da paisagem amazônica (ALBUQUERQUE, 2010), de modo que a neotectônica tem sido responsabilizada pelos eventos de maiores dimensões, sobretudo ao longo dos rios, a maioria em zonas de megafraturas ou grandes falhas. A classificação segue dois padrões: Movimento Rotacional que dá origem a um rebaixamento de blocos que se desprendem ao longo do plano vertical, sem ter modificações nas estruturas internas; e o Movimento Translacional que origina escorregamentos de rochas ou solos ao longo de planos inclinados com quebra de material que é depositado no sopé do plano inclinado.

Figura 01 – Mosaico com as fases de erosão fluvial/“Terras Caídas”.

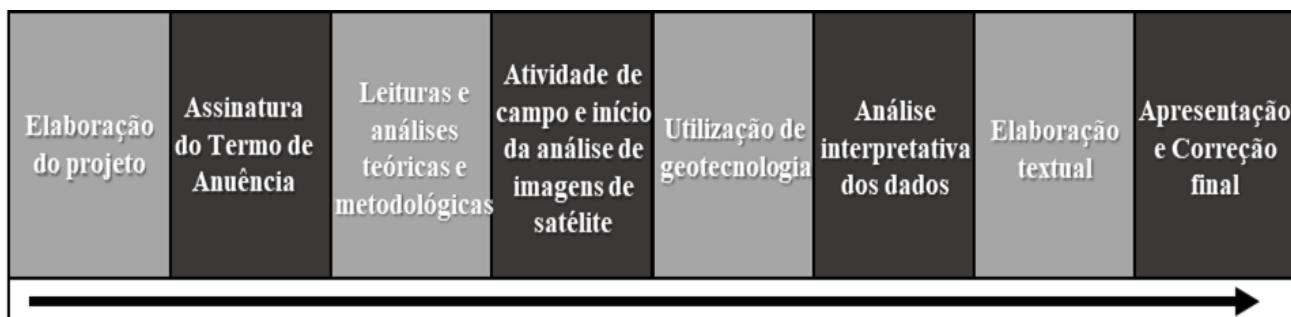
Esta pesquisa seguiu uma sequência ora concomitante ora subsequente de inúmeras etapas metodológicas (figura 03), considerando as especificidades do estudo e, que, por ser Terra Indígena, os responsáveis por este estudo elaboraram um Termo de Anuênci, posteriormente aprovado e assinado pelas lideranças indígenas de cada uma das comunidades da T.I. Logo após a coleta foram realizadas duas expedições de campo (26/08/2023 e 07/10/2023) saindo da sede do município (Zona Urbana) por via fluvial em transporte comum (canoa e motor rabeta), com um tempo de deslocamento de aproximadamente uma hora, para coleta de coordenadas geográficas, registros fotográficos, determinação de pontos e análises dos processos existentes.

Figura 03 – Organograma Metodológico.
Fonte: Autores (2023)

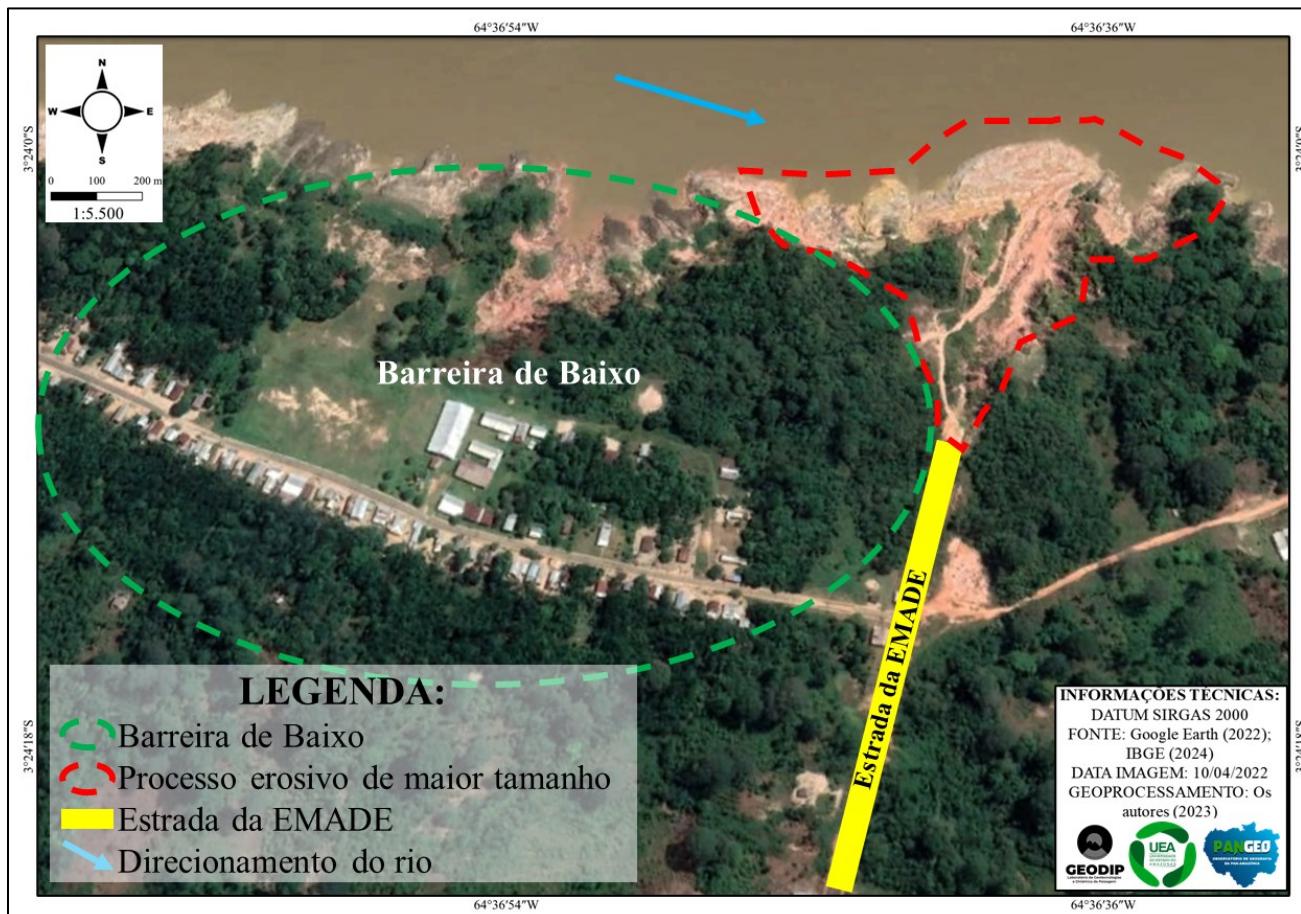
Figura 04 – Destaque para o processo existente no final da estrada da EMADE e sua conexão com os processos dentro da T.I., sobretudo na área da Barreira de Baixo.

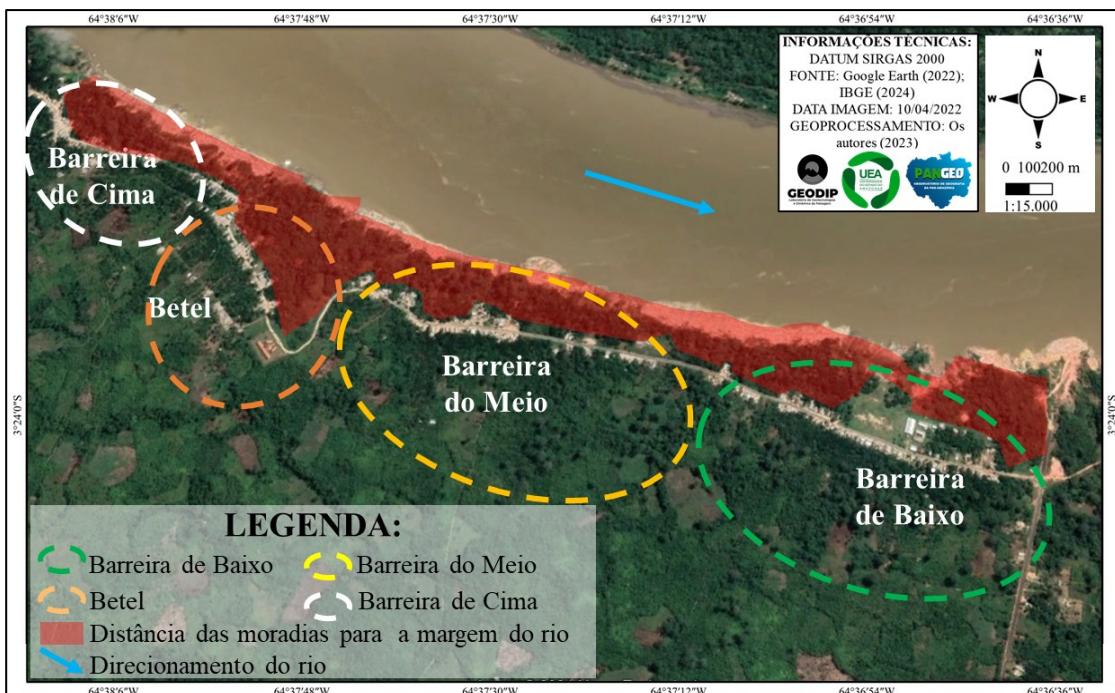
Atrelado ainda às ações humanas locais, como é possível observar nas imagens de satélite (Figura 05) e constatado na visita in loco, as construções e residências estão próximas a margem do “barranco”, uma área caracterizada por fatores de risco, como o fenômeno das “Terras Caídas”. No entanto apesar dos riscos ambientais evidentes, a terra é uma conquista para as populações indígenas, que já dispõem de escola pública bilíngue e polo de saúde indígena.

Figura 05 – Distância entre as residências e a margem do rio Solimões.

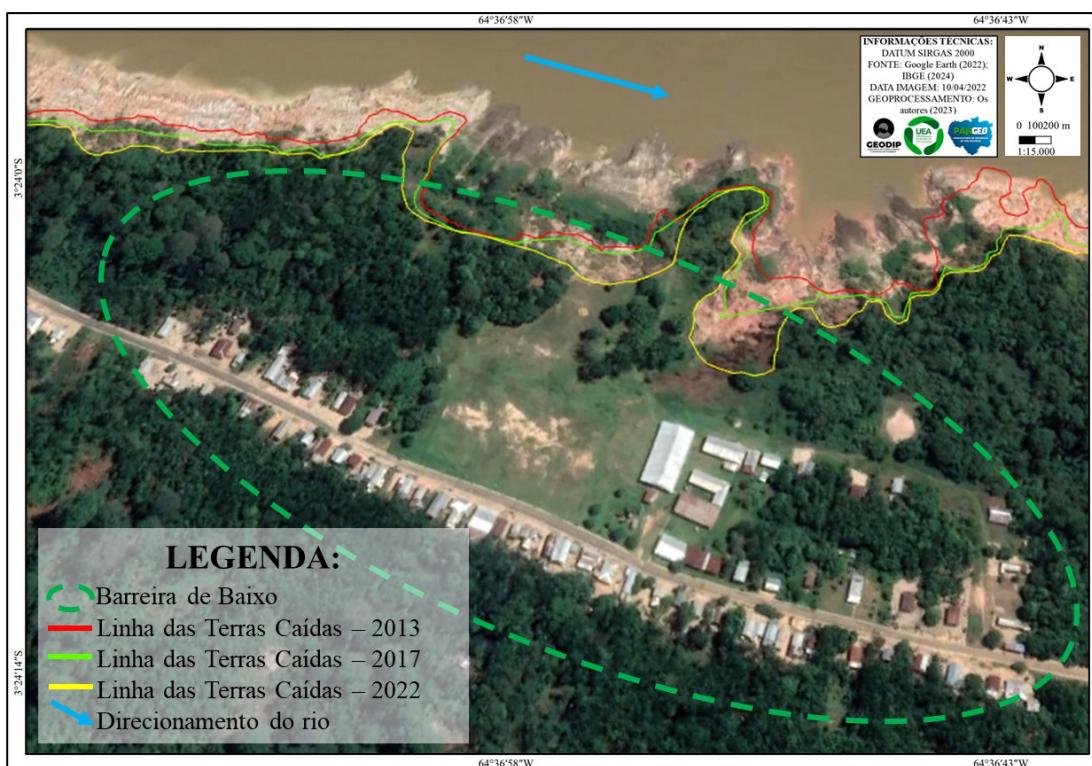
Observa-se, ainda conforme a Tabela 01, na primeira feição que o processo erosivo é maior nas mediações da Barreira do Meio seguida da Barreira de Cima. Na feição 02 (dois) o processo erosivo mais evidente na Barreira de Baixo seguida da Barreira do Meio e Betel com as mesmas dimensões. Nas feições 3, 4 e 5 se destaca um aumento desses processos na Barreira do Meio e de Baixo como identificado e ilustrado na figura 06.

*Figura 06 – Processo Erosivo.
 Fonte: Autores (2023) a partir do Google Earth (2023).*

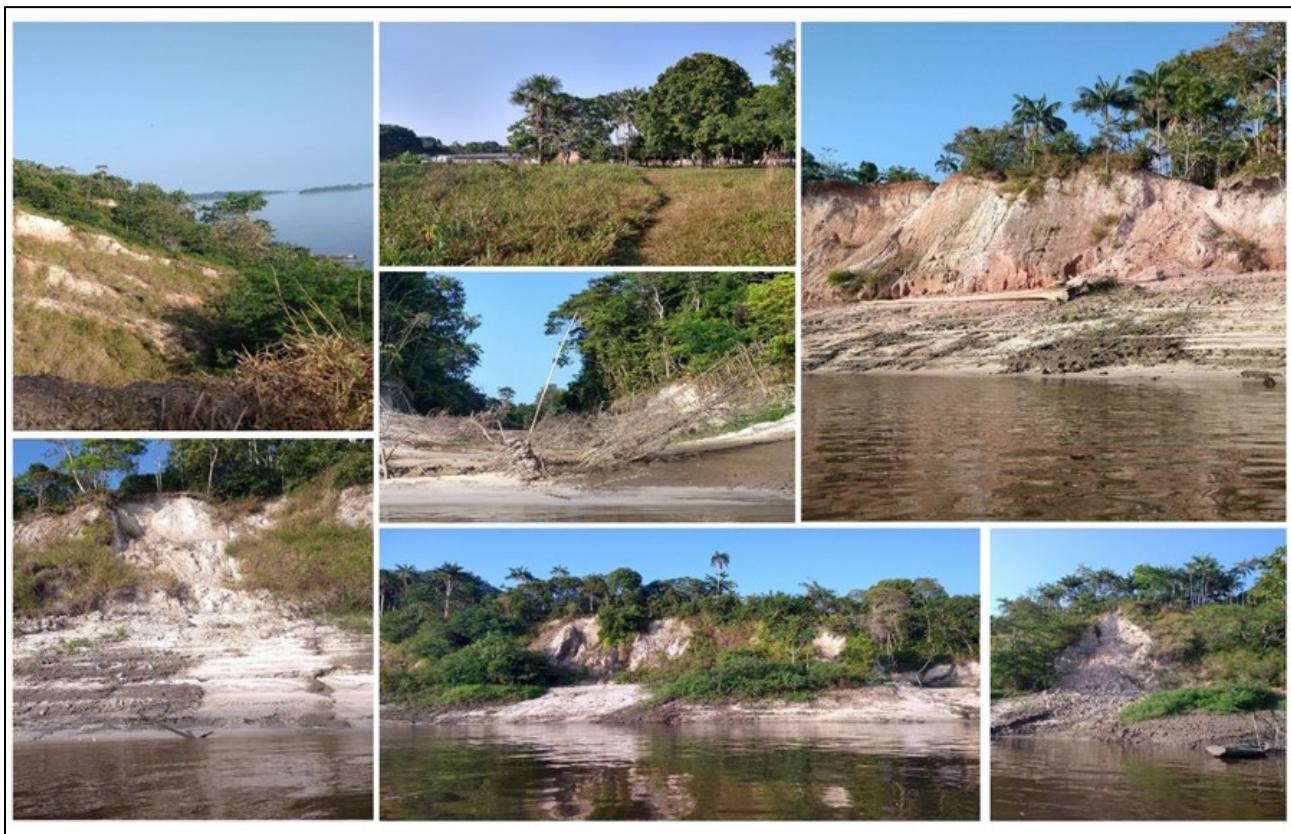
Na Figura 07 estão os registros realizados no trabalho de campo e ilustram os processos erosivos no período de agosto de 2023, e mais uma vez confirmando os dados analisados nas imagens produzidas pelo Google Earth, no que se refere às características da área, voltadas principalmente à vegetação, o solo, ocupação humana e os processos erosivos. Demonstrando o quanto intenso tem sido esses fenômenos (figura 08) em determinadas áreas da T.I, considerando que se trata das margens uma área de terra firme, Ferreira, Lima e Rabello (2022) explicam que nos rios da Amazônia ocorrem inúmeros processos que estão relacionados à erosão fluvial, dentre os quais se destacam os movimentos das “Terras Caídas” como sendo um processo comum nos rios de água branca como o Solimões.

*Figura 07 – Mosaico de imagens da área de estudo.
Fonte: Pesquisa direta (2023).*

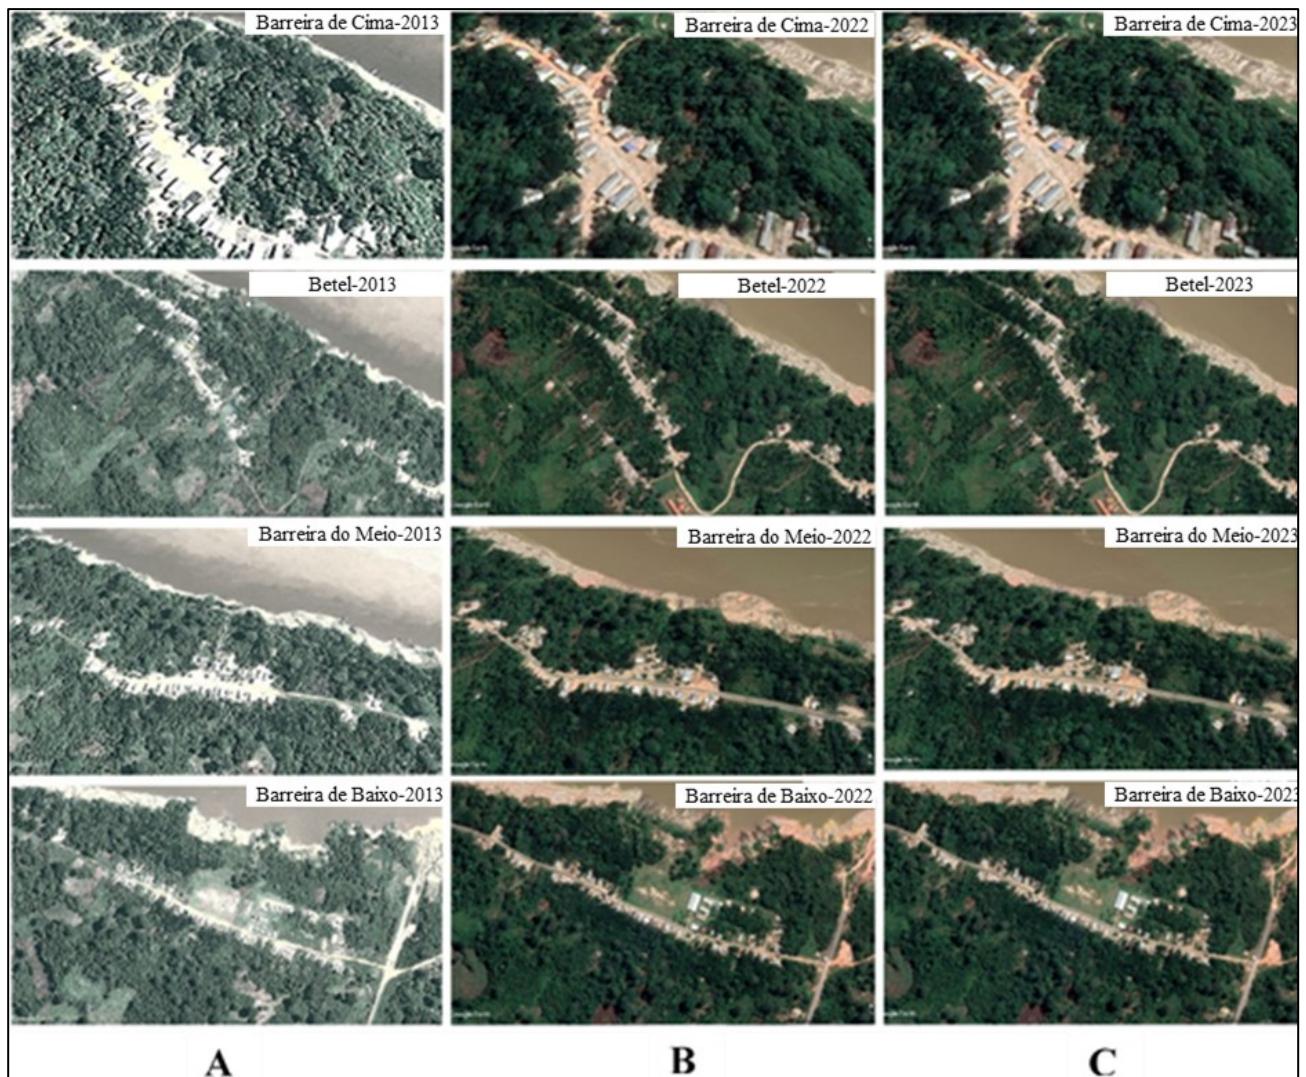
Figura 08 – Mosaico de imagens (2013/2022/2023) de cada comunidade.

O Mosaico de imagens, mostra os registros a partir do Google Earth respectivamente das mediações da Barreira de Cima, Betel, Barreira do Meio e Barreira de Baixo. As imagens de uma mesma área em anos e períodos diferentes: a primeira imagem na coluna “A” corresponde a 08/2013, a segunda de 10/2022 na coluna “B” e a terceira 08/2023 na coluna C, é importante ressaltar que as imagens não são georreferenciadas, pois estas são salvas em formato JPG no próprio sistema. Nestas imagens é possível observar as mudanças na cobertura vegetal, no solo, e a ocupação habitacional nos diferentes períodos, além de cicatrizes das Terras Caídas, em inúmeros episódios de movimentos de massa, como o mais recente acontecido às 11h30min (horário aproximado) do dia 26 de setembro de 2023, na Barreira de Cima (figura 10), com processos graduais de desbarrancamento durante o resto do dia.

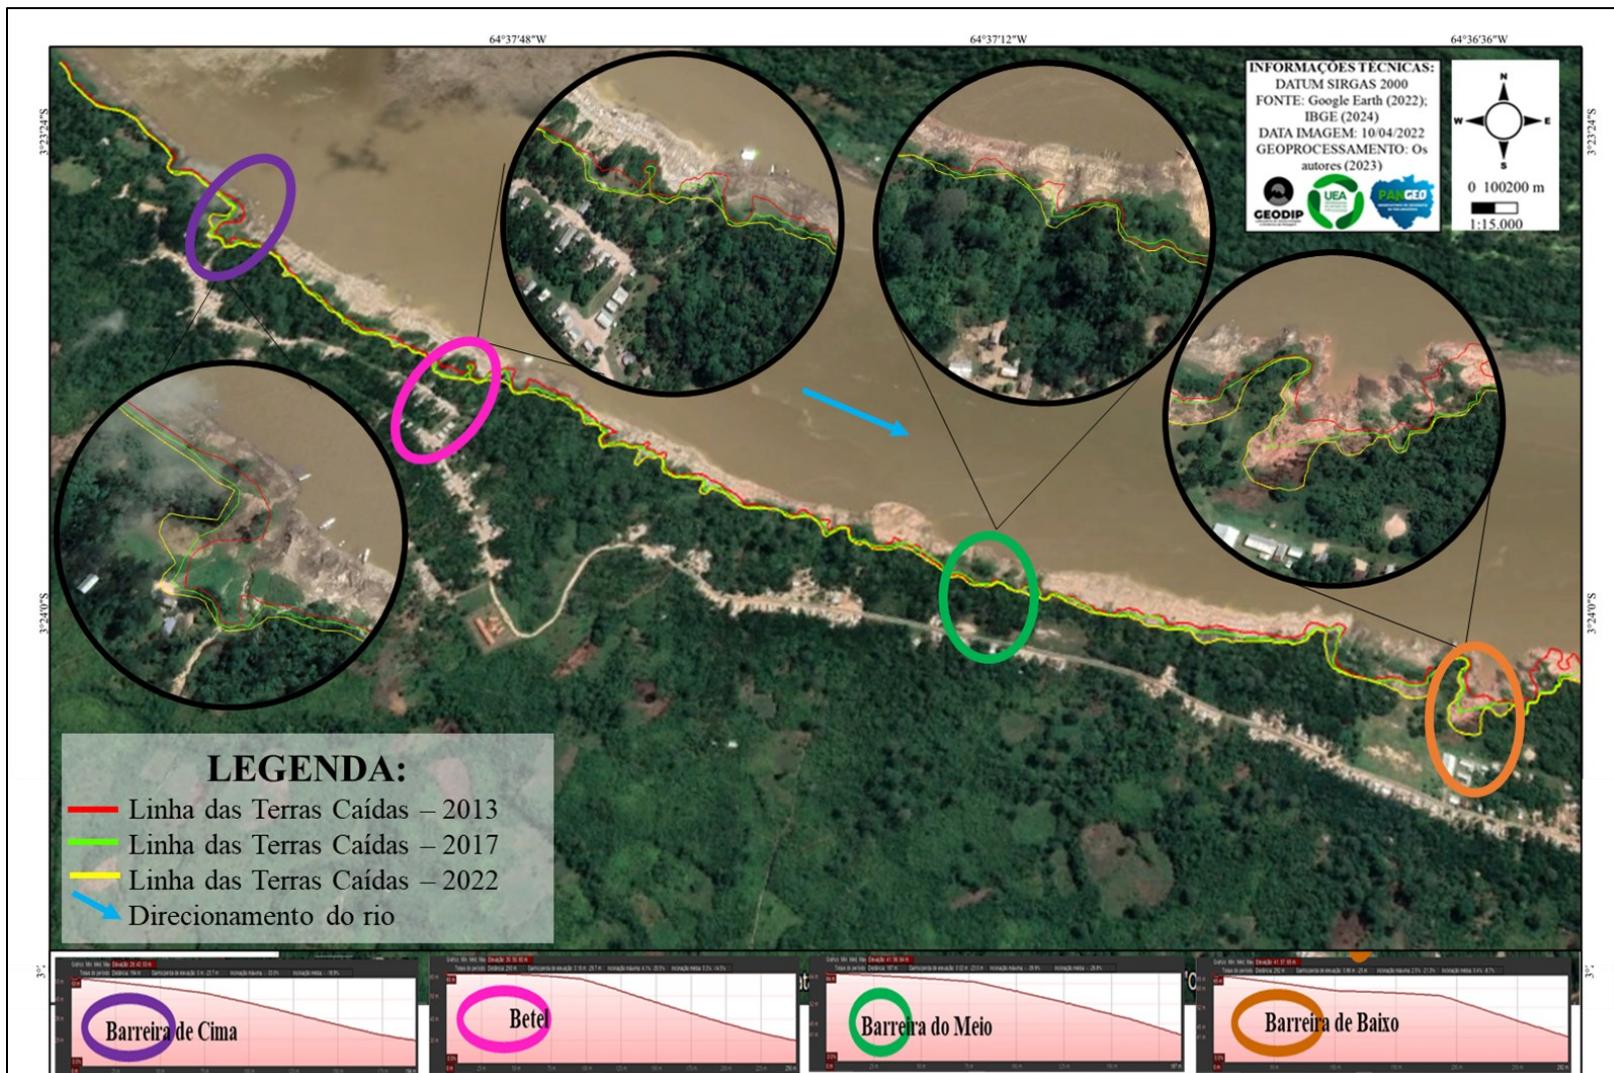
Em agosto de 2013, por exemplo, a distância da lâmina d'água para a margem foi de 23m (Barreira de Cima), 32m (Betel), 37m (Barreira do Meio) e 59m (Barreira de Baixo), ao passo que em outubro de 2022 os valores foram de 65m, 65m, 89m e 92m, respectivamente, formando terrenos arenosos decorrentes da descida do nível do rio, aparecimento de praias fluviais arenosas e desmonte dos barrancos. Para as medições analisadas é importante considerar (PÁRRAGA, 2013; MARENGO; FISCH, 2021) os períodos do ano, em agosto na Amazônia é o início da vazante dos rios e o mês de outubro é quando a vazante está mais intensa, logo há uma significativa diferença dos valores, como também é possível de observação na figura 09.

Figura 09 – Prancha representativa, em destaque um zoom para algumas cicatrizes evolutivas (2013/2022) de Terras Caídas e perfis de elevação por comunidade indígena.

Para análise da declividade também foram avaliadas as imagens históricas de 2013 e 2022 identificando a menor e a maior declividade. Para o período de 08.2013 foi identificado que a declividade varia de 28m nas mediações da Barreira de Cima e 58 nas mediações da Barreira de Baixo. Para o 10/2022 verificou-se uma variação de declividade de 31m na Barreira de Cima e 60m na Barreira de Baixo. Com o Google Earth a exemplo específico nas medições da lâmina d'água foram realizadas 04 feições, uma em cada comunidade, e partir das imagens foi possível determinar que há um aumento significativo da lâmina durante o período da pesquisa, justificado pela interferência direta da sazonalidade dos rios (vazante e cheia).

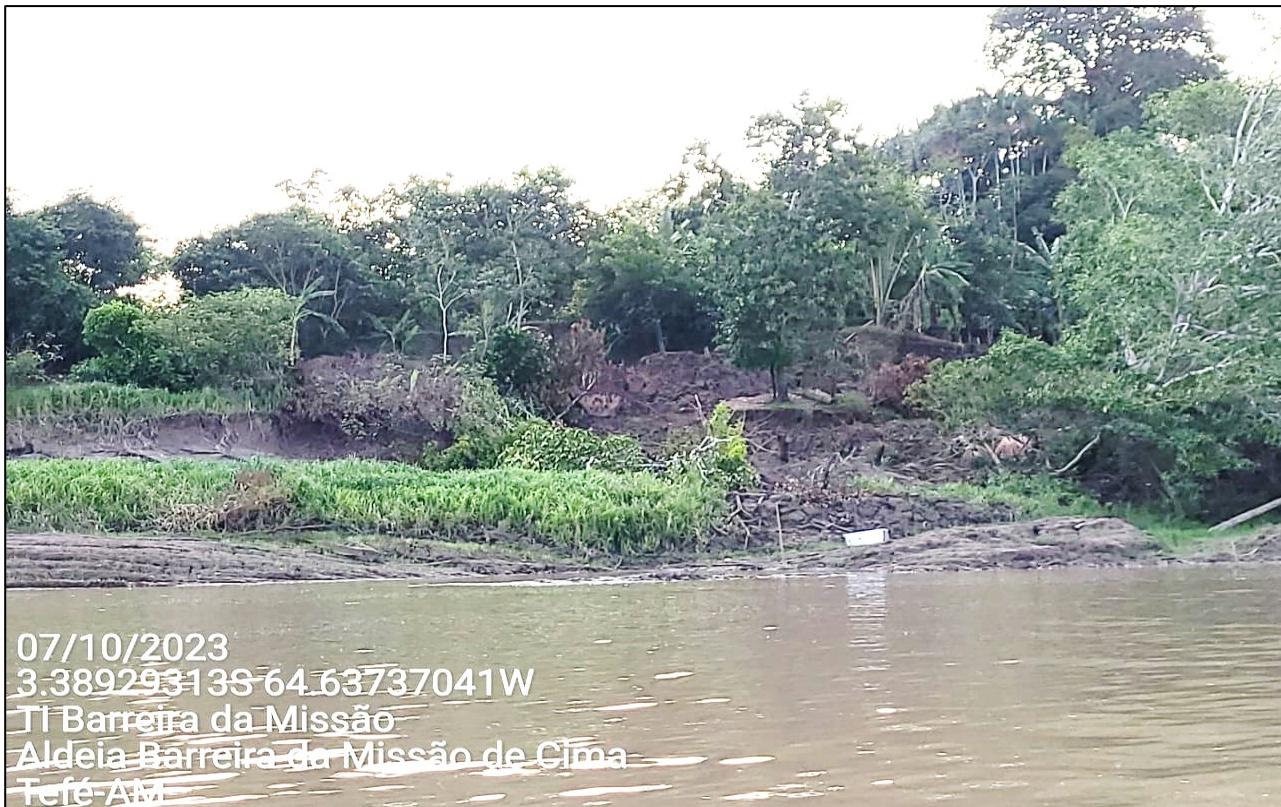
Figura 10 – Evento de terras caídas na Barreira de Cima.
