REVISTA DE GEOCIÊNCIAS DO NORDESTE

Evolução da mancha de inundação e de áreas edificadas em terrenos inundados na cidade de Guarapuava, Paraná

Evolution of the Flood Mark and Built-up Areas in Flooded Lands in the City of Guarapuava, Paraná

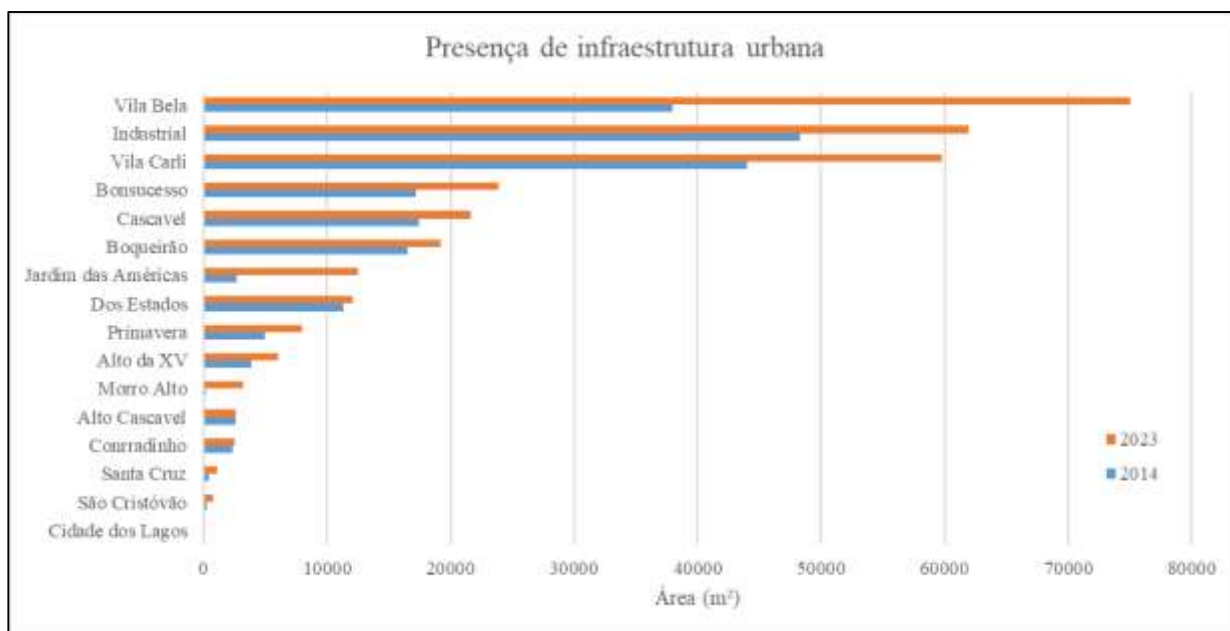
Figura 3 – Presença de infraestrutura urbana por bairro afetado, na mancha de inundação da BRC.

Os bairros na área inundada com maiores áreas com edificações são Vila Bela, Industrial e Vila Carli, tanto no ano de 2014 quanto em 2023. Houve um aumento em 2023 das áreas com construções e impermeabilização em todos os bairros quando comparada com os dados de 2014. O bairro Vila Bela teve sua área construída aumentada de 37.984,57 m² em 2014 para 74.992,58 m² em 2023, representando um acréscimo de 37.008,01 m², sendo esse o bairro com o maior número de construções em área que inunda.

Em relação à variação da área com presença de infraestrutura urbana, o bairro com o maior aumento de construções na mancha inundável foi o bairro Morro Alto, com um aumento de 2.073% de área construída, seguido dos bairros Jardim das Américas, São Cristóvão e Santa Cruz (Tabela 2). O bairro Alto Cascavel não teve variação na sua área construída no período, com predominância de áreas vegetadas.

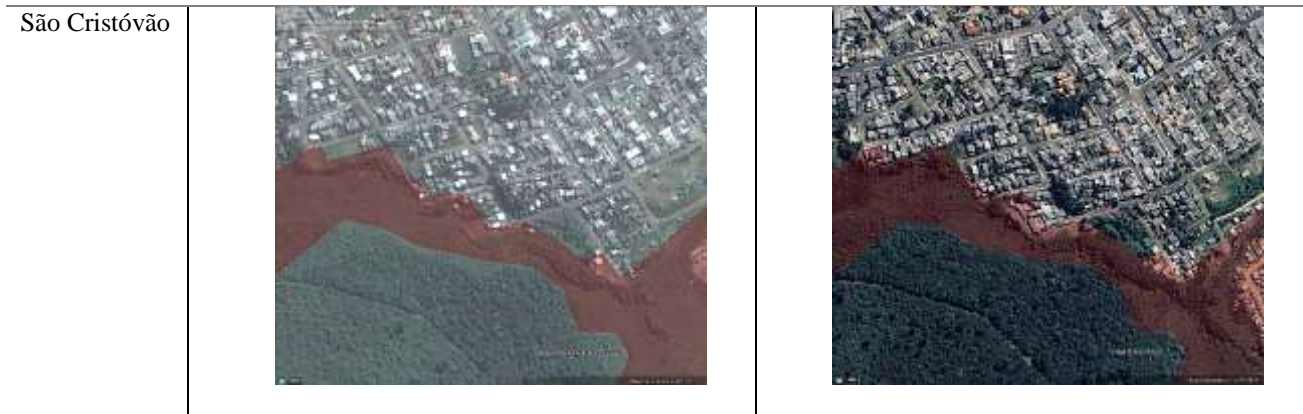
Tabela 3 – Imagem de satélite dos bairros com maior aumento de construções, período de 2014 a 2023.

A tabela 3 apresenta as imagens de satélite da mancha de inundação dos anos de 2014 e 2023, nos três bairros com maior aumento de construções no período. Esse crescimento é mais evidente no bairro Jardim das Américas, onde se nota uma expansão e densificação de construções em algumas regiões na área inundada. Além do problema da impermeabilização dessas áreas, há também a questão do aumento populacional, o que significa que durante um evento extremo, mais pessoas estariam expostas ao perigo e, conseqüentemente, um maior número de afetados.

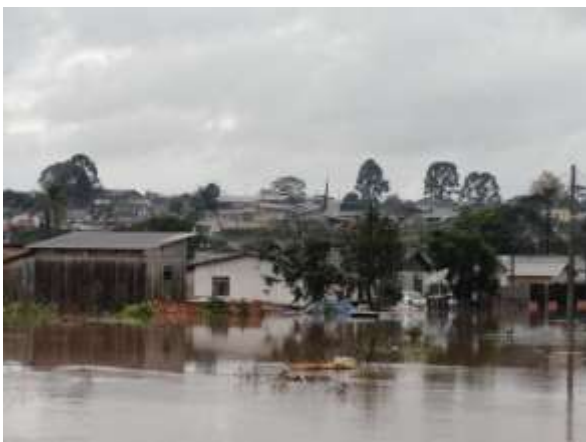
Figura 10 – Inundação de 2014, Guarapuava-PR.
Foto: Leandro Redin Vestena (2014).

O evento de pluviosidade ocorrido em junho de 2014 foi o maior evento extremo gerador de desastre registrado na base de dados da Defesa Civil de Guarapuava desde o início dos monitoramentos (DEFESA CIVIL PARANÁ, 2023). As chuvas intensas, dos dias 06, 07, 08 e 09 de junho de 2014, tiveram acumulados significativos e afetaram pelo menos 167.562 pessoas (Figuras 10 e 11), resultando em três óbitos (DEFESA CIVIL PARANÁ, 2023).
