v. 10, nº 1 (2024)

## **Morfodinâmica e risco de erosão no alto curso do Rio Curimataú (PB): uma análise a partir de técnicas de monitoramento da perda de solo**

### *Morphodynamics and erosion risk in the upper course of the Curimataú River (PB): an analysis based on soil loss monitoring techniques*

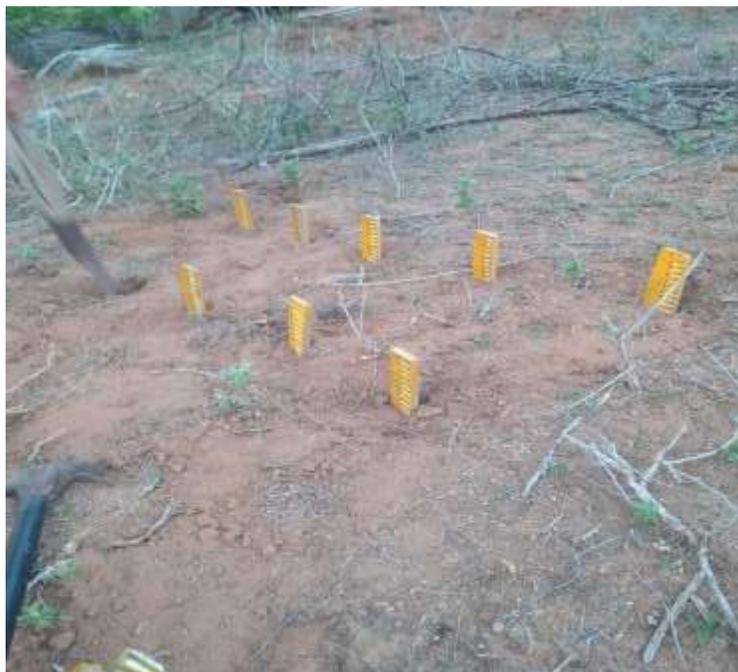
*Figura 4 – Pinos em processo de instalação na estação 01.  
Fonte: Dados da pesquisa (2022).*

Foram alocadas duas estações no decorrer da bacia, escolhidas pela sua declividade semelhante e cobertura vegetal. A número 01 foi instalada em uma área utilizada para agricultura, a estação número 02 foi instalada em uma área de caatinga arbustiva. Ambas foram cercadas para evitar que houvesse algum dano causado por animais ou pessoas.

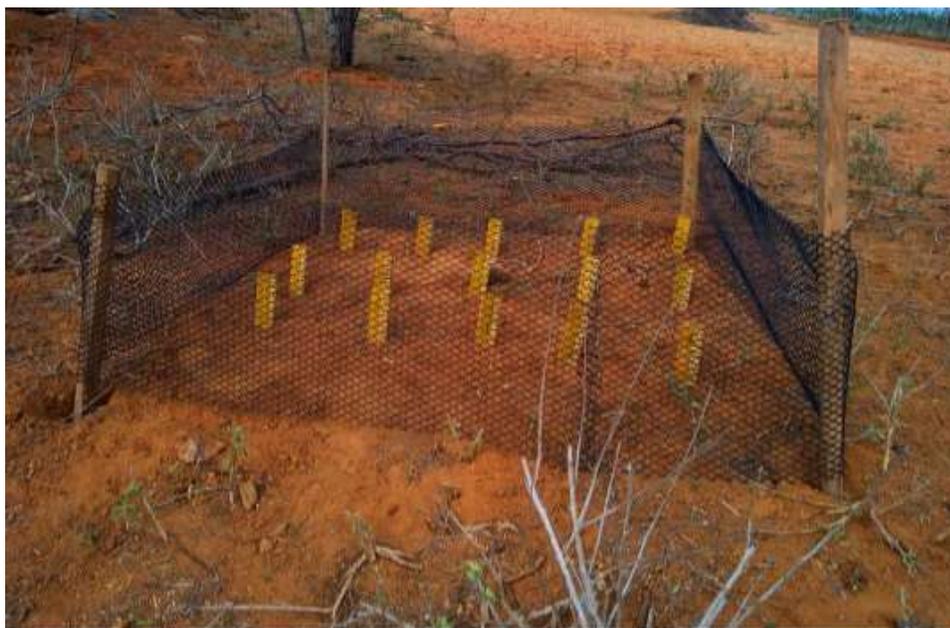
*Figura 5 – Estação 01 após instalação.  
Fonte: Ana Célia, (2022).*

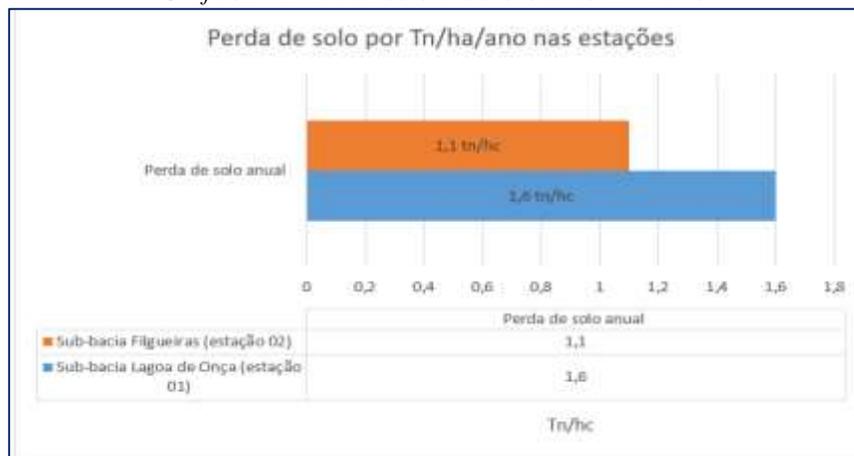
A estação que obteve maior perda de solo foi a da sub-bacia Lagoa de Onça, apresentando 1,6 t/ha/ano. Já a sub-bacia Filgueira apresentou 1,1 t/ha/ano de perda de solo conforme aponta o gráfico 2.

Gráfico 2 – Perda de solo das sub-bacias em análise

Diante dos dados de perda de solo apresentados acima, é notável que a sub-bacia Lagoa de Onça, a qual apresentava o uso e cobertura da terra de agricultura e solo exposto, deteve maior perda de solo quando comparada com a sub-bacia Filgueiras. Isso aponta que as áreas de agricultura que resultam em solo exposto em boa parte do ano, devido ao regime de retirada da vegetação para aração da terra, detem maior perda de solo no alto curso da BHRC no ano referente a pesquisa. Diante dessa perspectiva, é preocupante a alta suscetibilidade à erosão e perda de solo nas áreas de solo exposto, tendo uma grande participação da agricultura nesse processo. As áreas descobertas representam 905 quilômetros quadrados no alto curso da BHRC, que apresenta uma área total de 2.021 quilômetros quadrados, ou seja, esse tipo de cobertura está muito presente na paisagem da área sendo muito suscetível a perda de solo como mostrou a estação 01.

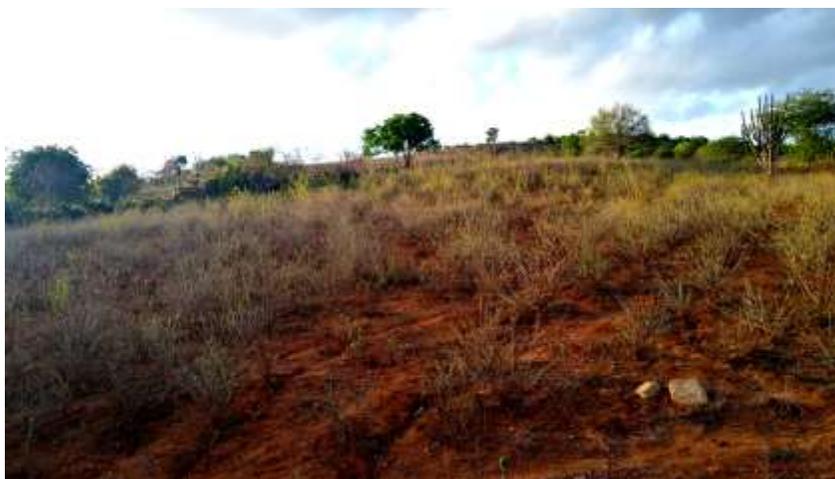
*Figura 8 – Savana estépica em estagio inicial.*

Outro fator importante a ser analisado após a comparação dos resultados entre as duas estações, é o efeito de proteção para o solo que a cobertura vegetal da sub-bacia Filgueiras exerceu; a área estava coberta por uma vegetação de savana estépica em recuperação após práticas de desmatamentos. Sendo assim, ao comparar a sub-bacia Filgueira com a Lagoa de Onça, percebe-se que houve uma redução na perda de solo entre elas, comprovando que a vegetação da caatinga em estágio de recuperação inicial desempenha uma certa proteção sobre os solos contra a erosão hídrica. Levando em consideração que todos os outros aspectos físicos como litologia, pedologia e declividade são parecidas em ambas as estações, é notável que a redução na perda se deu em colaboração dos distintos tipos de uso e cobertura da terra entre elas.

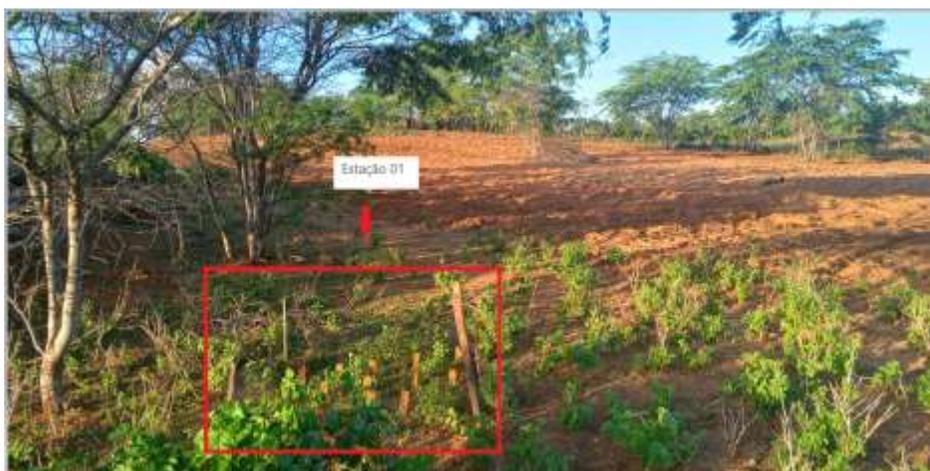
*Figura 9 – Área de solo exposto após aração da terra próximo a estação 01.*

Estudos como os de Silva *et al.* (2019) apontam que as áreas destinadas à agricultura, denominada pelos autores de Terra Arada (TA), tendem a apresentar 7 vezes mais perda de solo, quando comparada a uma cobertura de caatinga em processo de regeneração. Conseqüentemente, com o aumento desses fatores, a produção de sedimentos gerada pela perda de solo se torna cada vez mais acelerada. Segundo Ferreira e Araújo (2014), nas porções altas de uma bacia hidrográfica, há maior erosão e transporte de sedimentos naturalmente, como é o caso do alto curso da BHRC, porém, as práticas do uso e cobertura da terra de maneira inadequada podem acelerar esses processos naturais. Desse modo, é nítido que o uso e cobertura da terra da bacia contribui fortemente para a intensificação dos processos erosivos da bacia. São as áreas de atividades agrícolas com uma perda estimada de 1,6 tn/hc/ano.
