Avaliação de residências lindeiras ao desmonte de rochas por explosivos a partir da NBR 9653 e da NP 2074 na cidade de Salgueiro - PE

Assessment of residences adjacent to rock dismantling by explosives based on NBR 9653 and NP 2074 in the city of Salgueiro - PE

Lucíolo Victor Magalhães e Silva¹

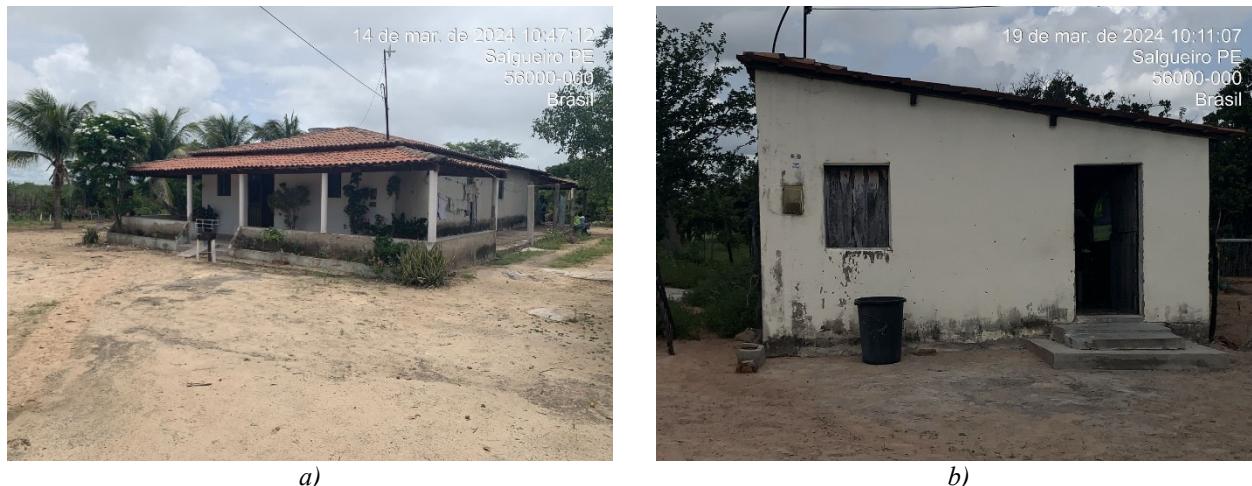
Figura 1 – a) Fachada da 1^a Casa. b) Fachada da 2^a Casa.
Fonte: Autor (2024).

As edificações avaliadas foram concebidas por profissionais leigos, sem a elaboração de projetos de arquitetura e engenharia e sem o acompanhamento de qualquer profissional técnico habilitado durante a execução. Essas informações foram repassadas pelos usuários das edificações que acompanharam a construção. A 1^a Casa é concebida em alvenaria resistente na sua parte interna, coberta em madeira com telhas cerâmicas e com os apoios da coberta dos alpendres em

pilares de concreto armado. A 2^a Casa foi concebida integralmente em alvenaria resistente e com a coberta em madeira com telhas cerâmicas.

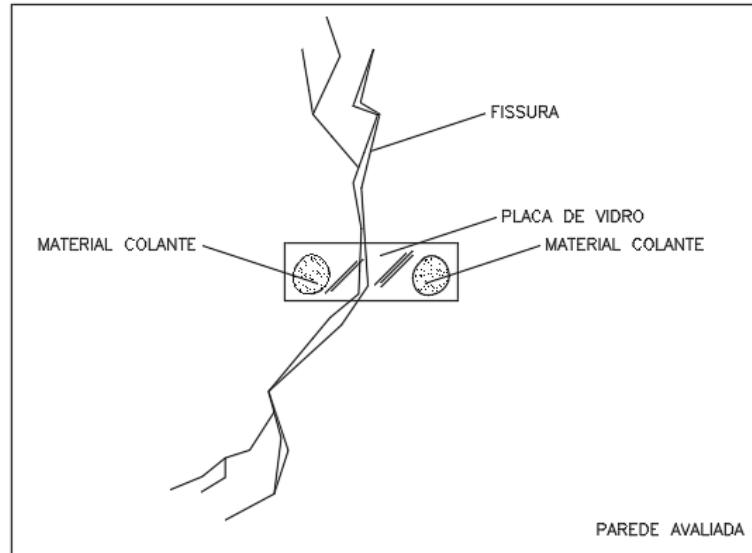
Para o monitoramento das fissuras foi utilizada a técnica de colocação de placas de vidro de pequena espessura, transversais à fissura e fixadas com resina epóxi. O objetivo da placa é servir como material de sacrifício caso a fissura

apresente alguma atividade. Ao final do monitoramento deverá ser verificado se a placa de vidro se encontra ou não quebrada; um esquema dessa aplicação está apresentado na Figura 2. Nas vistorias foram elaborados memoriais fotográficos das fissuras com suas respectivas placas, objetivando ter um registro visual da sua situação para que sejam comparados.

Figura 2 – Esquema de instalação das placas de monitoramento.
Fonte: Autor (2024).

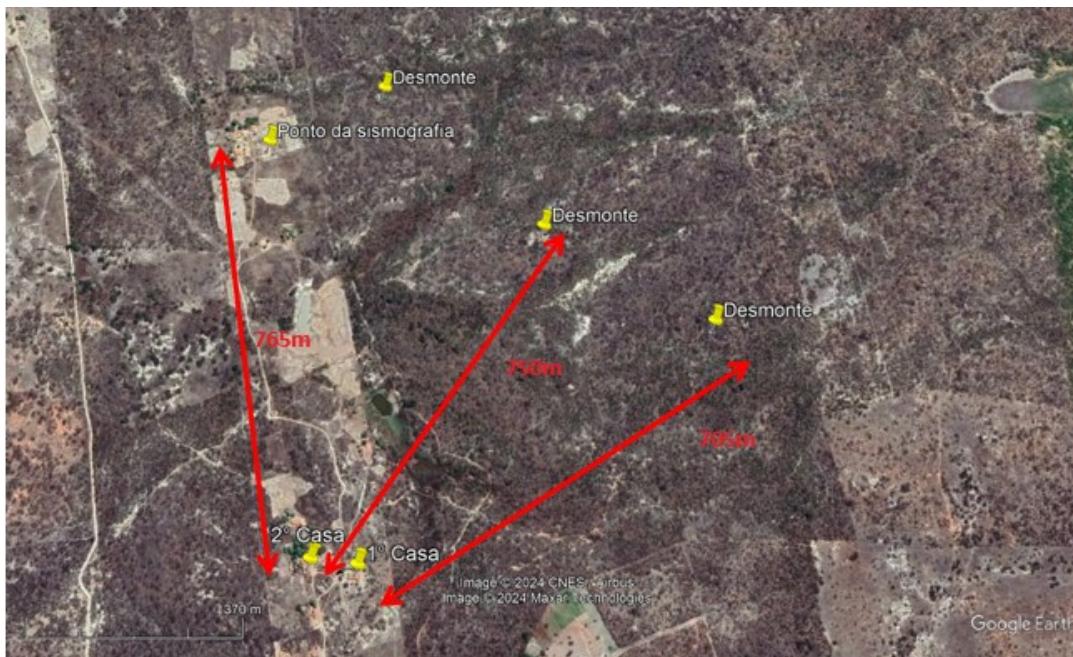
Esse tópico apresenta os detalhes da análise das residências, tratando aspectos físicos do local e apresentando os resultados do monitoramento. A Figura 3 apresenta um recorte da disposição das residências avaliadas e o ponto da sismografia. Também é possível verificar na imagem os pontos que determinam a área onde os desmontes ocorreram, esse local consiste em uma comunidade rural na cidade de Salgueiro, Pernambuco, denominada Baixio do Tanque.

Figura 3 – Locação das casas avaliadas, ponto da sismografia e do desmonte.

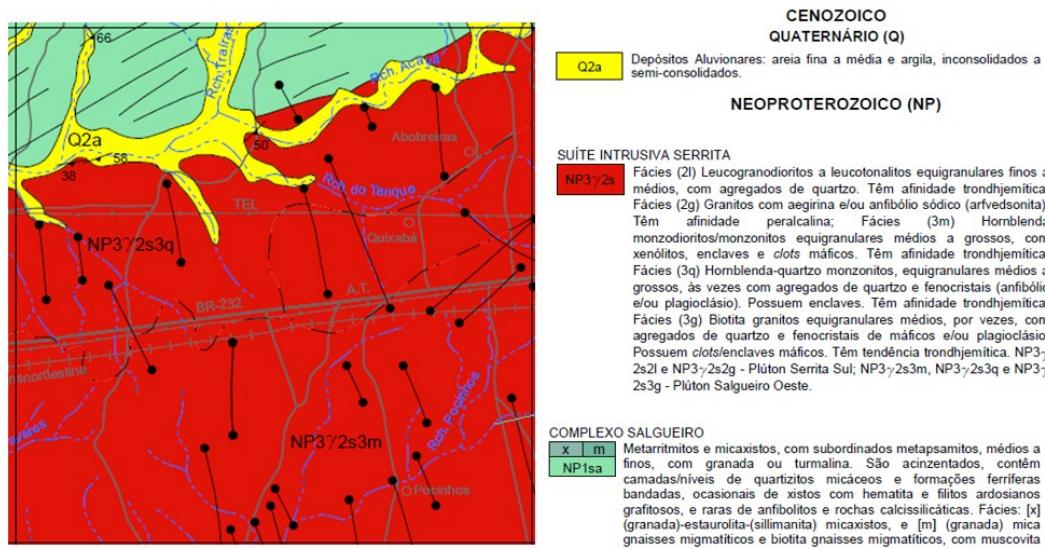
A área de estudo encontra-se localizada na Folha Salgueiro (SC.24-V-B-III), conforme apresentado na Figura 4. A Folha Salgueiro se encontra localizada na região Nordeste do Brasil, na porção sudoeste da Província da Borborema. Um recorte da carta geológica de Salgueiro (BRITO E MARINHO, 2012) está apresentada na Figura 5, correspondente a área de estudo que se encontra na Suíte Intrusiva Serrita (NP3γ2s), que congrega os seguintes granitoides: granito tipo serrita, biotita-hornblenda monzodiorito, monzonito, quartzo monzonito e biotita granito, sin a tardi orogênicos, de afinidade trondjemítica (CPRM, 2017). Todas as detonações foram realizadas em rocha do tipo granito.

Figura 5 – Geologia da Folha Salgueiro (SC.24-V-B-III).

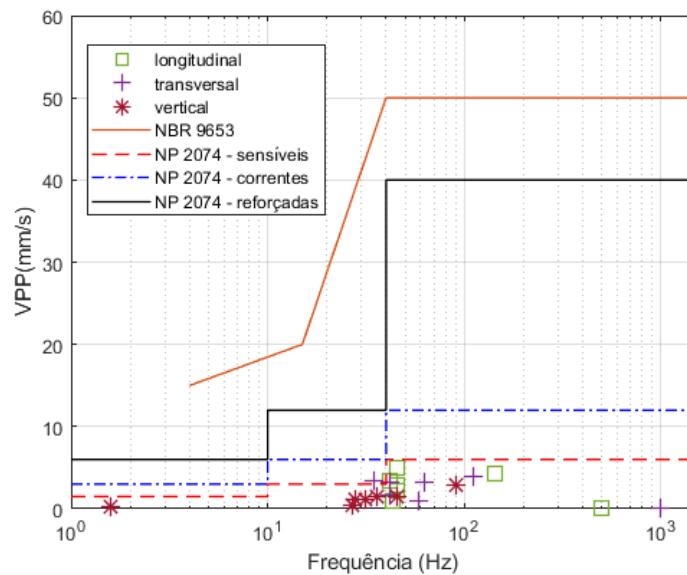
Os resultados aferidos pelo sismógrafo da velocidade de pico da partícula (VPP) pela frequência são apresentados nas Tabelas 4, 5 e 6 para as componentes longitudinal, transversal e vertical, respectivamente. Esses resultados estão compilados na Figura 6, onde estão apresentados também os limites normativos que podem ser consultados na legenda. Na 1^a Casa foram monitoradas 7 fissuras e na 2^a Casa foram monitoradas 17. Na primeira casa não houve atividade em nenhuma das fissuras avaliadas, já na segunda casa, 2 fissuras tiveram atividade durante o período monitorado. A Figura 7 e a Figura 8 apresentam nas datas de 4 vistorias realizadas os registros das fissuras que tiveram atividade na 2^a Casa. As datas das vistorias foram 19/03/2024, 25/03/2024, 02/04/2024 e 08/04/2024.

Diante das condições apresentadas e levando em conta os resultados na Figura 6, pode-se concluir que os comportamentos das casas analisadas nesse trabalho durante os desmontes corroboram com os critérios estabelecidos na NP 2074 (2015). Como pode ser observado na Figura 6 os resultados aferidos possuem apenas um resultado acima do limiar entre as VPP das edificações sensíveis e correntes e vários dos outros resultados se encontram relativamente próximos a esse limiar. Levando em consideração que não existem critérios específicos para a classificação das edificações e todas as outras variáveis que são intrínsecas ao problema, os resultados apresentados mostram concordância entre a classificação das edificações, a escolha das fissuras a serem monitoradas e os resultados e os requisitos da NP 2074 (2015).

Quando se analisa a Figura 6 em termos da NBR 9653 (2018), percebe-se que os resultados obtidos no monitoramento se apresentam muito distante dos limites estabelecidos nessa norma para a VPP. Então, utilizando seus critérios as atividades registradas das duas fissuras não poderiam ser associadas ao desmonte.

Figura 6 – VPP(mm/s) × Frequência de oscilação da partícula (Hz)..

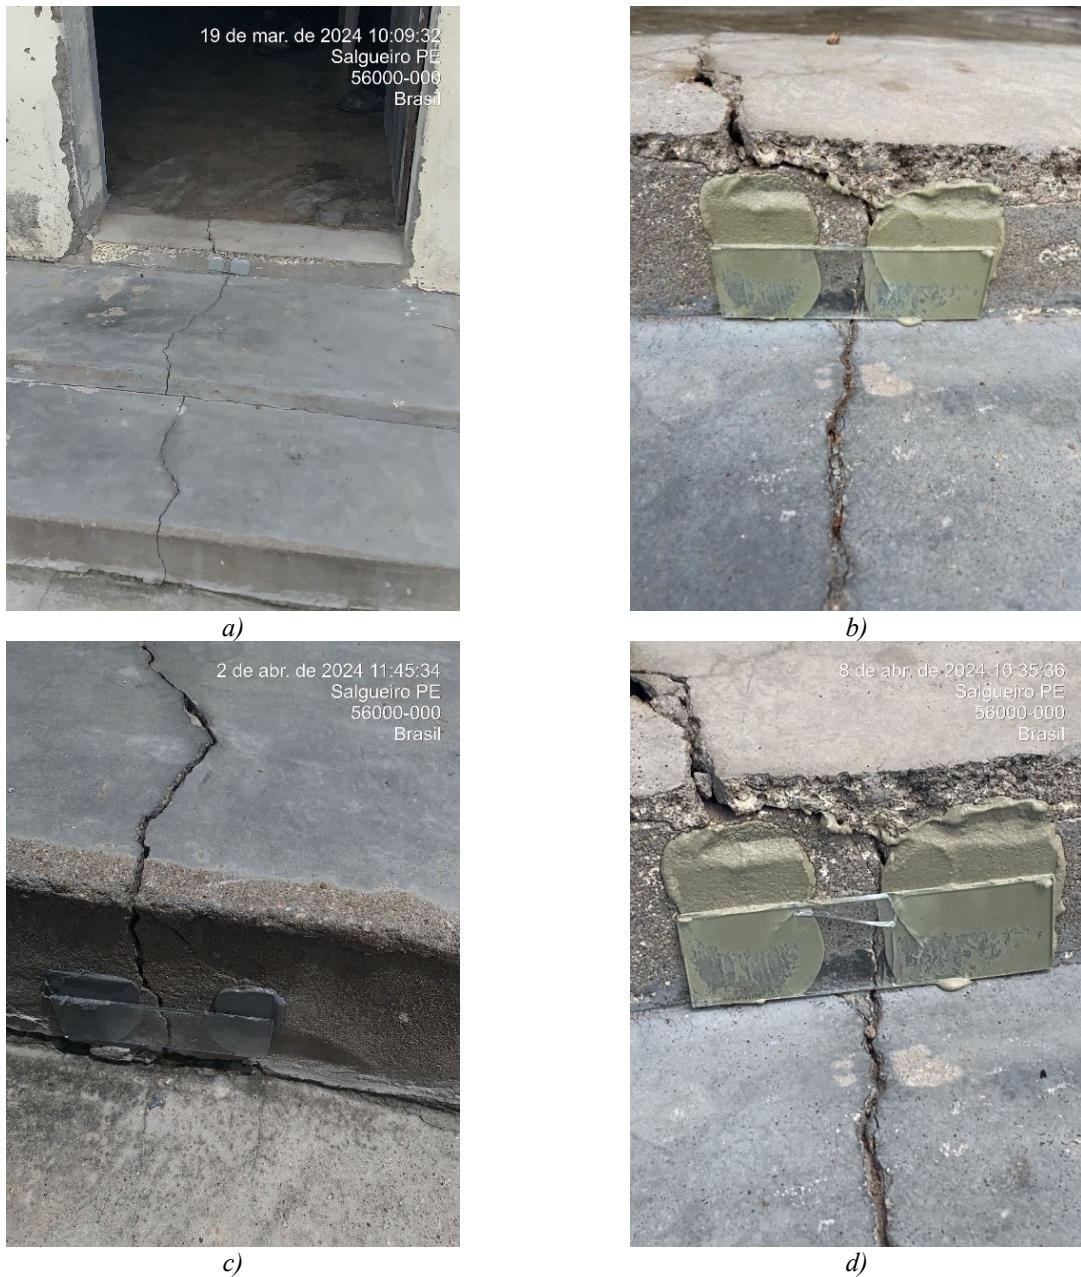
No ato da vistoria preliminar, foi verificado que, apesar das duas casas estarem dentro da mesma classificação, a 2^a Casa se encontrava em um estado de fissuração mais avançado que a 1^a Casa. Além disso, as fissuras da 2^a Casa que sofreram atividade foram escolhidas por se encontrarem em duas regiões sensíveis. A Fissura apresentada na Figura 6 está localizada na escada, como pode ser observado essa fissura transpassa toda a extensão da escada, que já apresentava problemas na sua integridade desde antes das operações de desmonte. A Fissura apresentada na Figura 7 está localizada acima de uma porta que não possui verga. As vergas são elementos essenciais nas aberturas em alvenarias, com a função de transmitir de forma adequada os esforços ao longo da parede. Além disso verificou-se também que essa parede recebe os carregamentos da coberta, contribuindo para a sua escolha.

Figura 7 – Fissuras na escada da 2^a casa. a) 19/03/2024. b) 25/03/2024. c) 02/04/2024 d) 08/04/2024.
Fonte: Autor (2024).

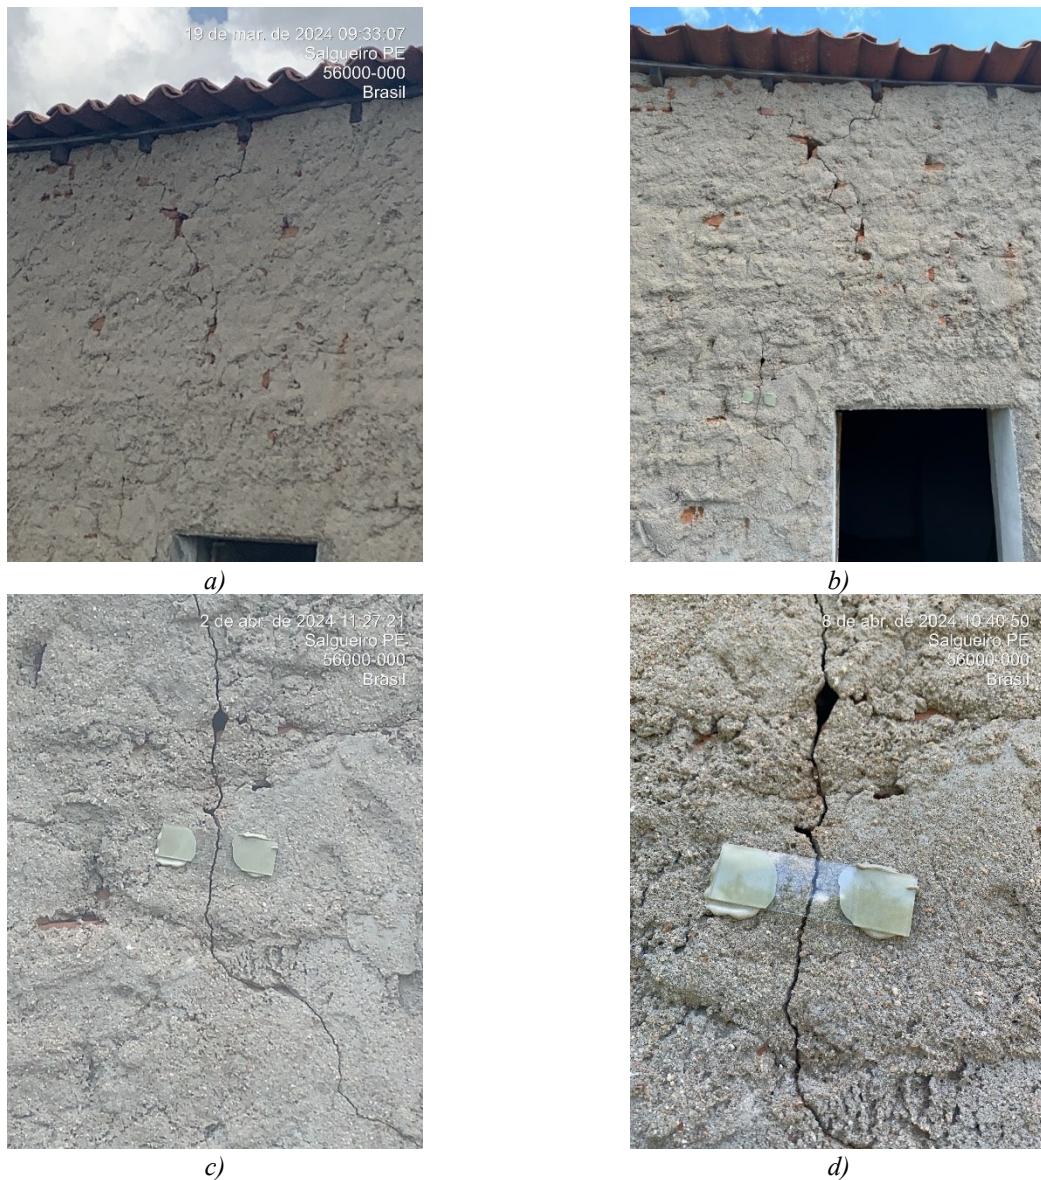
Figura 8 – Fissuras no revestimento da fachada da 2^a casa. a) 19/03/2024. b) 25/03/2024. c) 02/04/2024. d) 08/04/2024.
