## Análise da qualidade da água de poços artesianos em zona rural do semiárido do Estado de Pernambuco

*Analysis of water quality from artesian wells in the in rural area of the semi-arid region of Pernambuco State*

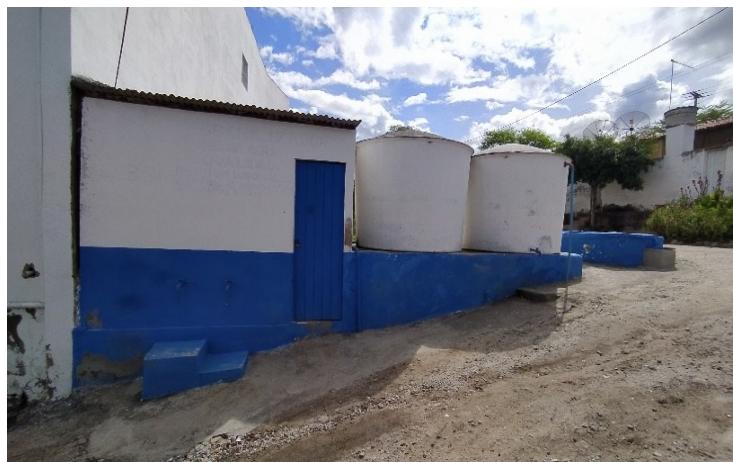
A Figura 4 apresenta o chafariz público na comunidade de Cutias de Baixo (Poço A), esta instalação possui uma casa de bombas, e dois tanques de equalização, para que se possa armazenar água retirada do lençol freático.

Figura 4 – Chafariz público de Cutias de Baixo (Poço A).  
Fonte: Barbosa et al (2025).

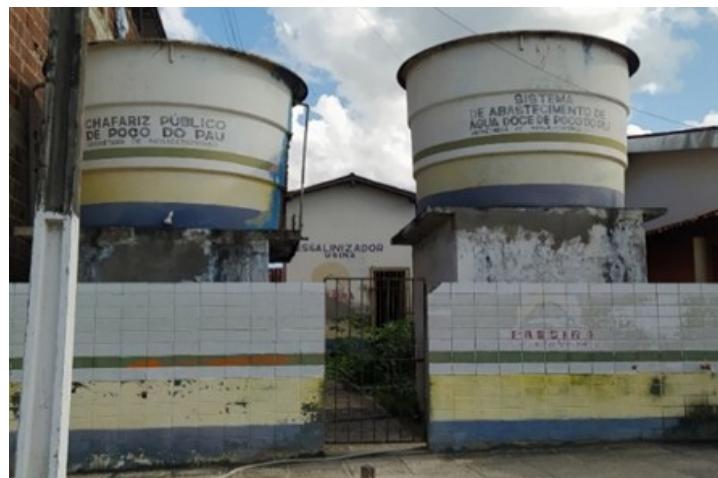
Já a Figura 5 apresenta o chafariz público na comunidade de Poço do Pau (Poço B). Esta comunidade apresenta dois poços, sendo neste primeiro que acontece a retirada do sal da água. Está instalação possui casa de equipamentos, um dessalinizador e dois tanques de equalização.

Figura 5 – Chafariz de Poço do Pau (Poço B).  
Fonte: Barbosa et al (2025).

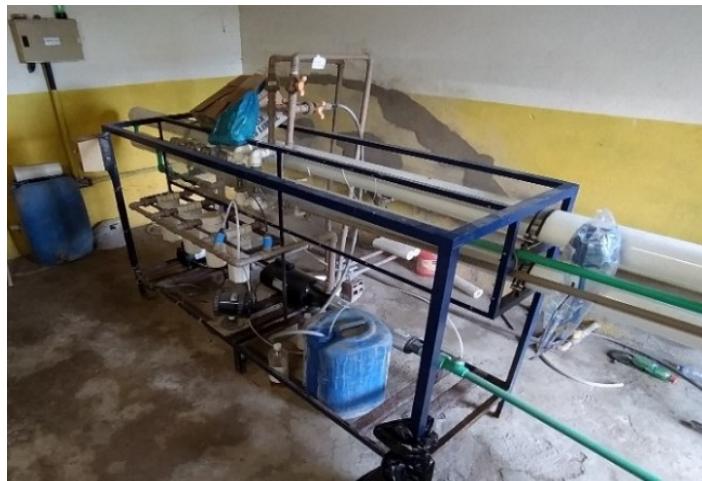
Após o processo de retirada do sal, a água é armazenada em tanques, e podem ser coletadas por duas torneiras em frente ao chafariz. A Figura 6 apresenta o dessalinizador do poço B.

*Figura 6 – Dessalinizador de Poço de Pau (Poço B).*  
Fonte: Barbosa et al (2025).

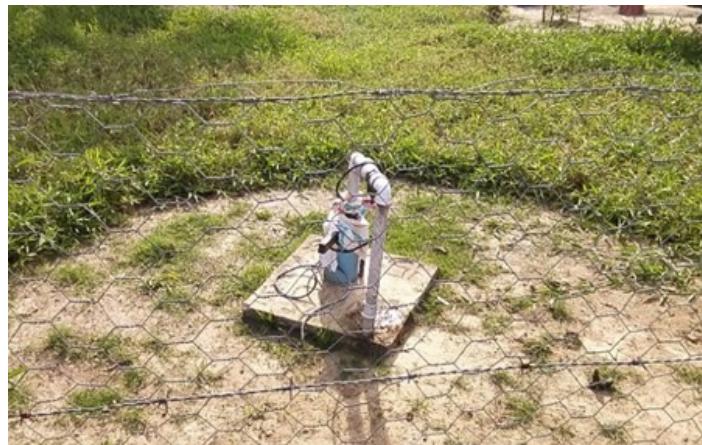
A Figura 7 apresenta o poço C, localizado também na comunidade de poço do pau, diferente do poço B, neste a água não passa pelo processo de dessalinização, a bomba é ligada diretamente na rede de abastecimento da comunidade. Percebe-se na imagem nenhuma estrutura de proteção ou de armazenamento da água.

*Figura 7 – Poço C em Poço do Pau.*  
Fonte: Barbosa et al (2025).

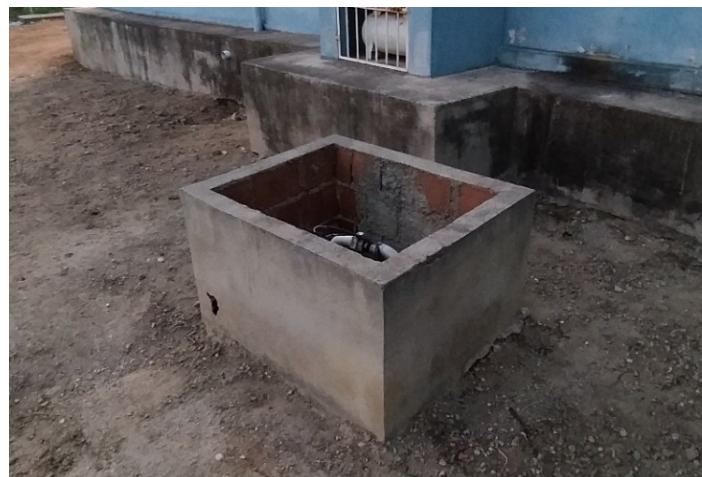
A Figura 8 apresenta o poço D na comunidade de Candiais, semelhante ao poço C, este também não possui nenhuma proteção externa e a bomba é ligada diretamente na rede de abastecimento da comunidade.

*Figura 8 – Poço D em Candiais.  
Fonte: Barbosa et al (2025).*

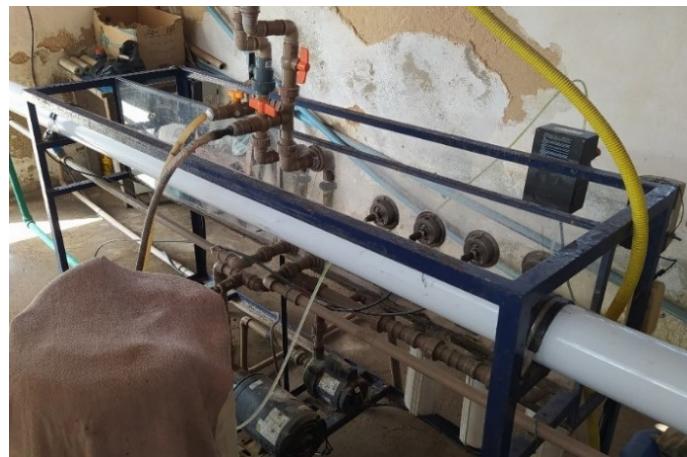
A Figura 9 apresenta o dessalinizador do chafariz público na comunidade de Bengalias (Poço E), esta comunidade apresenta apenas um poço, porém há dois sistemas de abastecimento, sendo o primeiro a retirada do sal da água por meio do dessalinizador, seguido da armazenagem em tanques de equalização. Já o segundo apresenta o abastecimento diretamente ligado para as residências, sem passar por nenhum processo de filtragem. Esta instalação possui casa de equipamentos, um dessalinizador e dois tanques de equalização.

*Figura 9 – Dessalinizador do Chafariz público de Bengalias (poço E).  
Fonte: Barbosa et al (2025).*

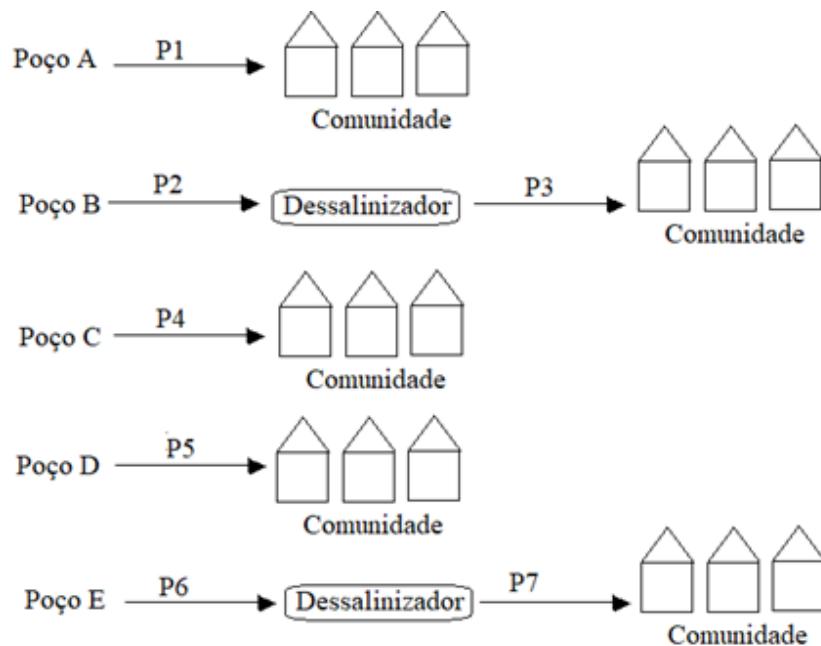
O desenho esquemático da Figura 10 apresenta um fluxograma para o melhor entendimento da distribuição das águas para cada poço bem como a situação dos pontos de coleta para análise de qualidade de água.

*Figura 10 – Desenho esquemático representando as instalações dos 5 poços estudados (Poços de A a E), e os 7 pontos de coleta de amostra de água (P1 a P7).*

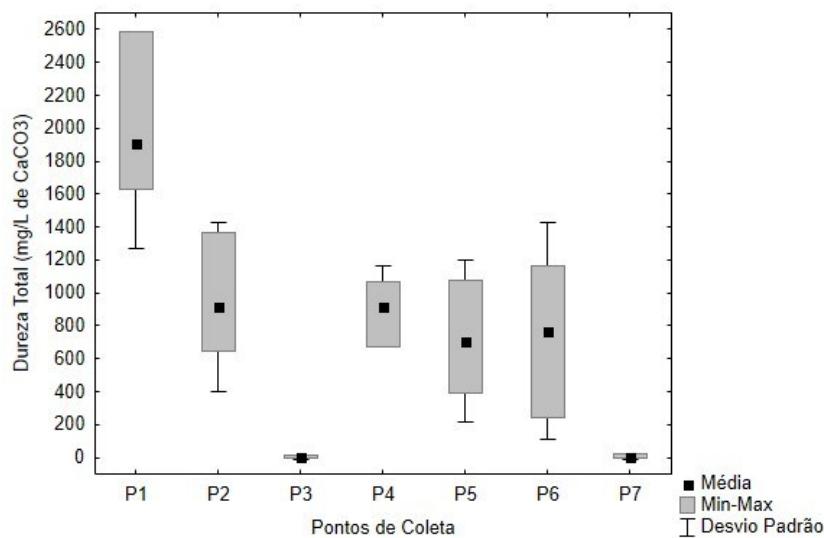
*Figura 11 – Distribuição da dureza total (mg/L de CaCO<sub>3</sub>) nas amostras de água dos poços localizados na zona rural de Passira, PE.*

Nota-se que para todos os poços a água bruta apresenta valores acima dos limites legais, apenas os pontos após os dessalinizadores (Pontos P3 e P7) encontram-se próprio ao consumo humano, já que ocorre a retenção dos íons alcalino-terrosos pelos filtros do equipamento. Esse dado aponta para a importância de instalação de dessalinizadores para todos os poços. Para águas de origem subterrânea esperam-se valores mais elevados de dureza do que águas de origem superficial (CRUZ, 2014).

Em relação à dureza total, os pontos P1, P2, P4, P5 e P6 excederam os limites estabelecidos pela legislação brasileira, apresentando valores superiores ao permitido. Entretanto, nenhuma das amostras apresentou valores detectáveis de dureza de cálcio. No que diz respeito aos parâmetros de turbidez, pH e cor, todas as amostras estavam em conformidade com os critérios vigentes, com resultados favoráveis.

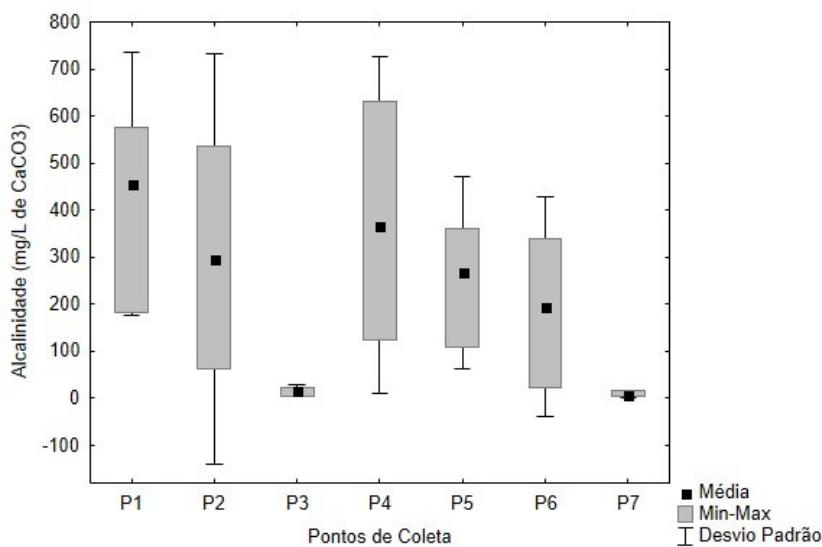
A Figura 12 apresenta os valores de alcalinidade dos pontos de coleta estudados, os pontos P1, P3, P4, P5 e P6 apresentam valores médios de aproximadamente 470 mg/L, 300 mg/L, 380 mg/L, 290 mg/L e 200 mg/L respectivamente. É importante notar que tanto nos pontos P3 quanto no P7 a alcalinidade tende à zero, isso mostra que este processo retira as substâncias da água capazes de neutralizar os ácidos quase em sua totalidade. Um caso similar ocorreu nos estudos de Aish (2010) onde se avaliou a qualidade da água de usinas de dessalinização de pequena escala na Faixa de Gaza – Palestina, na qual as amostras analisadas depois do processo de dessalinização obtiveram uma queda significativamente grande chegando a menos de 50 mg/L.

*Figura 12 – Distribuição da alcalinidade (mg/L de CaCO<sub>3</sub>) nas amostras de água dos poços localizados na zona rural de Passira, PE.*

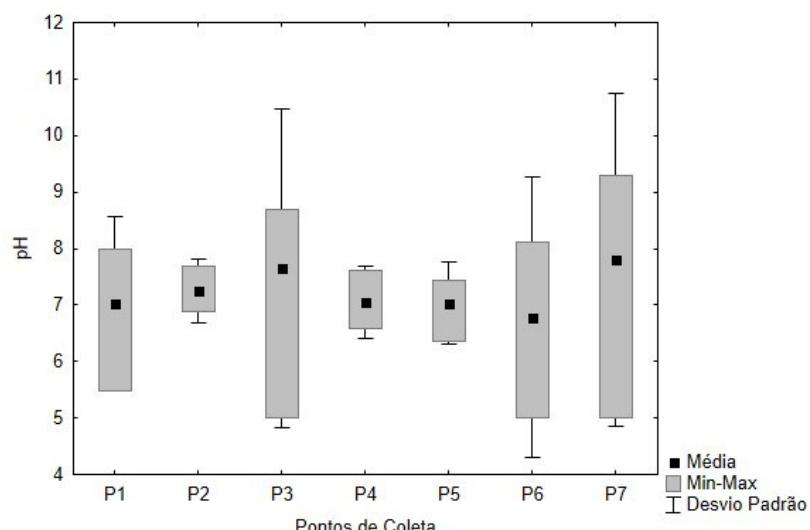
De acordo com os padrões de potabilidade da água (BRASIL, 2021) é recomendado que o pH da água no sistema de distribuição esteja entre 6,0 e 9,0. Em todas as amostras dos sete pontos de coleta analisados em oito coletas, os valores do pH ficaram entre os índices recomendados, conforme demonstrado na Figura 13.

*Figura 13 – Distribuição do pH nas amostras de água dos poços estudados.*

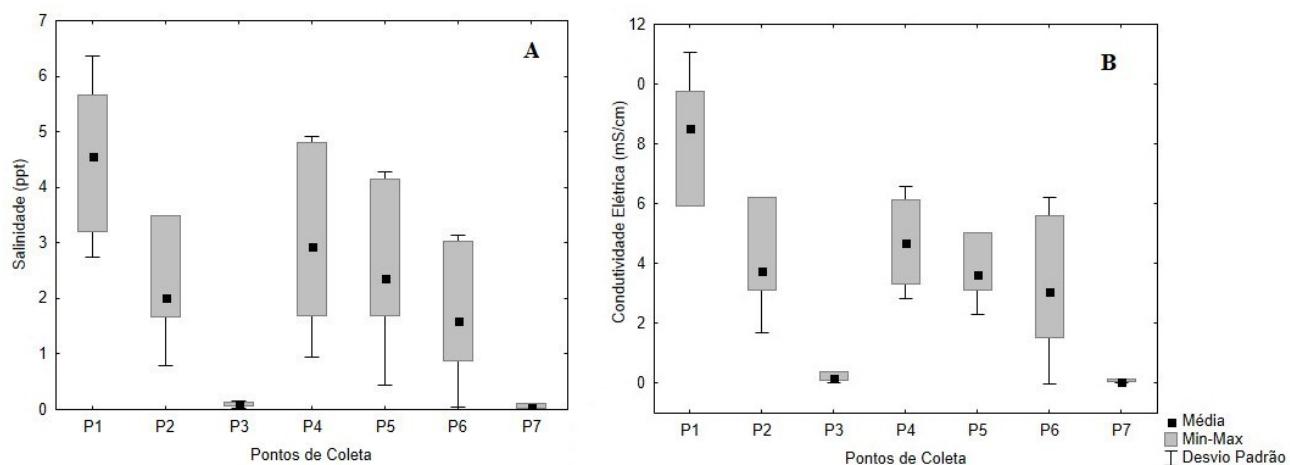
A Figura 14.a apresenta os valores de salinidade dos sete pontos de coleta, observando os valores da média, o ponto P1 apresentou maior salinidade, por volta de 4,5 ppt, já os pontos P2, P4, P5 e P6 apresentam valores médios de 2; 2,5; 2,2 e 1,5, respectivamente, todas elas segundo a Resolução CONAMA (2005) classificadas como salobra. Nos pontos P3 e P7 à jusante do dessalinizador, a água fica enquadrada como água doce segundo a Resolução pertinente.

A Figura 14.b apresenta os valores da condutividade elétrica para amostras dos sete pontos de coletas estudados. Como esperado, o mesmo comportamento em relação à salinidade foi observado para a condutividade. O P1 apresentou condutividade muito alta, ao passo que os pontos de coleta P2, P4, P5 e P6 condutividade alta.

Para os pontos P3 e P7, que passam pelo processo de dessalinização, corre uma redução significativa. A portaria do Ministério da Saúde N° 888 (BRASIL, 2021) não estabelece limites para este parâmetro. Pode-se classificar a água em baixa condutividade quando apresenta valores abaixo de 0,30 mS/cm, condutividade média entre 0,31 a 0,75 mS/cm, crítica entre 0,76 mS/cm e 2,25 mS/cm, alta entre 2,26 mS/cm e 4,5 mS/cm e muito alta quando é superior a 4,5 mS/cm (DA SILVA; ALMEIDA; FERNANDES, 2002).

Figura 14 – A) Distribuição da salinidade (ppt) e B) condutividade elétrica nos poços.

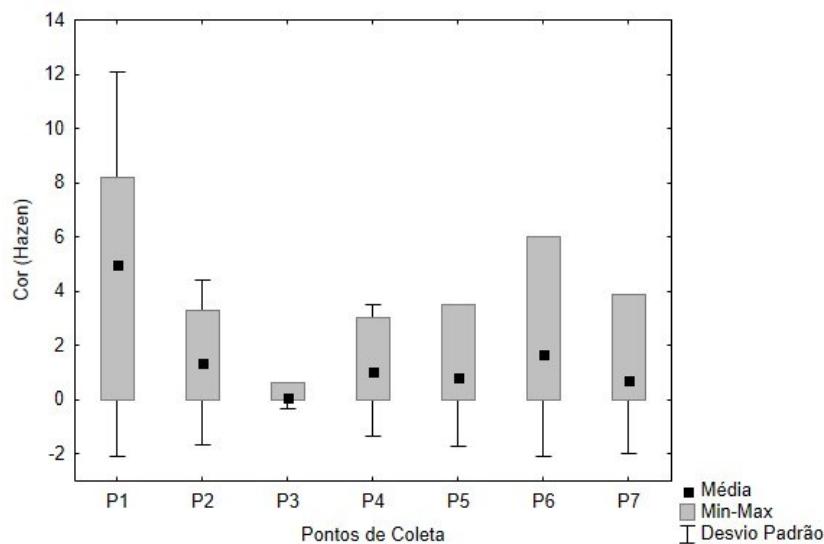
A Figura 15 os valores de cor nos poços estudados. O mesmo cenário pode ser observado: tanto no ponto P3 quanto no P7, os valores de cor obtidos foram menores que nos pontos P2 e P6 antes de passarem pelo filtro, isso mostra que este processo também consegue reter partículas dissolvidas na água e, consequentemente, diminuir a coloração da mesma. Segundo a portaria do Ministério da Saúde N° 888 (BRASIL, 2021) a cor aparente de água para consumo humano para o padrão organoléptico, quando há estímulo sensorial porem não causa danos à saúde, não deve ultrapassar 15 uH (unidade Hazen), assim, sob este aspecto da água, as águas estão próprias ao consumo humano.

Figura 15 – Distribuição da cor nas amostras de água dos poços.

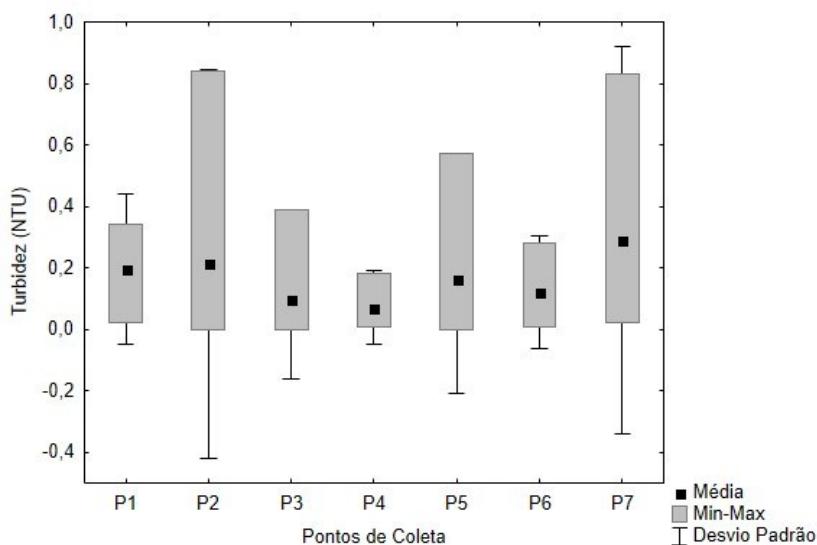
Quanto ao parâmetro turbidez à portaria do Ministério da Saúde N° 888 (BRASIL, 2021) prevê que os valores não podem ultrapassar 0,5 NTU em 95% das amostras para águas subterrâneas com desinfecção. A Figura 10 apresenta os dados de turbidez das águas dos poços estudados, estes não passam por nenhum processo de desinfecção, mesmo assim quanto a esse critério todas as amostras estão de acordo com a portaria por apresentarem valores médios inferiores ao recomendado.

*Figura 16 – Distribuição da turbidez (NTU) nas amostras de água dos poços.  
Fonte: Barbosa et al (2025).*
