## Riscos de acidentes causados pela infraestrutura de drenagem urbana em cidades brasileiras

## Risks of accidents caused by urban drainage infrastructure in Brazilian cities

**Resumo:** Este estudo analisa a vulnerabilidade do sistema de microdrenagem de águas pluviais no ambiente urbano e o risco de acidentes durante sua operação. Através do levantamento de ocorrências noticiadas em órgãos de comunicação pública, identificou-se diversas tipologias de acidentes, sendo subdivididas em ocorrências em dias de chuvas intensas e em tempo seco. Os dados coletados de 2010 a 2018 indicam um total de 33 acidentes em 26 cidades brasileiras, resultando em danos materiais, 21 feridos e 12 fatalidades. Conclui-se que as deficiências na execução e manutenção do sistema de microdrenagem representam sérios riscos de acidentes. É insuficiente apenas a construção do sistema de drenagem para garantir sua eficiência; o organograma municipal deve incluir operação e manutenção, com a alocação de recursos, equipe técnica e condições organizacionais para manutenção preventiva e corretiva e prevenção de acidentes.

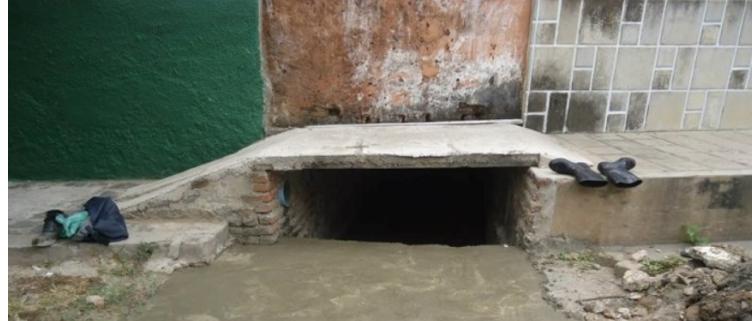
Figura 1 – Boca de lobo tipo ralo de guia com abertura excessiva produzindo situação de risco.

Durante períodos seco, acidentes também ocorrem devido à negligência na execução de obras de drenagem ou à falta de manutenção adequada (MIGUEZ et al., 2015). A Figura 1 ilustra uma vulnerabilidade comum em muitas cidades brasileiras, onde a abertura de uma boca de lobo é excessivamente grande, aumentando o risco de acidentes (TASSI et al., 2016).

Canholi (2014) destaca que as aberturas amplas de bocas de lobo podem levar ao arrastamento e eventual queda de pedestres, ciclistas e até mesmo veículos em situações extremas. Melo et al. (2016) enfatizam ainda a necessidade de um projeto adequado para esses elementos de microdrenagem, com o objetivo de minimizar os riscos de acidentes e garantir a segurança dos usuários. Portanto, é fundamental que sejam implementadas normas técnicas que regulamentem o dimensionamento dessas estruturas, visando a prevenção de acidentes e a segurança da população.

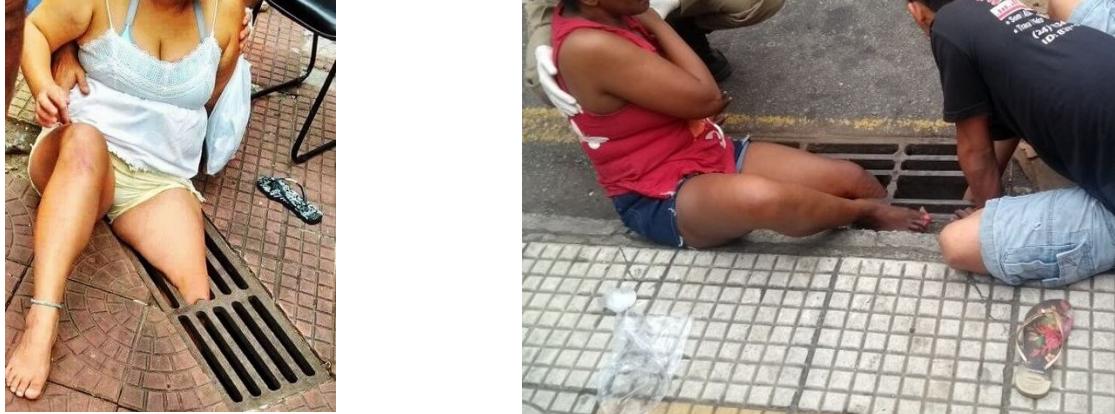
Figuras 2 e 3 – Acidente ao caminhar pela rua e ficar com a perna presa na grelha da boca de lobo.

As Figuras 2 e 3 ilustram incidentes ocorridos na cidade de São Vicente (SP) e na cidade de Volta Redonda (RJ), onde pedestres, ao pisar em grelhas de bocas de lobo com estrutura comprometida, tiveram suas pernas presas devido à ruptura de uma das barras. Foi necessário o auxílio de Bombeiros para a remoção segura das vítimas. Incidentes, semelhantes foram registrados nos municípios de Olinda (PE), Macapá (AP), Rio de Janeiro (RJ) e Cariacica (ES). As lesões incluíram cortes profundos, escoriações e, em alguns casos, torções no joelho.

De acordo com as figuras 2 e 3, os problemas de segurança relacionados a grelhas de bocas de lobo com estrutura comprometida são preocupantes e têm sido discutidos na literatura técnica (TASSI et al., 2016). Grelhas danificadas podem levar a quedas, ferimentos graves e até mesmo a acidentes fatais (Melo et al., 2016). Estudos indicam que a falta de manutenção adequada, a qualidade do material empregado e a exposição a cargas elevadas são fatores que podem afetar a durabilidade e a resistência das grelhas (BAPTISTA et al., 2011).

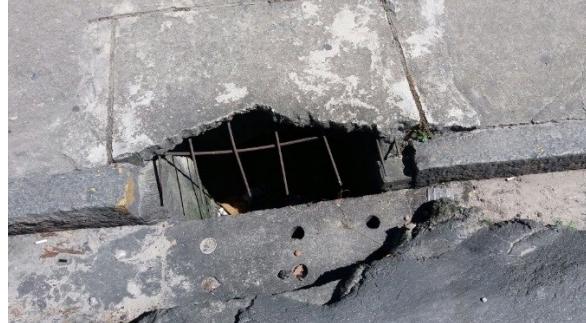
*Figura 4 – Tampa de Poço de Visita danificada com ferragem exposta: sérios riscos para pedestres ou ciclistas.*

A degradação das tampas de poços de visita, que expõe a ferragem e cria um risco significativo para pedestres e ciclistas, é um desafio contínuo em gestão de infraestrutura pública (Figura 4).

A exposição da ferragem pode causar escoriações profundas (UDDIN *et al.*, 2013) e ilustra a necessidade de manutenção regular e monitoramento de infraestruturas para prevenir incidentes (BUTLER *et al.*, 2018). Sistemas de drenagem urbana sustentáveis e infraestrutura verde podem minimizar esses riscos, ao mesmo tempo que proporcionam benefícios ambientais e estéticos (HOANG & FENNER, 2016).

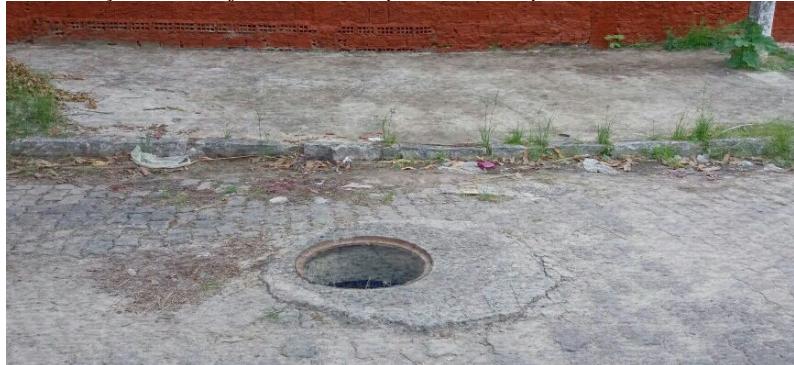
*Figura 5 – Poço de visita faltando a tampa com risco para transeuntes ou veículos.*

A ausência ou danificação de tampas de poço de visita é um problema recorrente em muitas cidades brasileiras, seja na faixa de rolamento ou nas calçadas (Figura 5). A falta de tampas pode causar acidentes graves com pedestres. Em 2014, por exemplo, uma mulher sofreu lesões na coluna e foi diagnosticada com tetraplegia após cair em um poço de visita em Arraias (TO). Além disso, foram relatados outros seis incidentes de quedas em poços de visita que resultaram em ferimentos, embora menos graves, em São Paulo (SP), Cariacica (ES), João Pessoa (PB), Boa Vista (RR), Vitória (ES) e Bauru (SP) entre 2013 e 2017.

A ausência ou danificação de tampas de poços de visita na faixa de rolamento constitui perigo significativo no trânsito, com potencial para gerar acidentes graves. Veículos em alta velocidade, ao se depararem com esses obstáculos, podem perder o controle, ocasionando colisões e abalroamentos (SINGH, 2022).

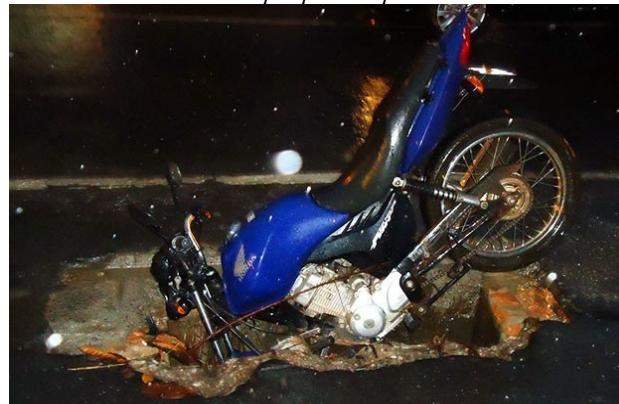
*Figura 6 – Acidente envolvendo uma moto que passou por um buraco sem a tampa da drenagem.*

De acordo com a figura 6, o desnível entre a tampa do poço de visita e o asfalto é um risco significativo para acidentes de trânsito, especialmente para motociclistas. Ao cruzar esses desníveis em alta velocidade, os motociclistas podem perder o controle, resultando em quedas, colisões com outros veículos, postes ou árvores (GOMES, 2012; Nasri e Aghabayk (2021). Em 2017, dois motociclistas em Goiânia (GO) e São José do Rio Preto (SP) perderam suas vidas em acidentes relacionados a tampas de poço de visita desniveladas.
