## **Análise comparativa da extração de informações de fissuras utilizando luz estruturada e técnicas de SfM**

### ***Comparative analysis of crack information extraction using structured light and SfM techniques***

**Iane Silva Pereira<sup>1</sup>; Samir de Souza Oliveira Alves<sup>2</sup>; Luis Augusto Koenig Veiga<sup>3</sup>**

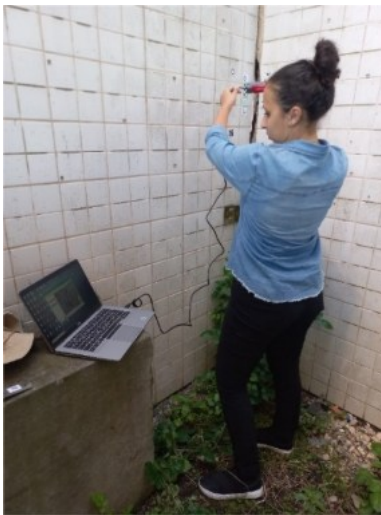
A etapa inicial consistiu na conexão do scanner a um notebook para iniciar o processo de aquisição de dados (Figura 2). O equipamento disponibiliza quatro modos de varredura: *object* ( $600 \times 600 \times 300$  mm), *head* ( $800 \times 500 \times 800$  mm), *body* ( $1000 \times 1000 \times 2000$  mm) e *face* (aproximadamente o tamanho de um rosto humano).

Figura 2 – Digitalização da fissura por luz estruturada.  
Fonte: Os autores (2026).

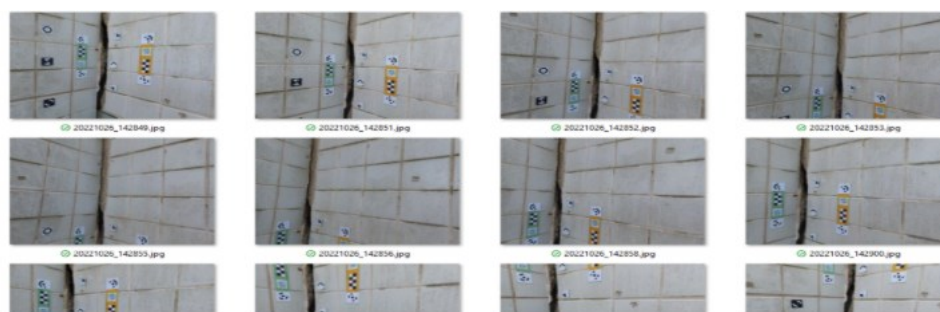
As imagens foram adquiridas com sobreposição suficiente, de modo que cada fotografia abrangesse parcialmente a área registrada na imagem anterior. Essa estratégia é fundamental para possibilitar uma correspondência precisa de feições e uma reconstrução tridimensional confiável. Após inspeção visual, foram selecionadas 53 imagens (Figura 4), com base em critérios como qualidade, nitidez, exposição adequada e nível de sobreposição, sendo descartadas imagens desfocadas ou com exposição inadequada que pudessem comprometer o processo de reconstrução. As imagens selecionadas foram então transferidas para um computador para processamento.

Figura 4 – Aquisição de imagens para o método SfM.

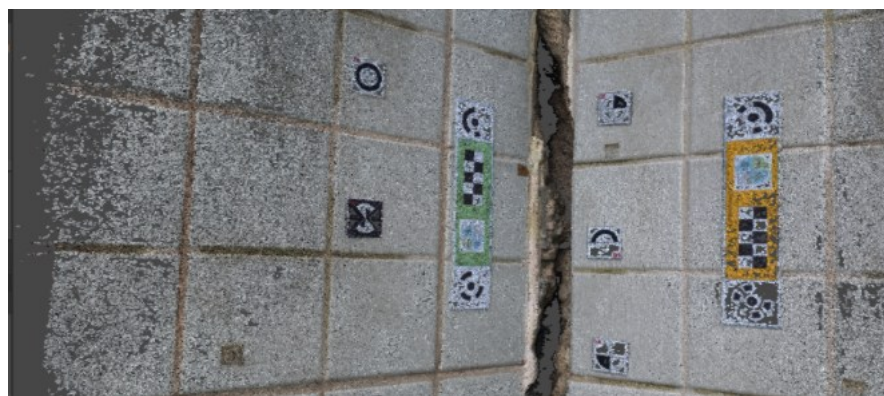
Após o refinamento do alinhamento, foi gerada a nuvem de pontos densa por meio de um algoritmo de estereoscopia multivisão (*multi-view stereo – MVS*). Essa etapa aumentou significativamente a quantidade de pontos, permitindo uma representação mais detalhada da geometria da fissura. Os parâmetros de qualidade foram ajustados de modo a equilibrar o tempo de processamento e o nível de detalhamento. Na sequência, a partir da nuvem de pontos densa (Figura 5), foi criada uma malha tridimensional representando a geometria da superfície. Essa malha serviu de base para a etapa de texturização, na qual as imagens originais foram projetadas sobre o modelo, resultando em uma representação realista da superfície.

Figure 5 – Nuvem de pontos densa gerada no Agisoft Metashape.

Para garantir a consistência métrica, os alvos calibrados posicionados próximos à fissura foram identificados e marcados manualmente nas imagens dentro do software. Esses alvos foram utilizados como pontos de controle para definir a escala do modelo reconstruído. As distâncias de referência adotadas nesse processo correspondem aos valores obtidos por meio das medições com a estação total dos dispositivos de medição graduados. Especificamente, as distâncias entre os centros dos alvos circulares (A–B e C–D) foram inseridas no software para realizar o correto escalonamento e ajuste do modelo. Esse procedimento assegurou que a nuvem de pontos gerada apresentasse consistência métrica com as dimensões

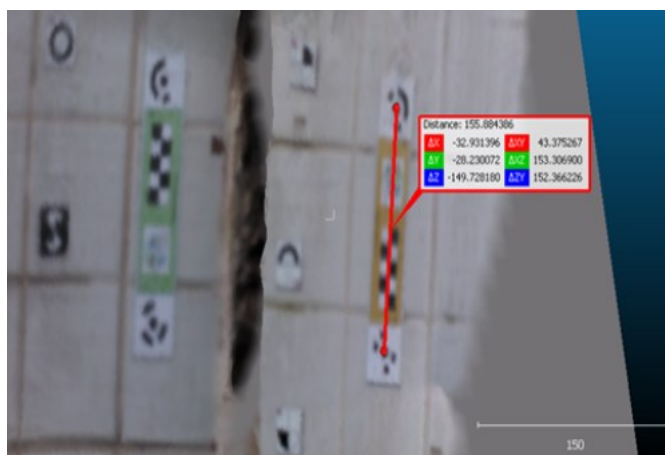
Para avaliar a acurácia do método de luz estruturada, as distâncias entre os mesmos pontos de referência (1–2, 3–4, 5–6 e 7–8) foram medidas utilizando a nuvem de pontos gerada. O arquivo no formato PLY foi importado para o software CloudCompare, no qual a ferramenta *Point Picking* foi utilizada para selecionar os centros dos alvos circulares e calcular automaticamente as distâncias (Figura 7).

Figura 7 – Medição das distâncias de referência por luz estruturada.  
Fonte: Os autores (2026).

As distâncias extraídas da nuvem de pontos obtida por luz estruturada (Tabela 2) apresentam uma superestimação consistente quando comparadas aos valores de referência. Para os segmentos A–B e C–D, foram observados desvios de aproximadamente +0,57 cm e +0,66 cm, respectivamente. De forma semelhante, para os segmentos maiores (D–A e C–B), foram identificadas diferenças de cerca de +0,43 cm e +0,55 cm. O erro médio (*bias*) calculado foi de +0,55 cm, indicando a presença de um desvio sistemático.
