O POTENCIAL DA AVALIAÇÃO PÓS-OCUPAÇÃO (APO) PARA A PRESERVAÇÃO DE AMBIENTES MUSEOLÓGICOS LOCALIZADOS EM EDIFÍCIOS ANTIGOS: O CASO DO MUSEU DA IMIGRAÇÃO, SP

THE POTENCIAL OF POST-OCCUPANCY EVALUATION (POE) FOR THE PRESERVATION OF MUSEOLOGICAL ENVIRONMENTS LOCATED IN OLD BUILDINGS : THE CASE OF THE IMMIGRATION MUSEUM

3 ESTUDO DE CASO: MUSEU DA IMIGRAÇÃO DO ESTADO DE SÃO PAULO

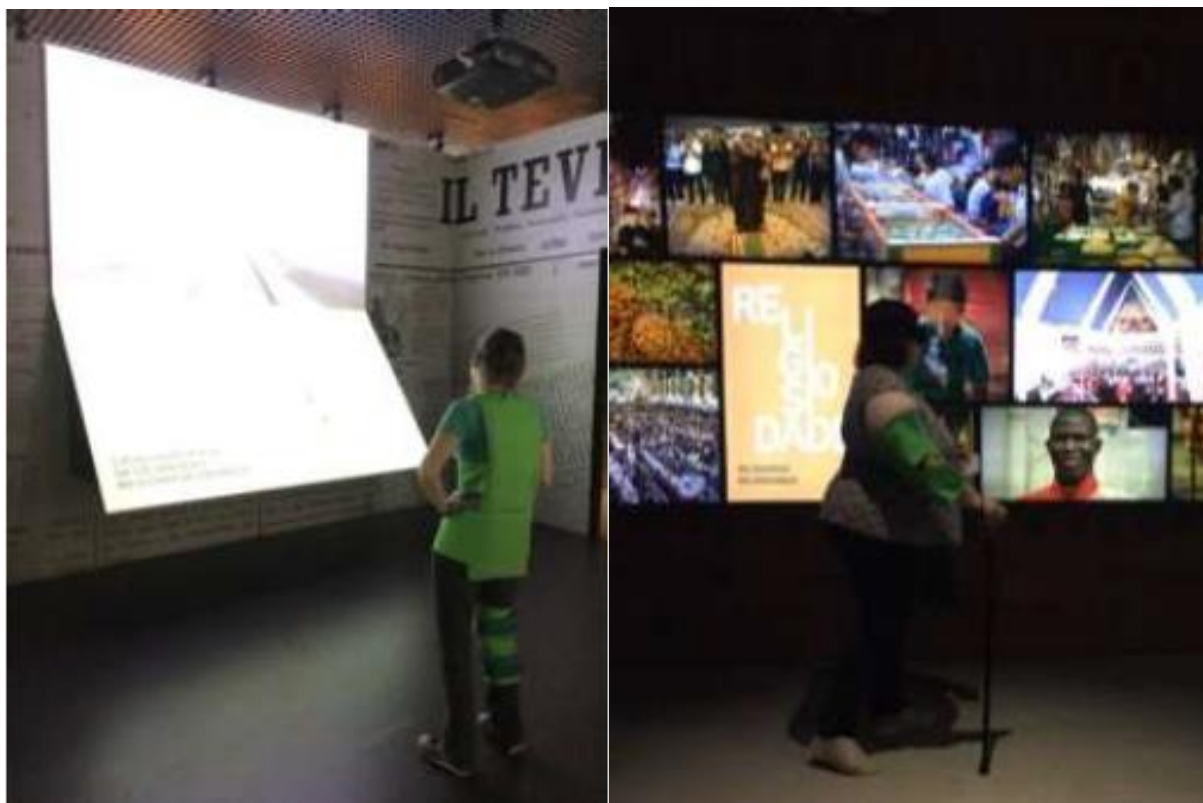
Figura 5: Vivência com *kit* de simulação de envelhecimento.

O *kit*, da empresa japonesa Koken³, possui componentes que diminuem a sensibilidade, como luvas, protetores auriculares, óculos redutor de visão, e outros que limitam os movimentos de braços, pernas, costas e mãos, além de pesos, simulando as perdas que surgem com o envelhecimento. Alguns dos acessórios do *kit* que simulam limitações físicas que poderiam interferir no conforto e aproveitamento de uma visita ao museu foram utilizados na vivência com duas alunas da disciplina optativa de graduação da Faculdade de Arquitetura e Urbanismo da USP “Acessibilidade e Segurança de Edificações”, como exemplifica a Figura 6, abaixo.

A primeira estudante utilizou o redutor de movimento das costas e o redutor de movimento da perna direita com pesos acoplados, enquanto a segunda estudante utilizou os óculos redutores de visão, a bengala para auxílio e o redutor de movimento do braço direito com pesos acoplados.

Os acessórios simulando limitações físicas permitem a aferição de elementos construtivos e situações nos ambientes que podem passar despercebidos por pessoas que não apresentam deficiências.

Entretanto, pelo fato dos usuários vestidos com partes do *kit* não estarem acostumados a lidar com as perdas que surgem com o envelhecimento, faz necessário um treinamento prévio, para que não ocorram distorções quanto às respostas no decorrer da vivência proposta.

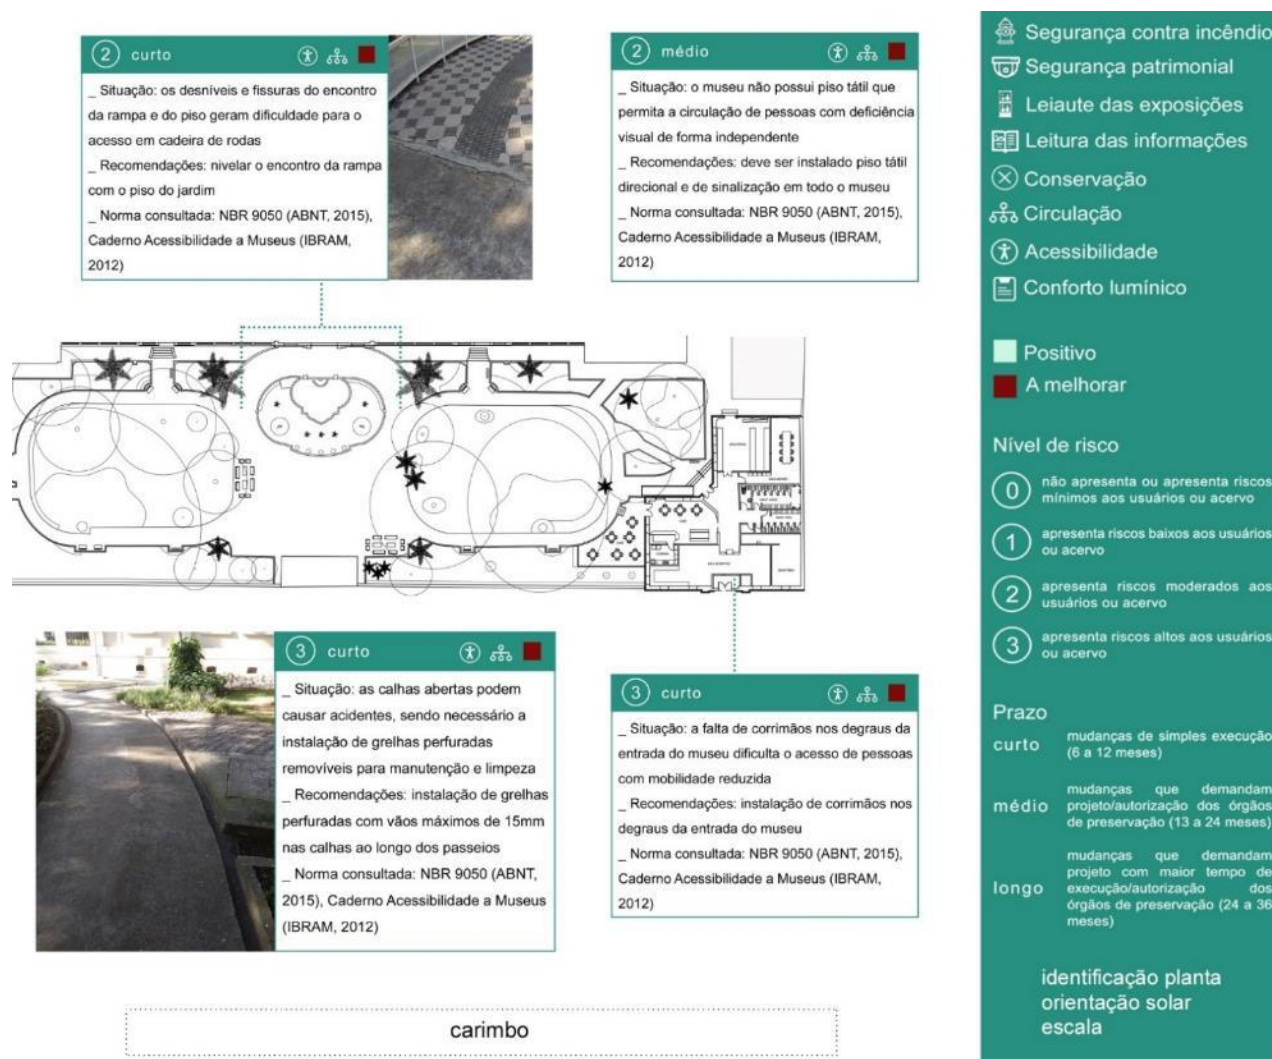
Figura 7: Organização dos Mapas de Diagnósticos e Recomendações.

A partir do quadro foram produzidos Mapas de Diagnósticos e Recomendações para facilitar a leitura e orientar “ações corretivas” se necessário (FRANÇA, 2011), organizados conforme a Figura 8, sobre o percurso da estação Bresser-Moooca do metrô até a entrada do Museu da Imigração, o jardim e o edifício da recepção, o térreo do edifício principal e o segundo pavimento do edifício principal.

Ambos consideraram os prazos para a realização das intervenções (curto prazo – 6 a 12 meses, médio prazo – 13 a 24 meses e longo prazo – 25 a 36 meses), os níveis de risco para os usuários e o próprio museu (0 – sem riscos ou riscos mínimos, 1 – risco baixo, 2 – risco moderado, 3 – risco alto), e as normas associadas, sempre que pertinente.

Os Quadros Síntese e os Mapas de Diagnósticos e Recomendações, são instrumentos que contribuem com essa finalidade, por apresentarem os resultados, diagnósticos e recomendações encontrados de forma fundamentada cientificamente, o que facilita a avaliação e a tomada de decisões pelos agentes responsáveis.
