# UMA ANÁLISE DO RESTAURO À LUZ DAS TEORIAS CONTEMPORÂNEAS: A CONVERSÃO DO EDIFÍCIO DA ANTIGA ALFÂNDEGA EM CAIXA CULTURAL FORTALEZA

**AN ANALYSIS OF RESTORATION IN THE LIGHT OF CONTEMPORARY THEORIES: THE CONVERSION OF THE OLD CUSTOMS HOUSE IN CAIXA CULTURAL FORTALEZA**

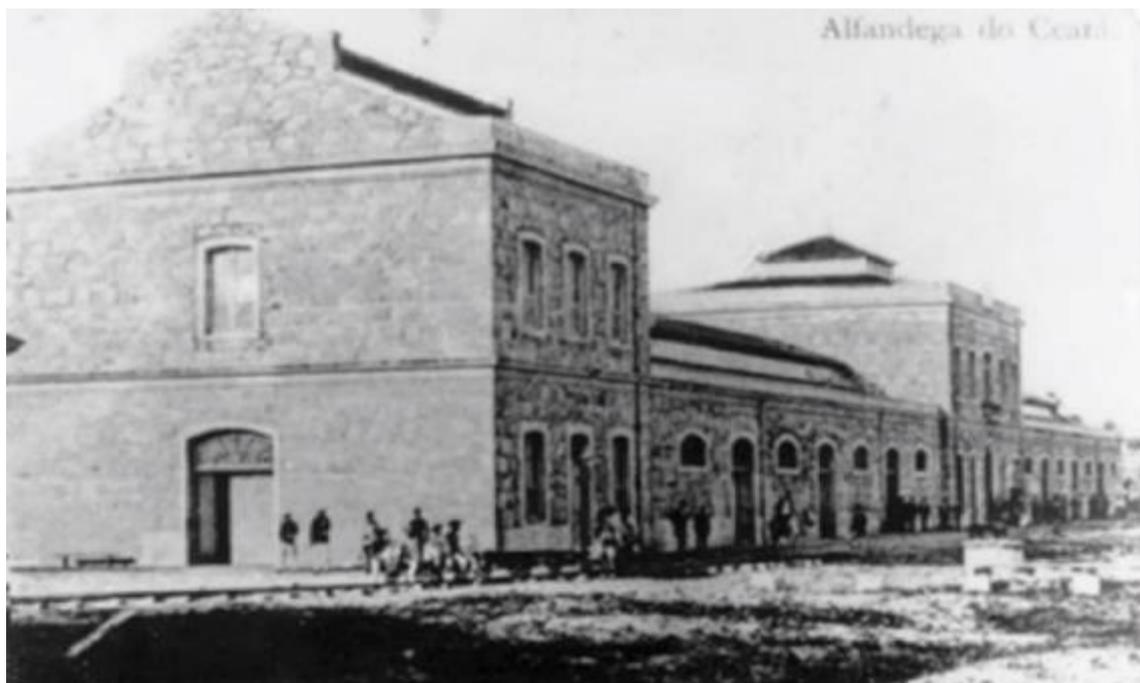
Figura 2: O edifício da Antiga Alfândega de Fortaleza no final do século XIX.

O projeto do prédio da Alfândega, executado entre 1883 e 1891 pela Cia. Ceará Harbour Corporation, empregou em sua construção materiais como pedra, argamassa de óleo de peixe com areia e elementos metálicos, como as colunas, a escadaria (Figura 3) e os gradis, todos importados da Escócia. A Alfândega veio a ocupar o imóvel apenas em 1893. Durante o funcionamento do prédio em seu uso original ao longo da primeira metade do século XX, acrescentaram-se andares superiores a dois dos quatro blocos (Figura 4) por conta da necessidade crescente de novos espaços de armazenagem, executados nos mesmos padrões empregados na construção inicial. Ao longo da história do edifício, outros programas ali se instalaram após a transferência da Alfândega à região do Porto do Mucuripe em 1969, sendo eles: a Receita Federal, de 1969 a 1979, quando, em 1978, a ala superior oeste do edifício sofreu um incêndio; a Agência de Penhores da Caixa Econômica, de 1979 (BENEDITO, 1999) até o início do século XXI; e, por fim, a atual Caixa Cultural a partir do ano de 2012.

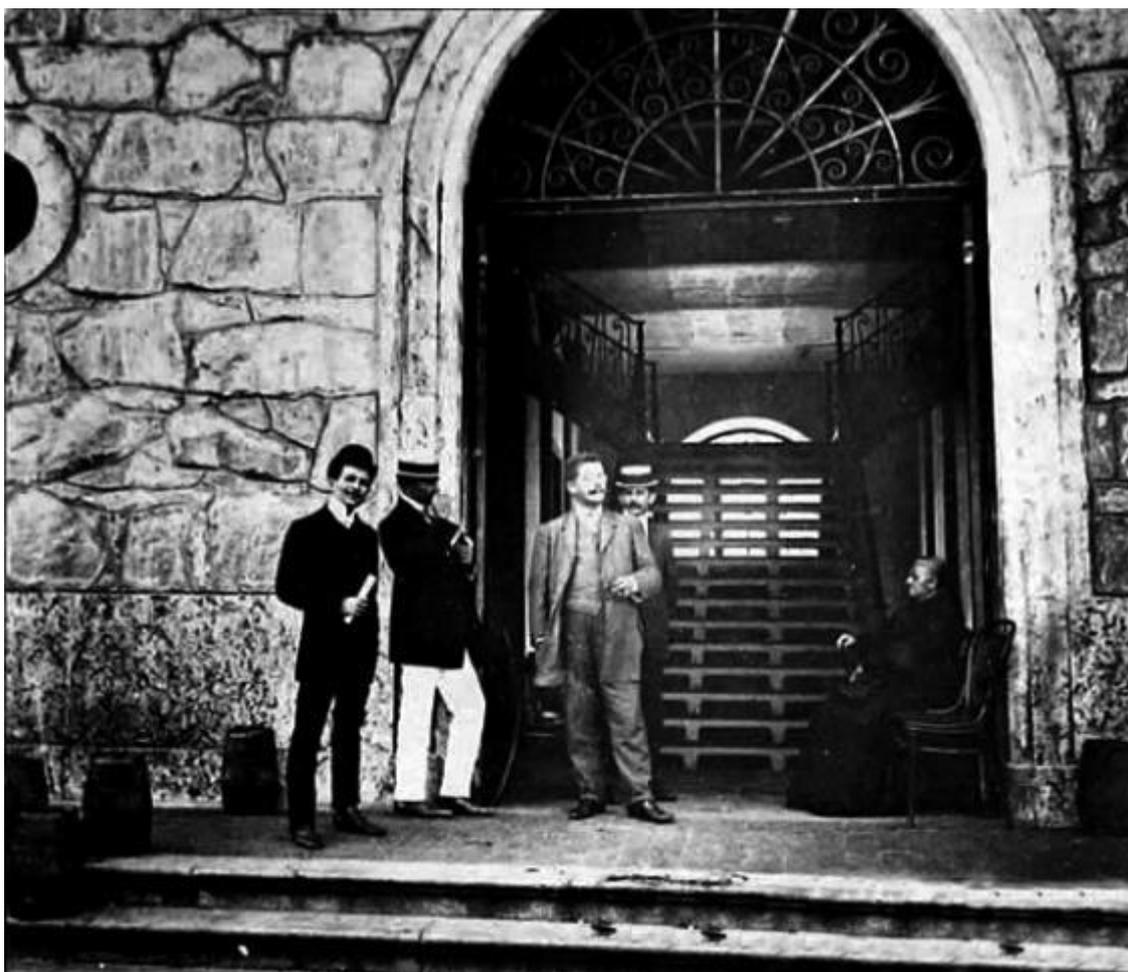
Figura 3: A entrada principal do edifício na década de 1900. Ao fundo, a escadaria metálica importada da Escócia.

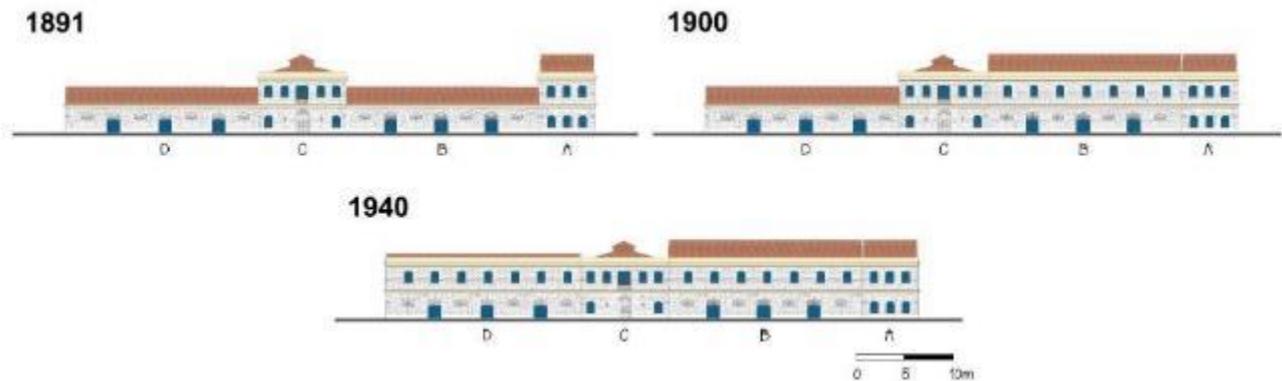
Figura 4: A evolução formal do edifício: acréscimo dos andares superiores dos blocos B e D, em 1900 e 1940, respectivamente, à volumetria inicial de 1891.

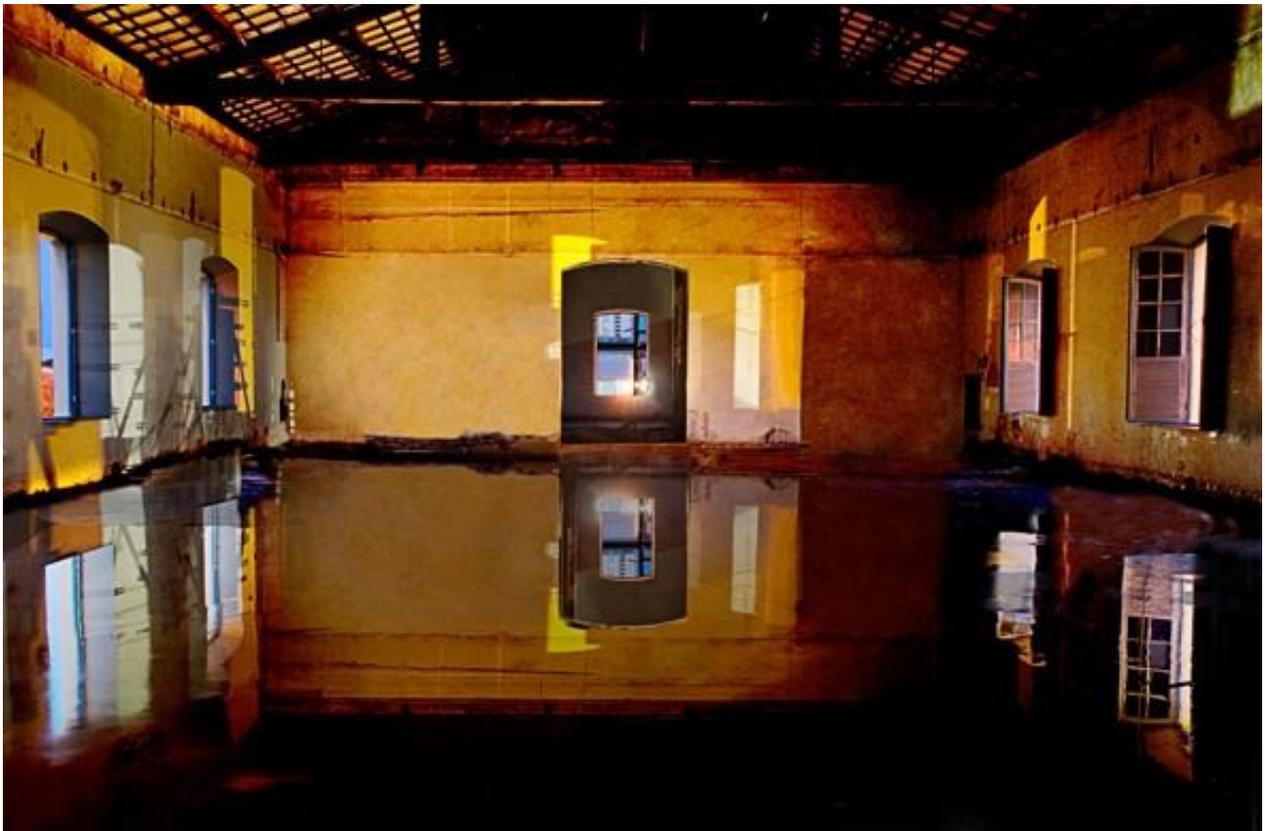
Figura 5: Estado de conservação do edifício da Antiga Alfândega de Fortaleza anterior ao processo de intervenção.

O processo de intervenção no bem patrimonial teve início pela documentação do edifício por meio de fotos (Figura 5) e levantamentos de plantas e fachadas, entre outros registros. Como resultado, obteve-se um diagnóstico relativo às patologias do edifício, apurando os níveis de desgaste dos diversos elementos. A partir da análise do estudo desenvolvido pelo escritório de arquitetura responsável pela elaboração do projeto, Morozowski & Perry (2005a), expõe-se, a seguir, o diagnóstico quanto ao estado de conservação do edifício e de seus elementos arquitetônicos antes do restauro.

Em relação ao conjunto de serralharia, constatou-se durante o período de elaboração do diagnóstico um alto nível de desgaste em virtude da exposição das peças às intempéries, visto que a maioria encontrava-se na parte externa do edifício. Verificou-se, também, a corrosão nítida de peças que possuíam contato direto com pisos laváveis. Contudo, foi constatado um excelente estado de conservação dos espelhos e fechamentos de guarda corpo da escadaria, assim como dos fustes e capitéis das colunas.

Quanto às esquadrias, os portões dos armazéns encontravam-se razoavelmente conservados. As portas internas, entretanto, apresentavam-se em péssimo estado. Foi constatado, também, o excesso de emassamento em diversos elementos como frisos, recortes e rebaixos.

Foi verificado o estado de conservação das fachadas quanto ao nível de poluição presente, às manchas encontradas na parte superior da fachada norte do Bloco D, à necessidade de revestimentos, impermeabilizações e pinturas nos detalhes como cornijas, platibandas e frisos, além das desagregações e perdas nas pedras e molduras areníticas, das pichações na alvenaria de pedra, das próteses mal executadas, entre outras observações.

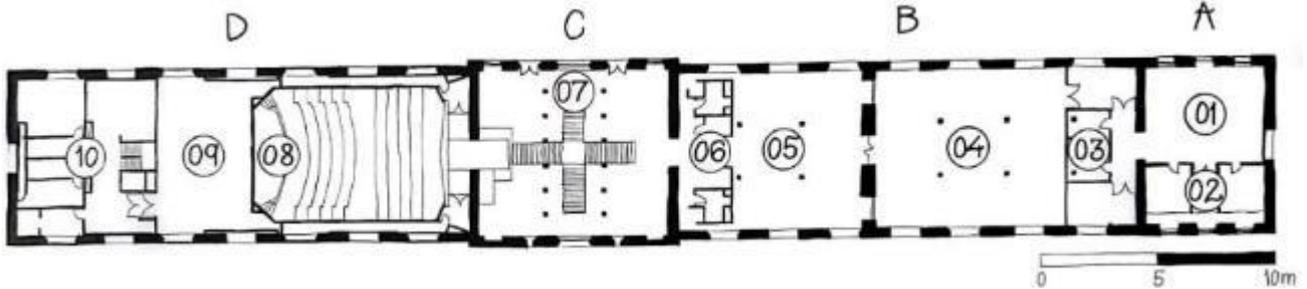
Figura 6: Croqui elaborado a partir do projeto de restauro. Planta térrea e seus ambientes: 01 - Recepção da administração, 02 - Administração, 03 - Serviço, 04 - Salas multiuso, 05 - Café, 06 - Sanitários, 07 - Foyer, 08 - Teatro, 09 - Caixa Cênica e 10 - Serviço.

A primeira corresponde à acessibilidade como medida de compatibilização para o funcionamento do equipamento cultural, o que se deu através da adaptação dos banheiros a fim de torná-los acessíveis e das perfurações de laje para introdução de escadas de serviço, plataformas de elevação, escadas caracol e elevador de acesso público, frequentes nas áreas de serviço, recepções e foyers, de acordo com as figuras 6 e 7. Devido à reestruturação interna do bloco D, este bastante descaracterizado, uma das premissas do projeto de restauro foi a concepção do teatro (ambientes nº 08 e 09, conforme figura 6), que demandou a abertura completa da laje de concreto em todo o pavimento superior, assim como a adoção de rampas de acesso ao público, escadas e elevadores, principalmente na Caixa Cênica (ambiente nº 10, conforme figura 6), e conexões da entrada com a cabine de controle, a partir do espaço de 80 cm nas laterais. A segunda estratégia equivale às composições no que diz respeito aos novos materiais introduzidos para viabilização do programa de necessidades, como a utilização de painéis de madeira e vidro a cerca de 60 cm de distância das alvenarias externas e esquadrias, em virtude da idiosincrasia de uso e das adequações necessárias ao funcionamento do espaço, além do não comprometimento da alvenaria original (ambientes nº 04 e 05, conforme figura 6, e ambiente nº 04, conforme figura 7). Os testemunhos, terceira estratégia, dignificam os momentos e valores do edifício no decorrer de sua história, sendo dispostos em locais de fácil acesso e destaque como a colocação das placas originais na fachada e no foyer do bloco C (ambiente nº 07, conforme figura 6), assim como a retirada do revestimento da parede com o intuito de revelar a alvenaria original também presente no foyer (bloco C), e abertura no piso na área da administração, no bloco A (ambiente nº 01, conforme figura 6), para exibição dos materiais ali existentes.

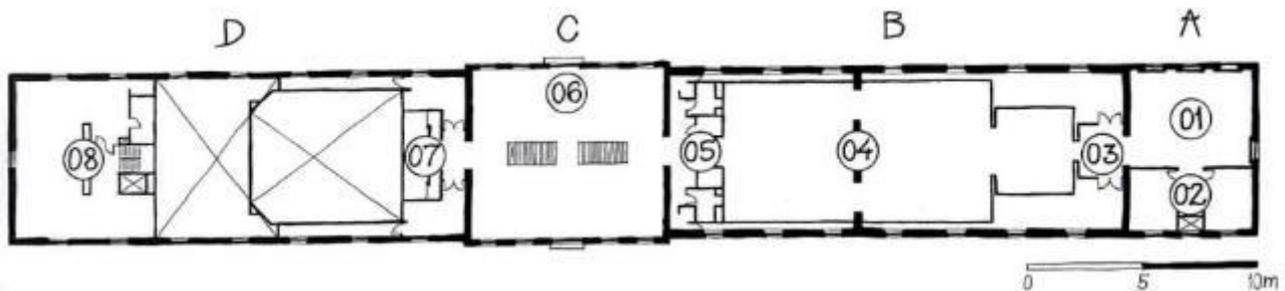
Figura 7: Croqui elaborado a partir do projeto de restauro. Planta superior e seus ambientes: 01 - Galeria, 02 - Administração, 03 - Apoio das galerias, 04 - Galeria, 05 - Sanitários, 06 - Foyer, 07 - Camarotes e 08 - Camarins.

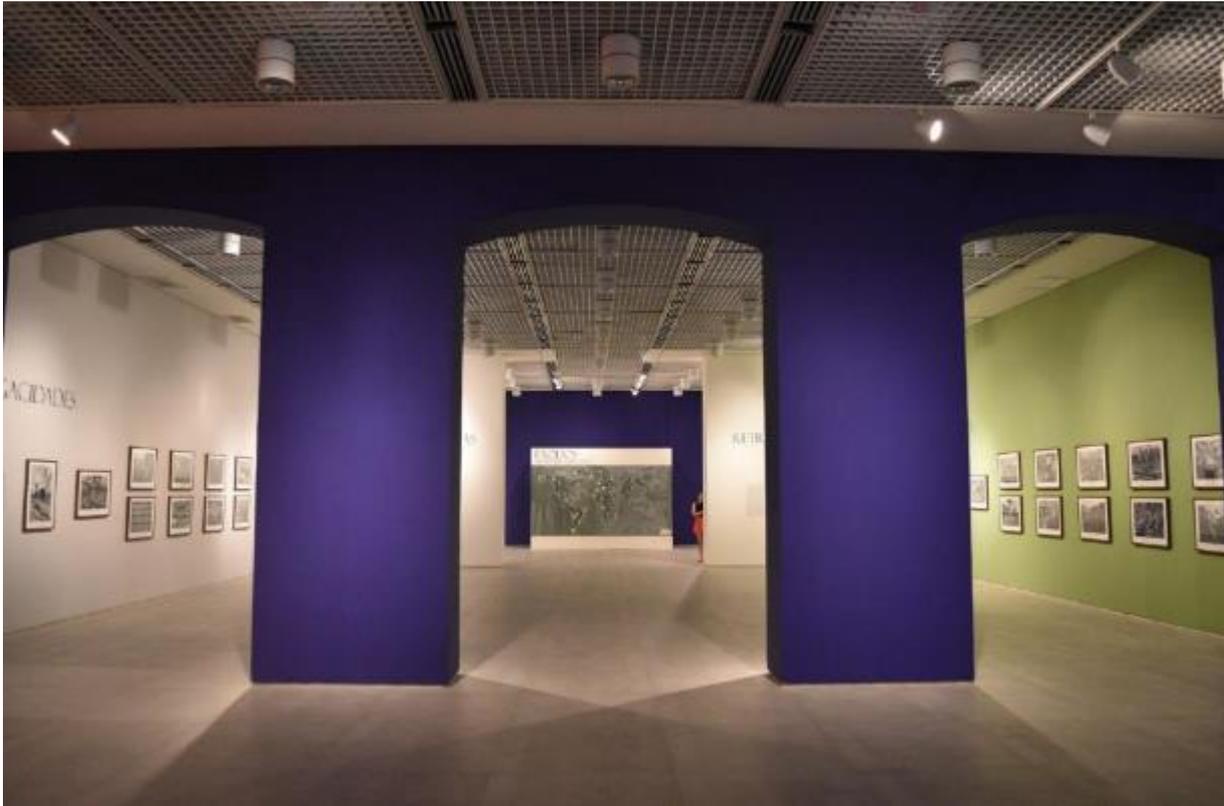
Figura 8: A adição de painéis de madeira no interior da galeria compromete a leitura interna do edifício quanto à sua autenticidade, pois não há distinção entre as colunas históricas e as paredes adicionadas com a intervenção.

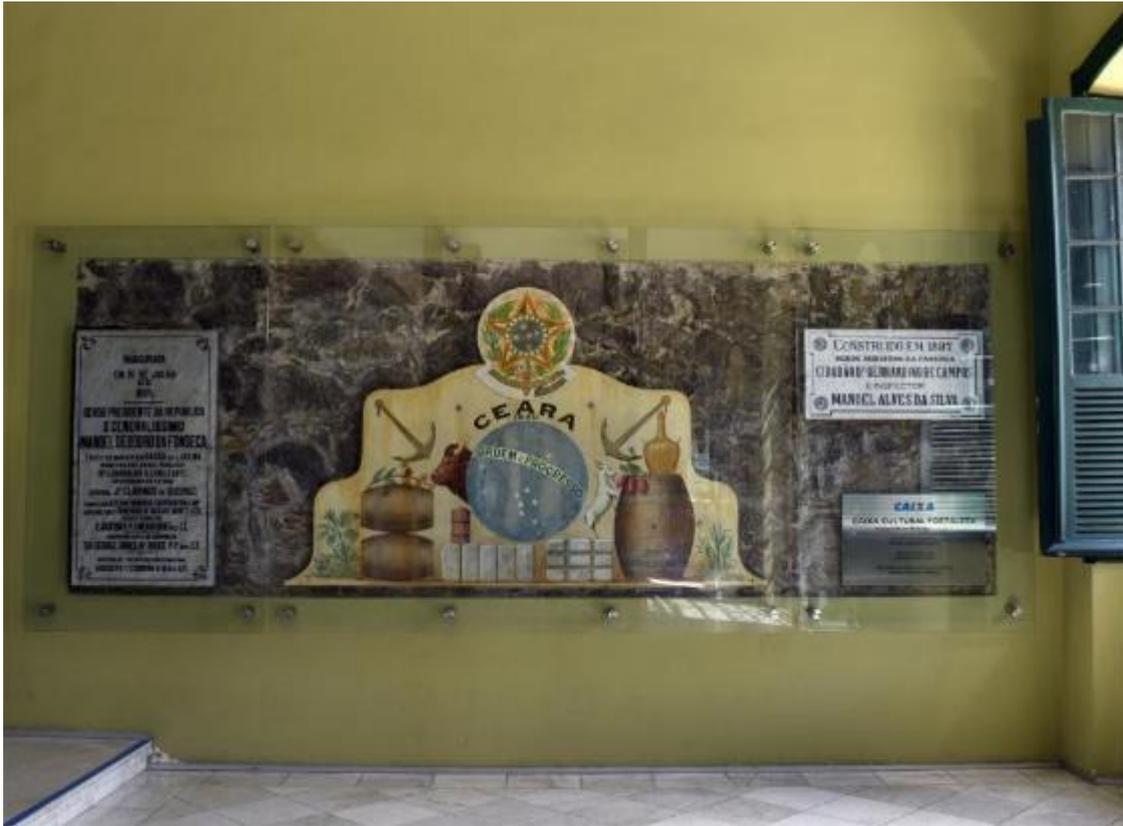
Figura 9: Os testemunhos históricos dos materiais antigos evidenciam a autenticidade na intervenção.

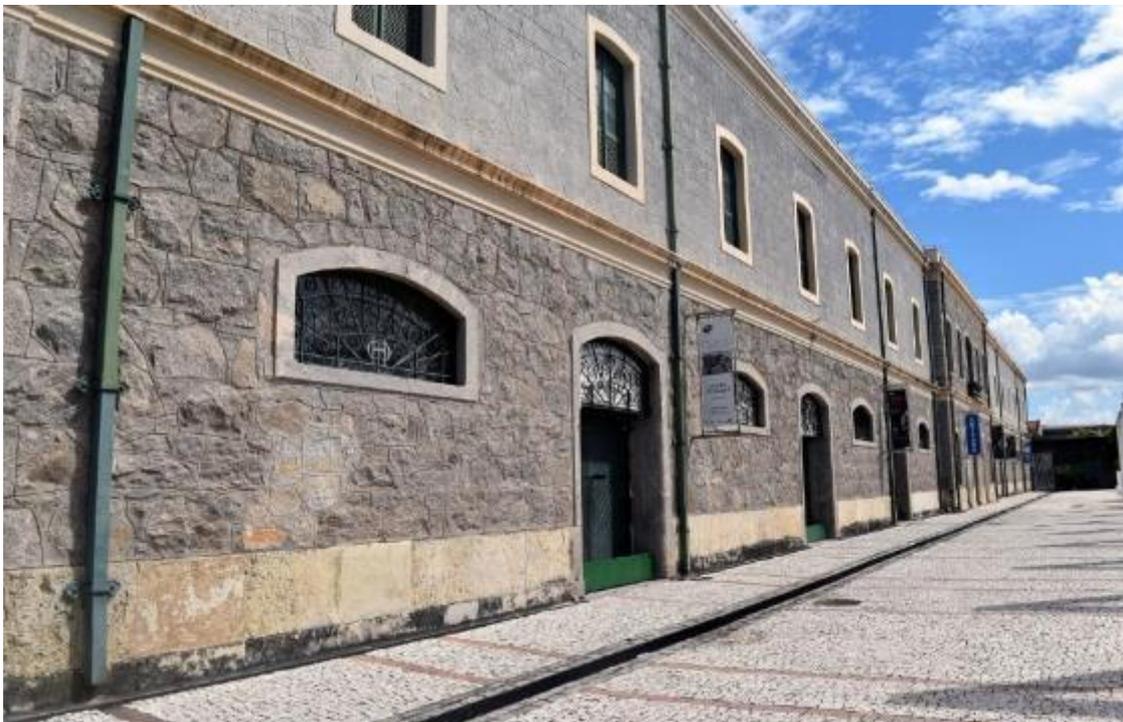
Figura 10: A fachada do edifício da Caixa Cultural, que passou pelo processo de hidrojetamento, destacando as partes acrescentadas dos blocos B e D ao longo da primeira metade do século XX.
