INTERVENÇÃO EM EDIFÍCIOS DE VALOR PATRIMONIAL: A PORTARIA Nº 420 (22-12-2010) DO IPHAN E ALGUNS RESULTADOS PRÁTICOS NO CENTRO HISTÓRICO DE NATAL-RN.

INTERVENTION PROJECTS IN HERITAGE BUILDINGS: IPHAN'S ORDINANCE 420 (DECEMBER 22th, 2010) AND SOME PRACTICAL RESULTS IN THE HISTORICAL CENTER OF THE CITY OF NATAL-RN.

OLIMPIO, MONIQUE LESSA VIEIRA

ARAÚJO, NATÁLIA MIRANDA VIEIRA DE

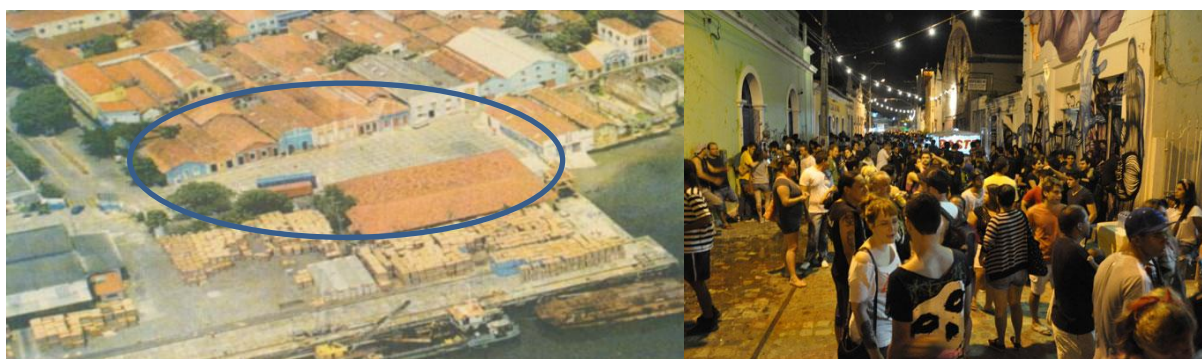
Figuras 1 e 2: Largo da Rua Chile (ano de 1998), com destaque em azul para a grande área livre comumente ocupada por manifestações culturais e Ocupação do Largo da Rua Chile (ao fundo) durante evento cultural.

Apesar do notório acervo arquitetônico patrimonial, é possível observar o quase que generalizado precário estado de conservação das edificações da Rua Chile, embora tenha sido alvo de algumas ações ditas “revitalizadoras”, como foi o caso do Projeto Fachadas da Rua Chile, no início dos anos 90. Mesmo diante deste descaso, ainda há a permanência de uma diversidade de usos na Rua Chile, tais como comércio, serviços e, principalmente, aqueles de caráter lúdico, como cultura e lazer. A rua é cenário de importantes eventos culturais para a cidade, entre eles destacamos o Música Alimento da Alma (Mada), o Circuito Cultural Ribeira, o Encontro Natalense de Escritores (ENE) e a Virada Cultural de Natal. Nesse sentido, ressaltamos a privilegiada localização do Terminal Marítimo, situado no Largo da Rua Chile que, devido à sua dimensão, possibilita sua utilização para eventos culturais por parte da população (Figuras 1 e 2).

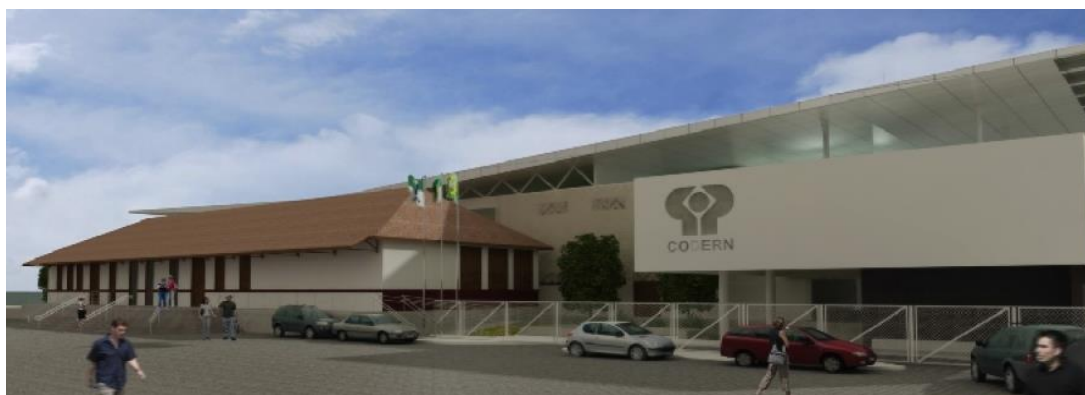
Figura 3: Projeto do Terminal Marítimo de Passageiros, com a recuperação do Antigo Frigorífico e construção do novo edifício anexo – vista a partir da Rua Chile.

As obras de expansão do Porto da Cidade de Natal previam a construção do Terminal Marítimo de Passageiros, composto por duas edificações: a primeira, correspondente ao projeto de conservação/restauração e adaptação da edificação do Antigo Frigorífico a um novo uso; e a segunda, referente a uma nova edificação construída, contígua ao Antigo Frigorífico, na mesma área de projeção de um armazém demolido e que, antes da demolição, se destinava à recepção temporária de passageiros (Figuras 3 e 4).

Destacamos que o projeto parte de uma atenção para com o edifício do Antigo Frigorífico enquanto bem tombado como conjunto arquitetônico urbanístico e paisagístico da cidade de Natal, pressupondo a aplicação dos procedimentos previstos na Portaria Nº 420, de 22 de dezembro de 2010, para a sua aprovação. Além da análise projetual da intervenção realizado no Antigo frigorífico, analisaremos também a solução projetual adotada para promover a acessibilidade terrestre, principalmente a locação das vagas de estacionamento, somente apresentada ao IPHAN/RN após o deferimento da execução das obras do Terminal.

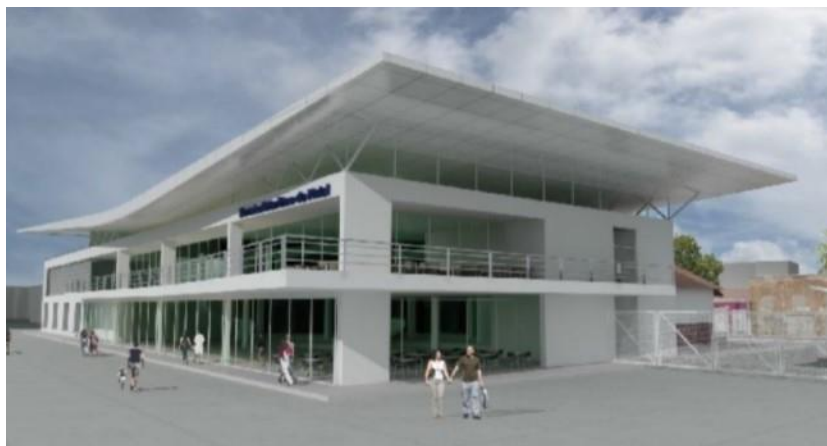
Figura 4: Projeto da nova edificação (anexo) do Terminal Marítimo de Passageiros – vista a partir do Rio Potengi.

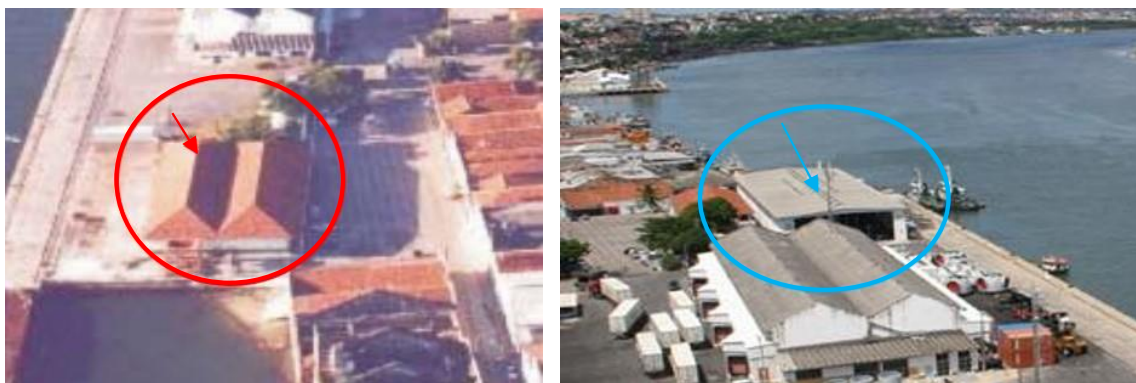
Figuras 5 e 6: Cais do Porto – foto anterior à demolição do armazém idêntico ao Antigo Frigorífico e Cais do Porto – em destaque, o galpão pré-moldado construído no local onde antes existia o armazém idêntico ao Antigo Frigorífico.

Conforme Relatório de Análise Patrimonial realizado pela CODERN e apresentado ao IPHAN, a edificação histórica objeto desta análise foi construída na década de 1950. Junto ao cais do porto, o armazém servia como depósito temporário de carnes e pescados funcionando em conjunto com o transporte de carga ferroviário, cujos trilhos ainda são visíveis ao longo de toda a extensão da Rua Chile². No ano de 1968, o armazém passou a funcionar como frigorífico do Porto de Natal, sendo completamente alterado internamente para adaptar-se às características de isolamento térmico necessárias à função. Durante vinte e três anos o edifício prestou-se a esse uso e em 1990 foi efetivamente desativado. Inicialmente, o prédio do Antigo Frigorífico era parte de um conjunto formado por dois armazéns idênticos (Figura 5): o existente e outro

próximo ao cais, demolido em 1999 para dar lugar à construção de um galpão pré-moldado em concreto (Figura 6). Este galpão pré-moldado também foi demolido (Figura 7) para a construção do novo terminal de passageiros (Figura 8).

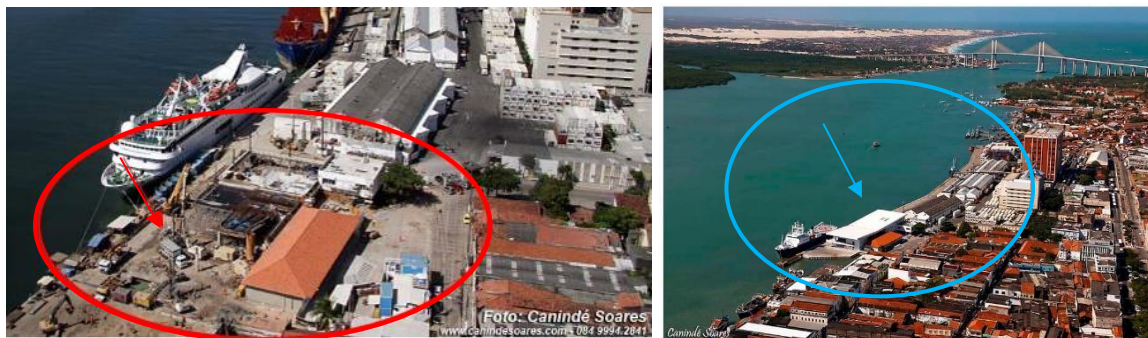
Figuras 7 e 8: Cais do Porto – em destaque, área livre após demolição do galpão pré-moldado e Cais do Porto – em destaque, novo anexo do Terminal Marítimo de Passageiros.

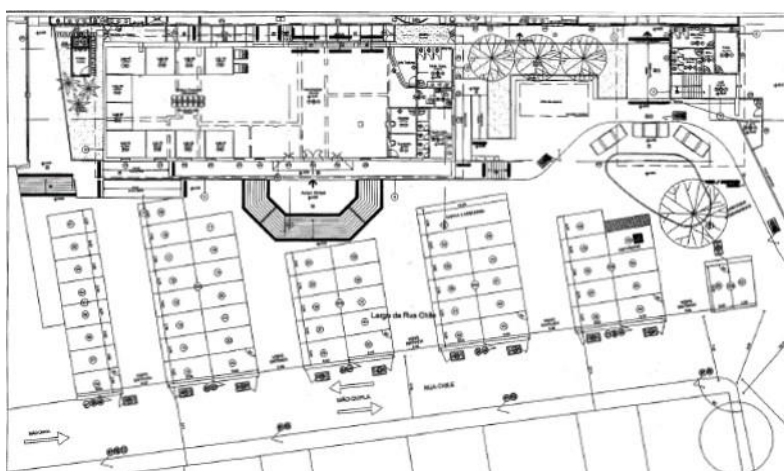
Figura 9: Planta com a locação da escadaria de acesso e do estacionamento ocupando o largo da Rua Chile.

Ratificamos que, para projetos de intervenção em áreas de interesse para preservação (como é o caso da Rua Chile e o seu Largo), é necessário pensá-los como parte de um conjunto com características próprias, urbanas, sociais, econômicas e, sobretudo, entender a ambiência e o significado do lugar. Contudo, considerando a adaptação ao uso contemporâneo (acessibilidade da edificação histórica com escada e rampa e provimento de vagas para estacionamento de veículos), a solução projetual adotada para sanar tais exigências/necessidades foi a ocupação da área do Largo da Rua Chile. Tal atitude sinaliza que, embora a equipe responsável pelo projeto demonstrasse considerar a importância do Largo no seu discurso, na realidade, ele foi desprezado. Isto porque, a solução projetual com locação da escadaria e rampa de acesso ao prédio do edifício tombado, ocupando parte do Largo da Rua Chile, foi explícita desde a entrega do anteprojeto arquitetônico submetido à apreciação do órgão federal. Após a primeira análise do anteprojeto, o IPHAN/RN solicitou ainda que o projeto contemplasse também uma proposta para cumprir as exigências de vagas de estacionamento para o terminal e, diante disto, a equipe ampliou a área de intervenção, ocupando agora toda a dimensão do Largo (Figura 9).

Diante do projeto apresentado, ficou clara a intenção de (re)apropriação desse espaço por parte do porto de Natal, seja de uma pequena parcela do Largo (com a locação da rampa e escada de acesso), ou de uma

grande parte (com a locação do estacionamento), o que consideramos ser uma falha tanto projetual, quanto da análise do projeto realizada pelo IPHAN, que deveria ter demandado a necessidade de se pensar em solução projetual alternativa, tanto para a questão da acessibilidade quanto para as vagas de estacionamento, sem o comprometimento deste importante espaço urbano.

A respeito dessa apropriação do Largo, o órgão federal se coloca favorável à proposta da escadaria e rampa, estando, inclusive ambas já devidamente executadas. No caso da locação das vagas de estacionamento, até a conclusão desta pesquisa³, ainda não havia registro de nenhum parecer do órgão federal aprovando ou desaprovando tal intervenção na área. Salientamos que se houver a consolidação da ocupação do Largo para prover estacionamentos, esta ação mudará totalmente a ambiência do lugar, que atualmente é bastante utilizado para manifestações culturais.

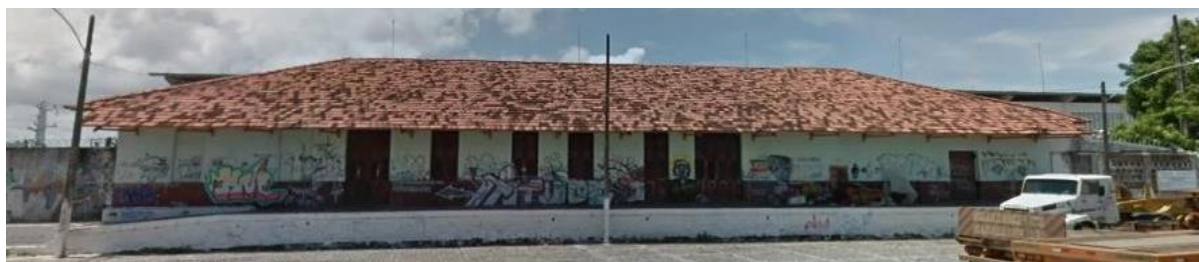
Figura 10: Fachada principal do Antigo Frigorífico, antes da intervenção arquitetônica.

Destacamos também que os elementos que normalmente compõem a fase preliminar do projeto (levantamento de dados sobre o bem com pesquisa histórica, levantamentos planialtimétrico e fotográfico, análise tipológica, identificação de materiais e sistema construtivo, além do diagnóstico do estado de conservação com mapeamento dos danos, análise de materiais, sistema estrutural e agentes degradadores) são apresentados como uma forma de cumprir um protocolo, uma exigência do órgão preservacionista. Não constatamos em nenhum documento um real rebatimento de tais informações nas decisões projetuais, exceto como justificativa posterior para o resgate do aspecto "original" da fachada principal. A aprovação da proposta de recomposição da fachada principal por parte do órgão federal, também não se baseou nas prospecções arquitetônicas, pois o relatório que as continham foi entregue ao IPHAN em julho de 2012 (conforme informação nos arquivos), quando o projeto não só já havia sido aprovado, como cuja obra também já estava em execução. Igualmente não foi apresentado ao órgão de preservação nenhum documento histórico (plantas ou fotografias) que subsidiasse tal decisão projetual, e conseqüentemente sua aprovação (Figuras 10 a 12).

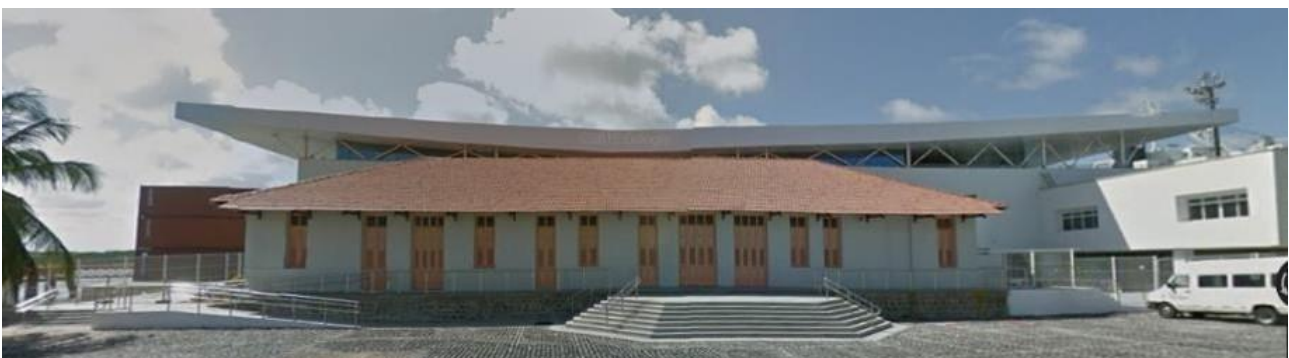
Figura 12: Fachada principal do Antigo Frigorífico, após da intervenção arquitetônica.

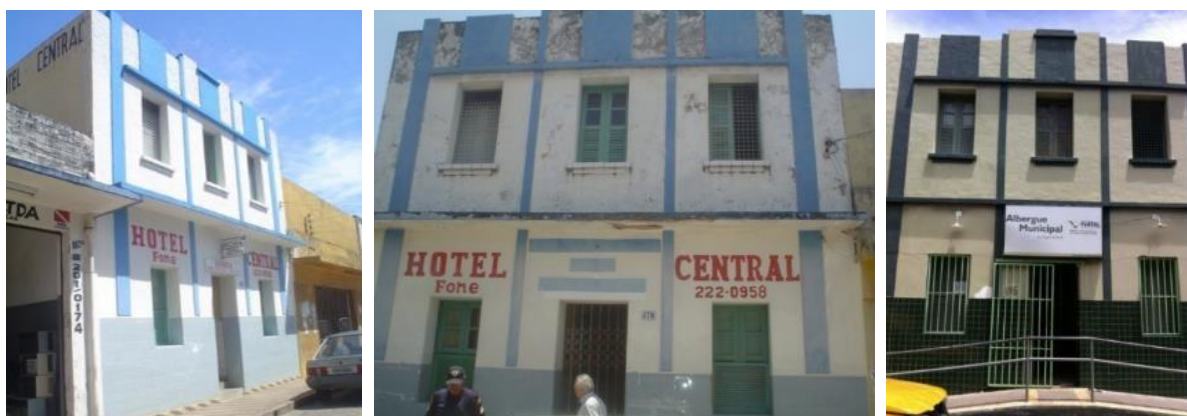
Figuras 13, 14 e 15: Fachada do Hotel Central conservando as características de sua construção, ano 2004 e Fachada do edifício após a intervenção realizada para abrigar o Albergue Municipal.

Em 1943, o Hotel Central passou a ser propriedade de Teófilo Câmara. Em 1961, consta como proprietário legal Genar Cacho Câmara e, no ano de 1966, o senhor Geraldo de Sá Bezerra adquire o imóvel. Apenas em agosto de 2006, o prédio é adquirido pela Prefeitura Municipal da Cidade do Natal, deixando de funcionar como Hotel. Em 23 de dezembro de 2011, o prédio, sob a responsabilidade da Secretaria Municipal de Trabalho e Assistência Social (SEMTAS), foi reativado, passando a ser utilizado como Albergue Noturno do Município, visando abrigar pessoas carentes e moradoras de rua apenas no período da noite. Para a instalação do albergue foram realizados levantamentos físico e fotográfico, nos quais constatou-se que as alvenarias do edifício estavam bem conservadas, rebocadas e pintadas. Os elementos de fachada (esquadrias e marquise), que seguem a linguagem da arquitetura protomodernista caracterizada por linhas retas, simples e com elementos decorativos geométricos, também conservaram as características primitivas de sua construção (Figuras 13 e 14).

A intervenção realizada na edificação para instalação do albergue noturno, pelas semelhanças programáticas do novo uso em relação ao uso anterior, manteve boa parte da estrutura física do antigo Hotel, conservando sua tipologia arquitetônica. Na fachada, as mudanças se restringiram apenas à pintura das paredes e esquadrias, inserção do gradil no térreo e à execução de uma rampa de acesso para vencer o desnível que existia entre a edificação e a linha da calçada (Figura 15).

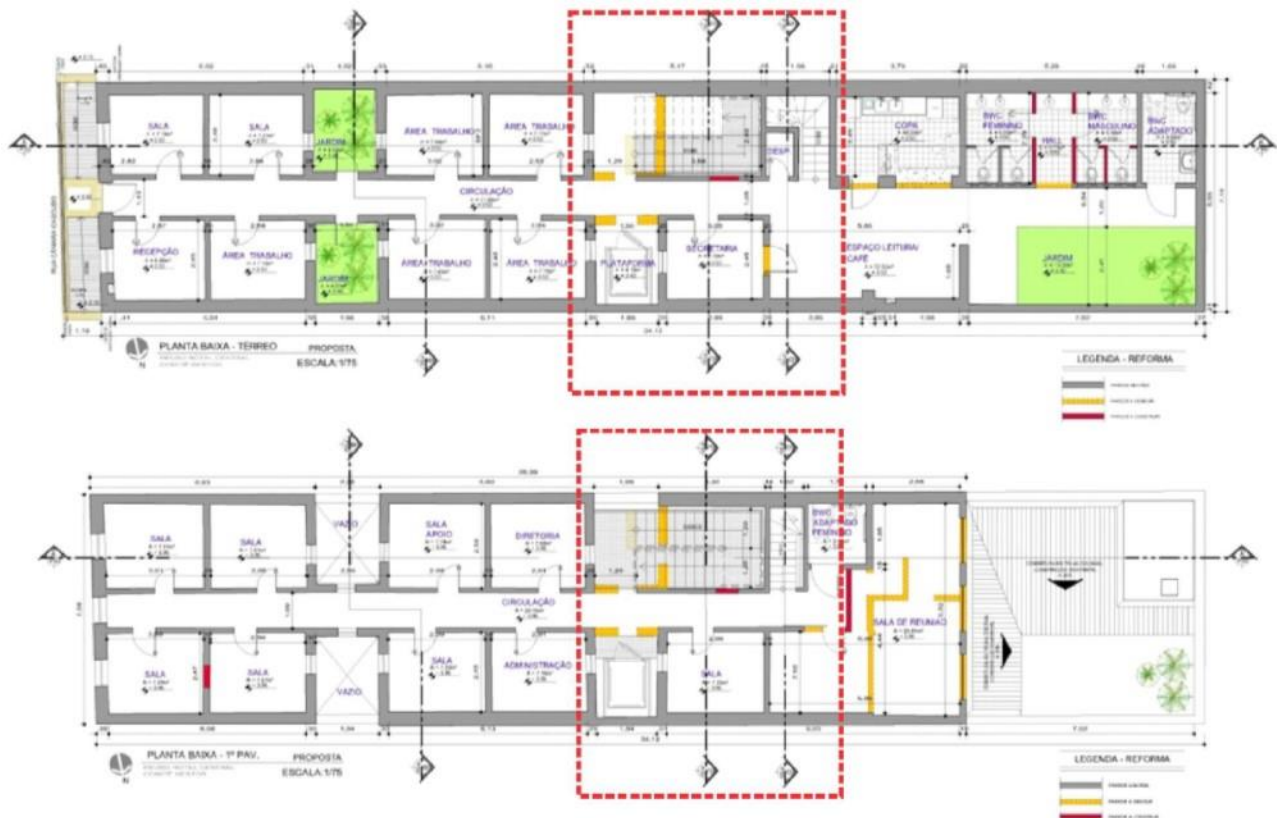
Figuras 20 e 21: Projeto de Intervenção do Antigo Hotel Central (Proposta 1) - Em destaque as inserções da escada e plataforma elevatória na área da edificação com tipologia preservada integralmente.

Nesse panorama, averiguamos a incidência das restrições do IPHAN, que desaprovou tal alteração. Logo, o Parecer Técnico N° 080/2014 (IPHAN, 2014) apresenta as seguintes restrições projetuais:

Deve ser garantida a preservação em volume, planta e materiais do núcleo da edificação que ainda encontra-se preservado, ou seja, a parte do edifício que corresponde aos três módulos originais da cobertura.

A circulação vertical (escada e plataforma elevatória) deve ser implantada na parte posterior do lote, seja no trecho da edificação que foi alvo de demolição integral ou naquele que sofreu intervenção parcial, sem, entretanto, descaracterizar a configuração da cobertura original. (IPHAN, 2014, p. 428)
