# AVALIAÇÃO PÓS-OCUPAÇÃO DE EMPREENDIMENTO HABITACIONAL PARA IDOSOS: O CASO DO CIDADE MADURA

**POST-OCCUPANCY EVALUATION OF A HOUSING PROJECT FOR THE ELDERLY: THE CASE OF THE CIDADE MADURA**

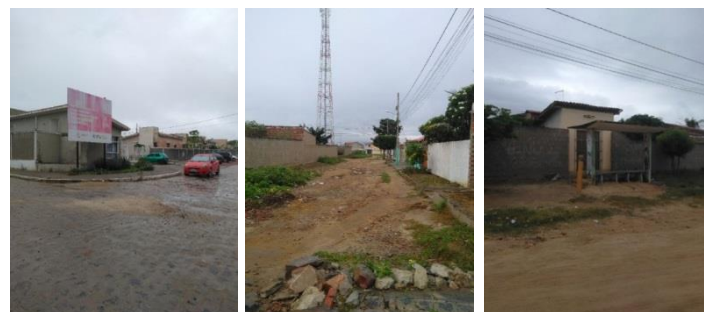
Figura 1: Entrada do empreendimento Cidade Madura (a). Percurso realizado pelo morador até a parada de ônibus mais próxima do empreendimento (b) e Parada de ônibus mais próxima do empreendimento (c).

A análise do indicador 5 foi considerada aceitável, já que 49,49% do perímetro do empreendimento (com 443,67 m) é adjacente a um entorno efetivamente urbanizado. No entanto, o indicador 6, foi insuficiente, pois embora tenha sido identificada a Rede de iluminação, os espaços de circulação de pedestres (calçadas, calçadões, travessias), a arborização e os pontos de acesso ao transporte não estão acessíveis em todo percurso (Figuras 1 a, b, e c). O espaço de circulação de pedestre é prejudicado pelas calçadas irregulares e, na maioria das vezes, é inexistente. Há árvores em alguns pontos, no meio das calçadas, dificultam a passagem dos pedestres, o que decorre da inexistência de estratégias de planejamento paisagístico para sombreamento dos percursos de pedestre. Há presença de postes e rede de iluminação pública, os quais muitas vezes estão posicionados nas calçadas, configurando-se como obstáculos.

- Inserção urbana dos moradores: destaca-se a importância de, na rua de acesso ao empreendimento, haver uma parada de ônibus que seja acessível. E para implementação de novos empreendimentos, a escolha da localização deve levar em consideração a presença de equipamentos de comércio e serviços no entorno imediato.

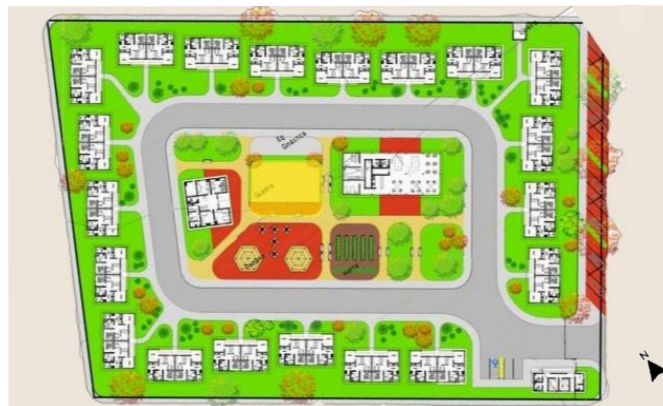
Figura 2: Projeto urbanístico do empreendimento Cidade Madura em Campina Grande.

A partir das variáveis urbanísticas verificou-se que as quarenta UHs do condomínio estão organizadas no entorno de um pátio central onde estão situados os espaços e equipamentos coletivos. A configuração do empreendimento privilegia vistas para as áreas comuns e exclui vistas para o entorno imediato, não existindo uma relação direta com o meio externo, pois o empreendimento é murado. O pátio central, além de ser um local de encontro, convivência e lazer permite aos moradores uma alta permeabilidade, com a diversificação de caminhos e percursos (Figura 2).

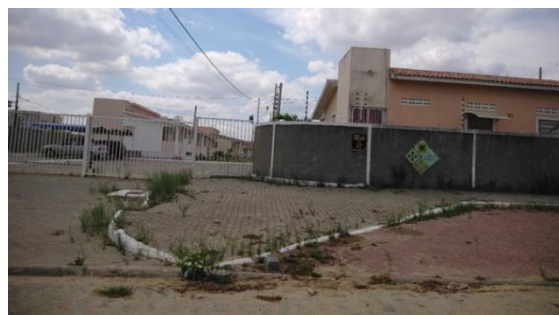
Figura 3: Acesso ao empreendimento.

O acesso ao empreendimento se dá por meio da rua José de Sousa Cavalcante, situada no bairro do Ligeiro. O condomínio possui uma guarita conectada com a área administrativa, reservada para as necessidades do vigilante. Existe um portão exclusivo para entrada e saída de veículos e outro para pedestres. A visibilidade e iluminação é precária, e o acesso não foi posicionado de forma estratégica, está localizado em uma das extremidades da fachada Leste, fachada de menor extensão do empreendimento. Tal localização dificulta a circulação e movimentação dos moradores cujo as residências estão localizadas na fachada oposta. Outro fator que prejudica a permeabilidade entre o interior e o exterior é a presença de um muro que circunda todo o empreendimento (Figura 3).

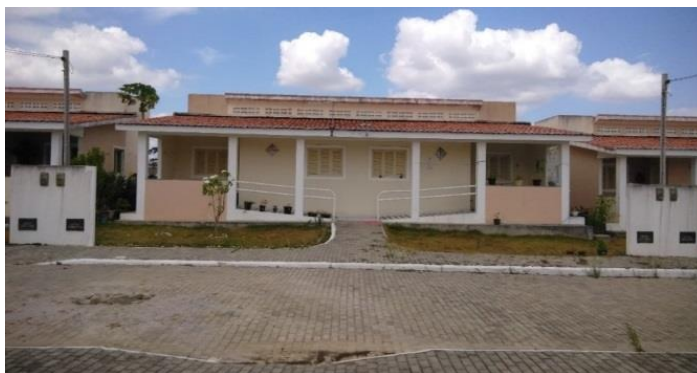
Figura 5: Tipologia das unidades habitacionais do condomínio.

Levando em conta as variáveis arquitetônicas observou-se que o condomínio não apresenta variedade tipológica. Em todo conjunto foram construídas casas geminadas de pavimento térreo, com recuos frontais, laterais e posteriores. Em relação às condições de adaptabilidade da unidade, não é permitido quaisquer modificações segundo as regras do programa. Uma vez que as casas são destinadas a locação temporária. Há 40 habitações no condomínio. Cada unidade conta com uma rampa até a varanda, onde se dá ao acesso principal. No interior da habitação estão dispostos os seguintes ambientes: sala de estar e jantar integrada, quarto, banheiro, cozinha e área de serviço sem acesso direto para parte exterior. Na Figura 5, podem ser observadas as fachadas das unidades habitacionais.

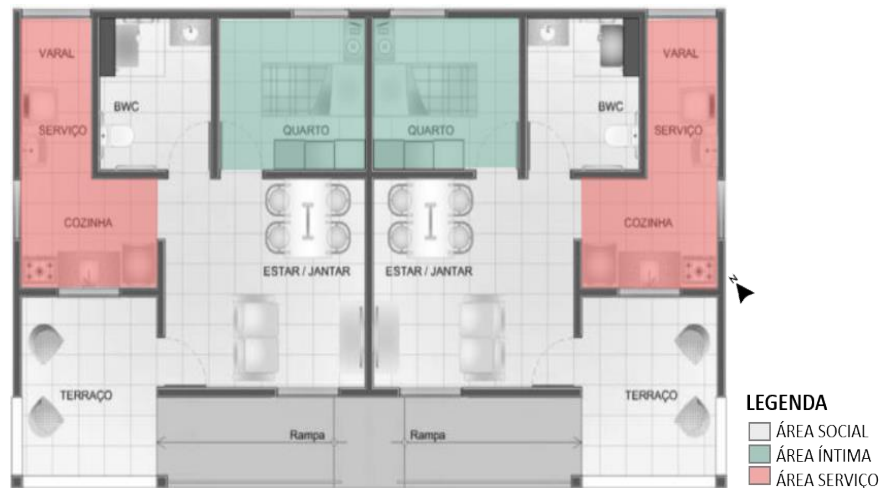
Figura 6: Zoneamento da unidade habitacional.

O projeto da unidade habitacional possui programa de necessidades eficaz ao número máximo de dois moradores por habitação e o zoneamento é dividido em três áreas: social, íntima e serviço. As dimensões estabelecidas de cada bloco habitacional (Figura 6) são de aproximadamente 107,83 m<sup>2</sup> de área total, e contém duas residências com 53,91 m<sup>2</sup> cada.

- Qualidade arquitetônica: reconfigurar a planta baixa da unidade habitacional, considerando um novo dimensionamento da cozinha e área de serviço, oferecer um acesso de serviço para o quintal, e adequar as calçadas que circundam a unidade a norma de acessibilidade. Proporcionar maior segurança e conforto aos moradores com proteção adequada para a varanda que evitem o calor excessivo e alagamentos em períodos chuvosos, assim como modificar o revestimento da rampa de acesso a unidade para antiderrapante evitando acidentes. Apesar do programa de necessidades mostrar-se eficaz e capaz de atender aos dois perfis verificados, e de não ser constatada diversidade de configurações familiares, é importante prever ou flexibilizar essas unidades para novas possibilidades ou incluir propostas de outras tipologias.

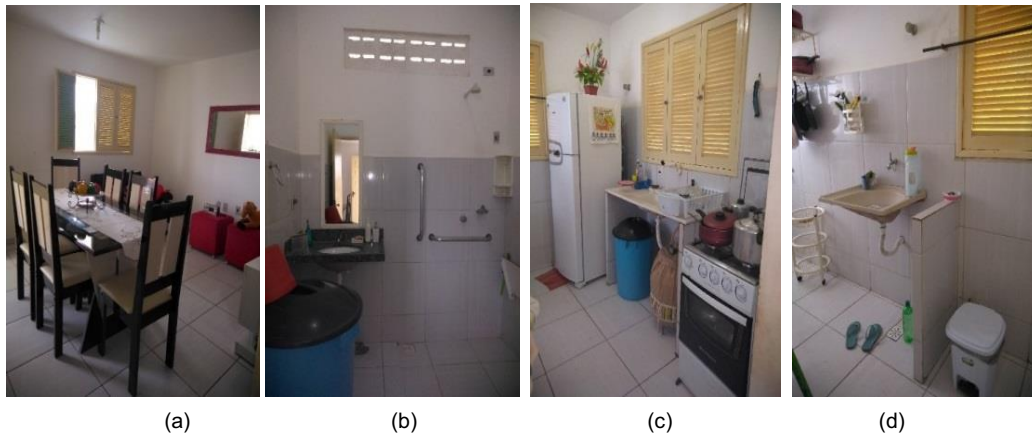
Figura 7: Os dois ambientes mais bem avaliados e piores avaliados respectivamente: Sala(a). Banheiro (b). Cozinha (c) e Área de serviço (d).

Os resultados para avaliação sobre o tamanho das unidades habitacionais, revelam que os ambientes mais bem avaliados pelos moradores são a sala e o banheiro com todas as respostas qualificando-os como adequados. Já as dimensões da cozinha e área de serviço foram os mais criticados, justamente os mesmos ambientes avaliados negativamente no item de acessibilidade, por não atenderem as dimensões mínimas para manobra de 360° de uma cadeira de rodas. Os espaços melhores e piores avaliados podem ser conferidos na Figura 7. A avaliação da cozinha teve 42,30% das respostas para inadequada e 3,84% inexistente. Para a área de serviço, 19,23% a consideraram como inadequada e 23,07% como inexistente. O que indica a insatisfação com o tamanho desses ambientes.
