# AVALIAÇÃO PÓS-OCUPAÇÃO (APO) APLICADA EM UM AMBIENTE ADMINISTRATIVO NO INTERIOR DE PARQUE FABRIL AUTOMOBILÍSTICO

**POST-OCCUPANCY EVALUATION (POE) APPLIED IN AN ADMINISTRATIVE ENVIRONMENT INSIDE AN AUTOMOTIVE MANUFACTURING PARK**

**ACCIOLI, MARTA ELISA RIEKSTIN**

**ORNSTEIN, SHEILA WALBE**

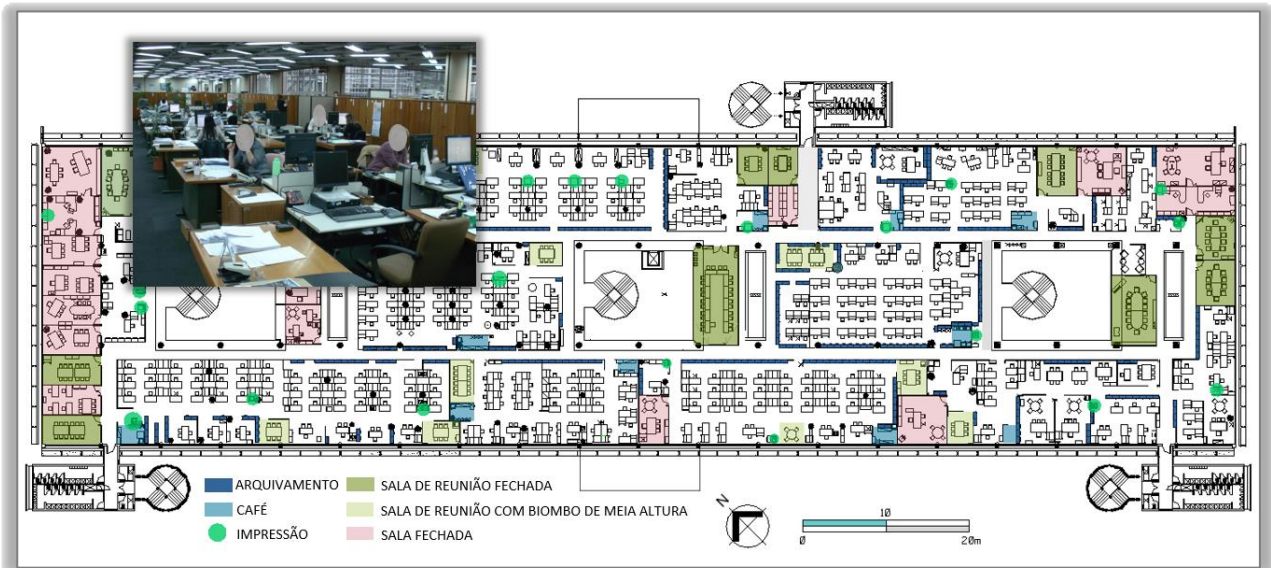
Figura 2: Leiaute e foto do 1º pavimento – situação anterior ao *retrofit*

Ao longo do tempo, novas necessidades surgiram e, conseqüentemente, inúmeros rearranjos físicos ocorreram e trouxeram distorções no conceito inicial de ocupação. Na Figura 2, a seguir, está demonstrado o leiaute e foto ilustrativa, do primeiro pavimento, na sua situação anterior ao processo de *retrofit*. Observa-se configurações de leiaute diferenciadas, mobiliário diversificado e, significativamente, uma série de salas fechadas, que foram construídas e que passaram a interferir no sistema de ar-condicionado, visto esse ter sido projetado para atender áreas abertas.

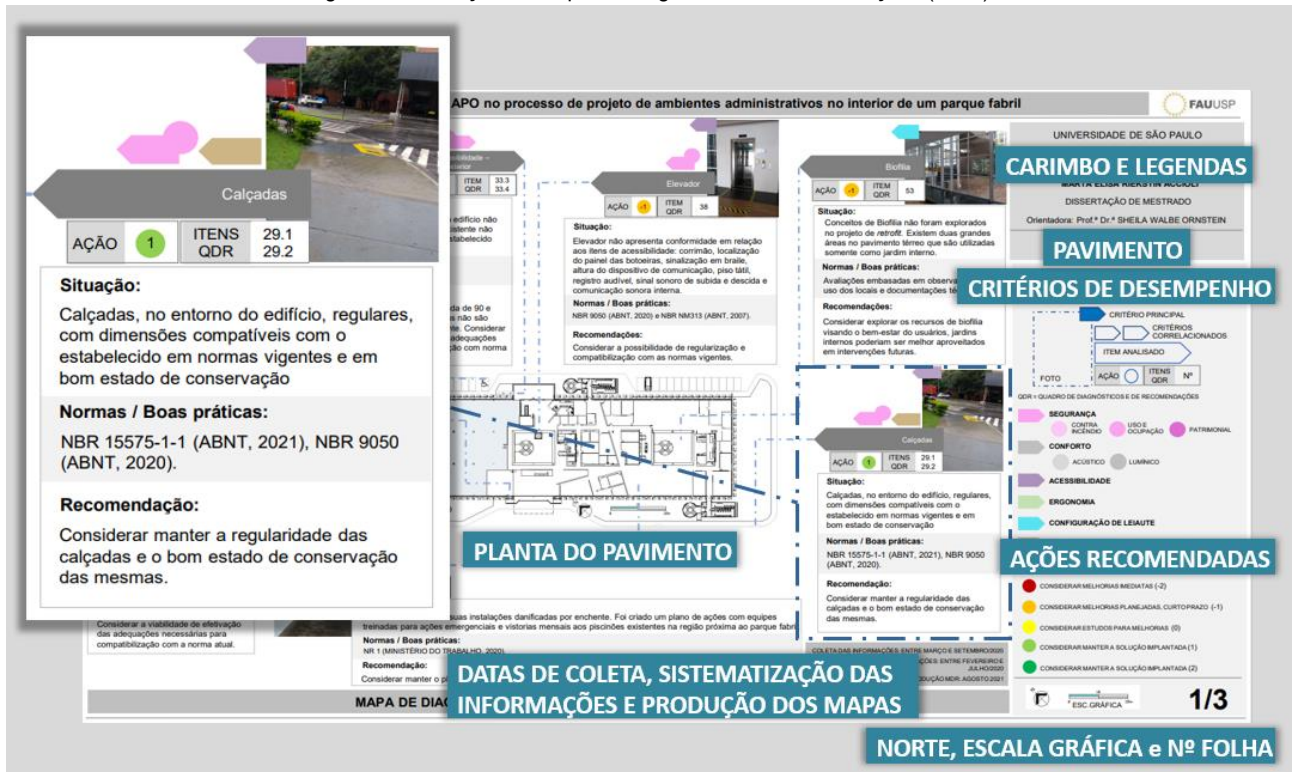
Figura 13: Ilustração do Mapa de Diagnóstico e Recomendações (MDR)

Visando uma melhor compreensão e visualização dos resultados alcançados, com base nas informações apontadas nos QDR's foram elaborados mapas a partir das plantas de cada pavimento. Os mapas não apresentam a síntese da pesquisa, eles focalizam somente alguns itens selecionados; o panorama completo do estudo pode ser consultado nos QDR's.

Foram elaborados três MDR's, um para cada pavimento. Na inviabilidade de inserir todos os itens analisados, elegeram-se 21 deles para demonstrar as situações mais relevantes do edifício. As informações foram sintetizadas, com o uso de cores e símbolos para cada critério estabelecido e para a ação recomendada. Uma foto ilustra o item em análise, bem como foram inseridos: a respectiva numeração em relação ao QDR, uma breve descrição da situação encontrada, as normas e boas práticas relacionadas a cada um deles e as recomendações (Figura 13).
