O PROJETO DE RESTAURO DA IGREJA MATRIZ DE SANTANA DE PATOS: PARTICULARIDADES, PROPOSTAS E ADEQUAÇÕES DE UM PATRIMÔNIO CULTURAL DE PATOS DE MINAS - MG

PICCINATO JUNIOR, DIRCEU

CAIXETA, CIRA

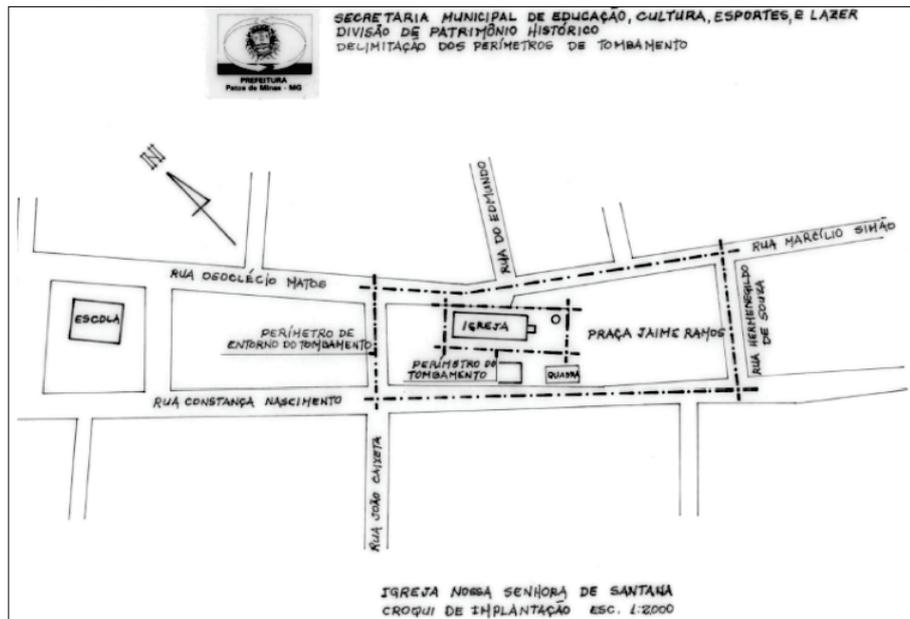
Figura 1: Croqui de implantação da Igreja Matriz de Santana de Patos.

A igreja está situada junto à praça Jaime Ramos, que é utilizada para festividades locais e quermesses, na região central do distrito, em local de destaque. O entorno é composto por edificações de até dois pavimentos, predominantemente residenciais, com alguns pontos comerciais, uma escola e uma quadra poliesportiva, compondo os elementos delineadores da formação urbana. Interessante destacar que a maioria das edificações não possui afastamento frontal. Em toda a lateral nordeste existe um muro de arrimo em pedras com uma escadaria que permite acesso à igreja (Figuras 1, 2 e 3).

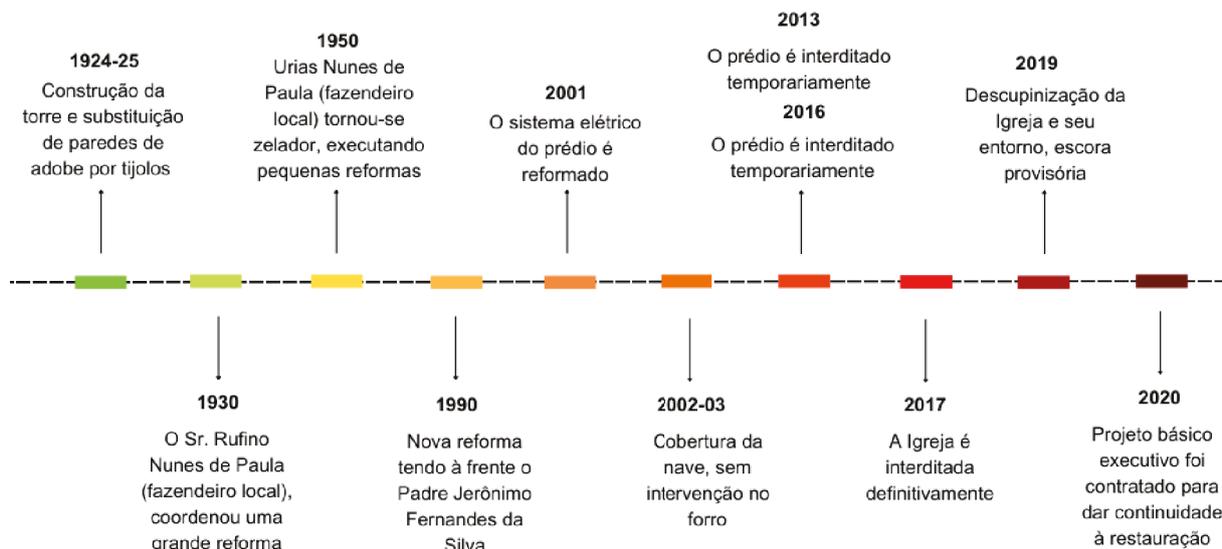
Figura 4: Uma linha do tempo explicando as intervenções que já ocorreram na igreja.

Uma etapa fundamental, presente no primeiro caderno, é o mapeamento das intervenções que já foram realizadas em outros momentos. A ideia dessas identificações é a de construir uma análise sobre os diferentes momentos construtivos e históricos da igreja, de modo a compreender o valor, o significado e a autenticidade da obra. Nesse cenário, destaca-se, por exemplo, a construção da torre, bem como elementos aplicados recentemente que “descaracterizaram” a igreja, tal como a introdução de azulejos nas paredes da nave (Figura 4).

Entre os anos de 1924 e 1925, houve a construção da torre sineira e substituição de paredes em adobe por tijolos (fachada e fundos). As paredes laterais, no entanto, ainda hoje permanecem em adobe. Na década de 1930, o Sr. Rufino Nunes de Paula (fazendeiro local), coordenou uma grande reforma, quando ocorreu a troca do assoalho de tábuas largas e corridas por ladrilhos hidráulicos, cobrindo as sepulturas de alguns religiosos ali enterrados, sem deixar identificação. Telhas cerâmicas “comuns”, conforme aponta o Caderno 1, foram substituídas por telhas francesas e foram retiradas as grades em madeira talhada, que eram usadas para separar os homens das mulheres nas celebrações. Nessa mesma década, a iluminação era fornecida pelo Sr. Urias. Ele era proprietário de uma usina em sua fazenda, e o fornecimento de energia só era possível quando e se a usina estivesse em funcionamento; essa situação perdurou até 1951.

Na década de 1950, esse mesmo fazendeiro, Urias Nunes de Paula, tornou-se zelador, executando pequenas reformas, como retoques e caiações. No início dos anos de 1990, a igreja passou por nova reforma, tendo à frente o padre Jerônimo Fernandes da Silva, a pedido da comunidade. Nessa reforma, colocaram forro PVC no corpo da igreja, cobriram as pinturas do altar-mor e altares laterais, colocaram colunas e adornos nos altares e azulejos nas paredes internas e na entrada central. É importante salientar que não há registro da existência de forro na nave da igreja, com exceção da capela-mor, que possuía forro

em madeira. Em 2001, o sistema elétrico da edificação foi reformado, com aproveitamento de grande parte da fiação antiga. Nos anos seguintes, de 2002 a 2003, foi realizada a cobertura da nave, sem intervenção no forro.

Os principais problemas são apontados em 2013, quando o prédio foi interditado temporariamente, mas passou por algumas intervenções e foi reaberto. Em 2016, foi novamente interditado e, depois de sofrer algumas intervenções, a igreja foi reaberta temporariamente, até a interdição definitiva no início de 2017, que perdura até os dias atuais. Em 2019, houve a descupinização da igreja e seu entorno, proteção dos elementos artísticos e integrados, vistoria e laudo firmado por profissional habilitado de certificação de rigidez e segurança da escora provisória do interior da igreja. Finalmente, em 2020, o projeto básico executivo foi contratado para dar continuidade à restauração.

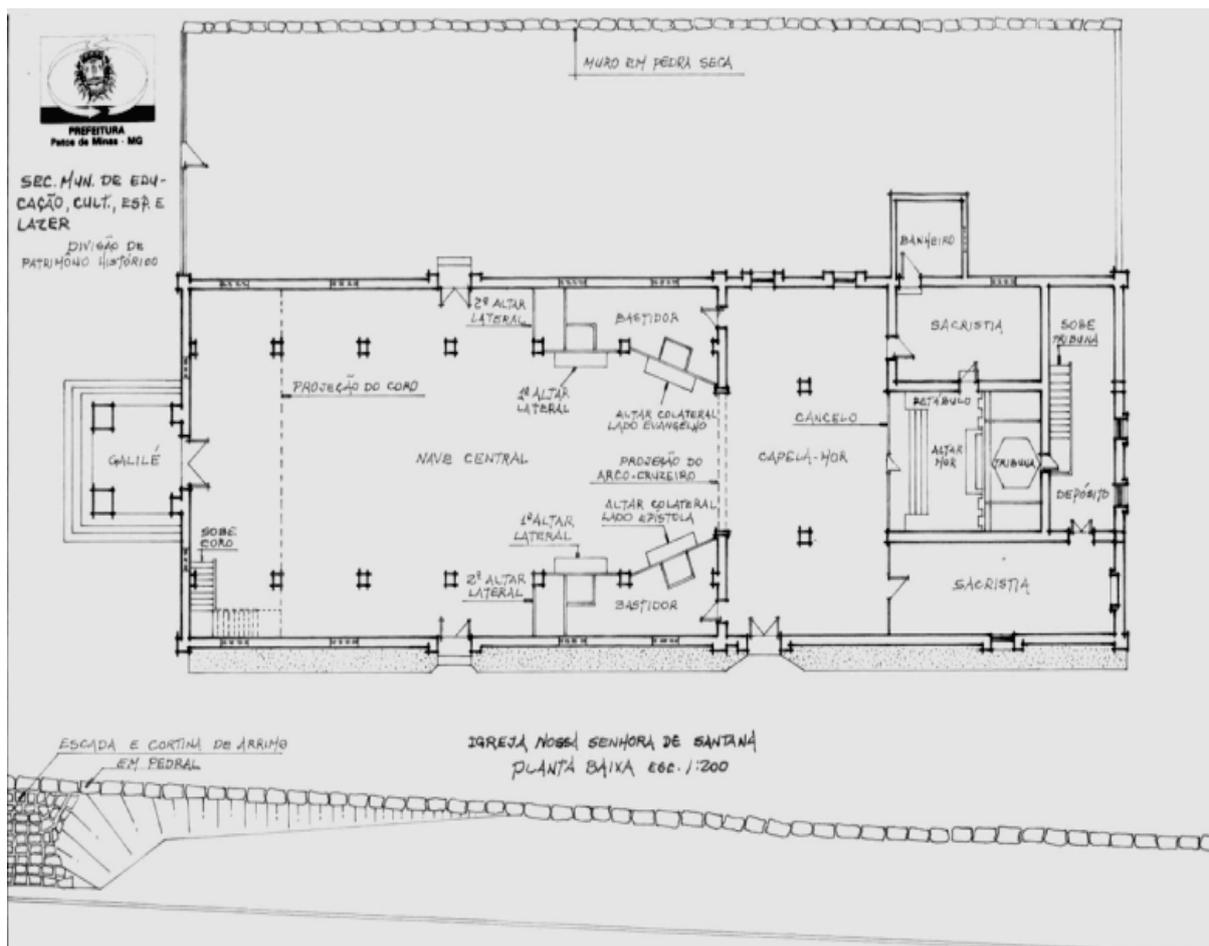
Figura 5: Croqui representando a planta baixa da igreja.

Na primeira etapa do diagnóstico, um croqui foi elaborado para o levantamento dessa edificação. Esse levantamento mostra que, além do galilé, por onde é feito o acesso principal a partir de uma escada de três degraus e piso em ladrilho hidráulico, a igreja também é formada pela nave central com corredores laterais, capela-mor também com corredores laterais, ladeada por duas capelas adjacentes (Figura 5).

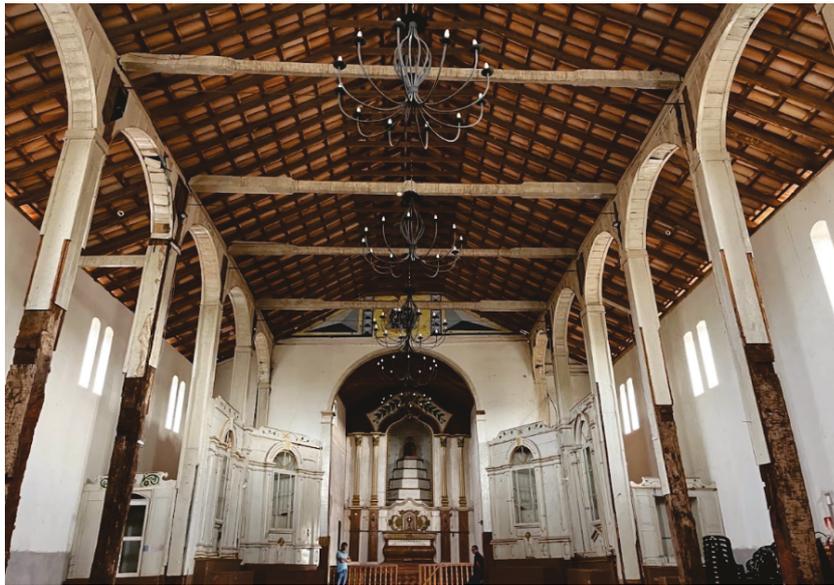
Figura 6: Fotografia interna da igreja, ao fundo a capela-mor. Nela é possível identificar algumas patologias.

Ainda no primeiro caderno são expostas todas as particularidades do bem tombado pelo município de Patos de Minas, incluindo sua descrição arquitetônica detalhada, assim como de todos os seus elementos e o estado de conservação de cada um deles, com o objetivo de conferir suporte ao desenvolvimento da proposta de intervenção e documentar todos os elementos e o próprio processo de restauração. Entre as especificações pontuadas nesses documentos (Caderno I e Caderno II) está a necessidade de remover o revestimento dos pilares para uma prospecção da estrutura, de forma que ocorra a menor perda possível do material original de revestimento. Os documentos ainda ressaltam a necessidade de retirada do forro para contenção de vazamentos de água pluvial, até porque não está completamente fixado, havendo risco de queda. Marcas de fissuras, recalque do solo e marcas de umidade nas paredes foram identificadas e constam dos documentos. Esses problemas foram destacados devido a uma preocupação quanto à estabilidade estrutural. Foram registradas ainda a existência de colônias de insetos em algumas paredes, ninhos de pássaros e deslocamento do reboco. Pisos e pinturas apresentam vários tipos de danos, incluindo manchas por produtos de limpeza usados erroneamente e fezes de animais (Figuras 6 e 7).

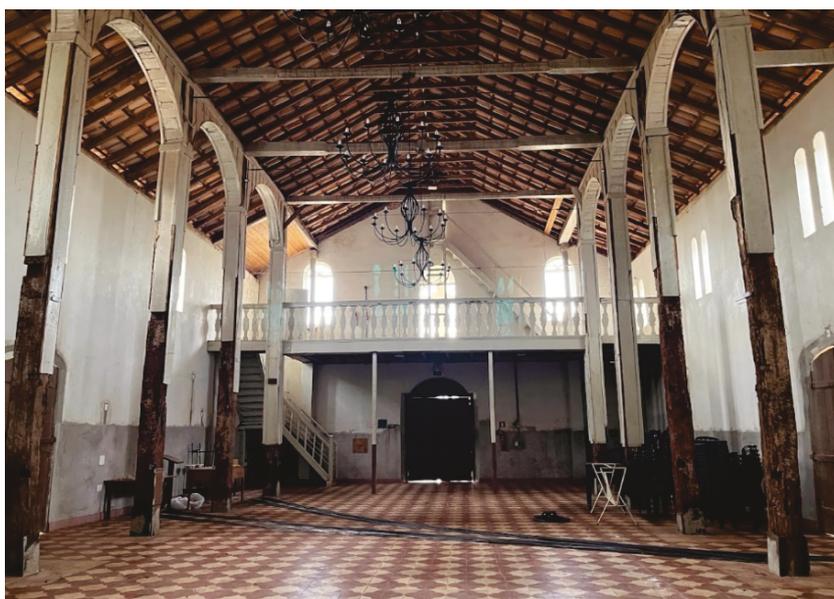
Figura 7: Fotografia interna da igreja, ao fundo porta principal.

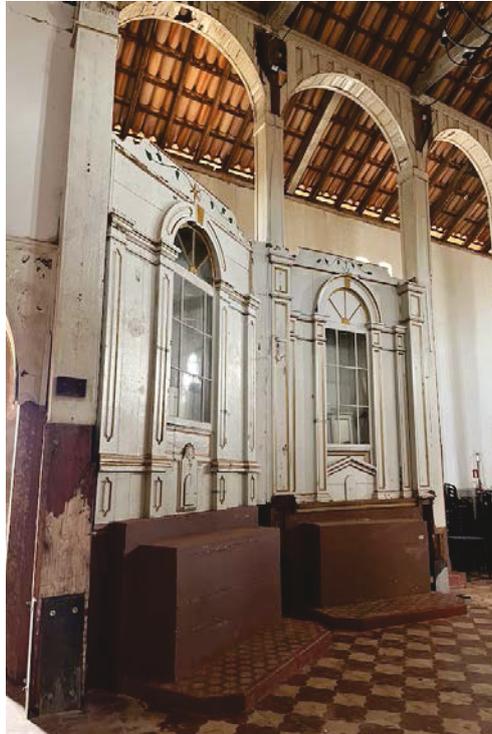
Figura 8: Fotografia do retábulo lateral direito.

A igreja ainda possui vários bens integrados a ela, os quais tiveram todos os danos mapeados, entre eles encontram-se dois retábulos frontais, o sino, o arco cruzeiro, balaústres ornamentais, entre outros. Os retábulos laterais, durante a fase de levantamento da igreja, apresentaram mais camadas de pintura e estrutura diferenciadas, se comparadas com todo o restante do bem, levando a empresa especializada a acreditar que eles pudessem fazer parte da capela primitiva que foi erguida ali. Contudo, não há dados e documentos que comprovem essa suposição (Figuras 8 e 9).

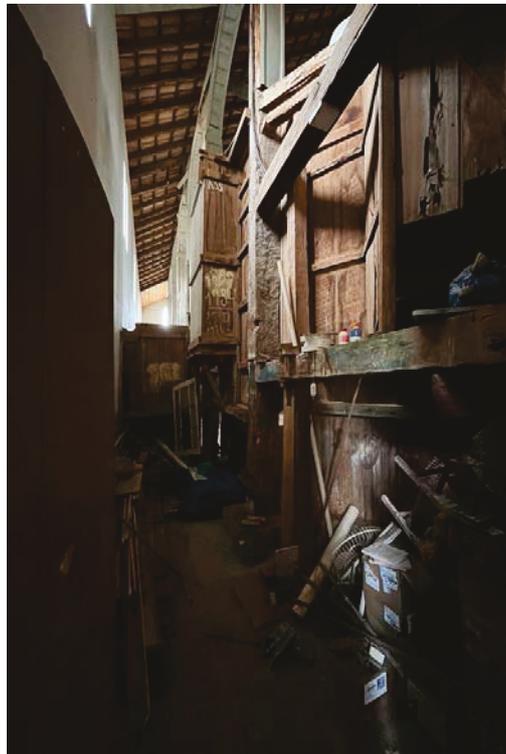
Figura 9: Estado de conservação da parte posterior do retábulo lateral direito.

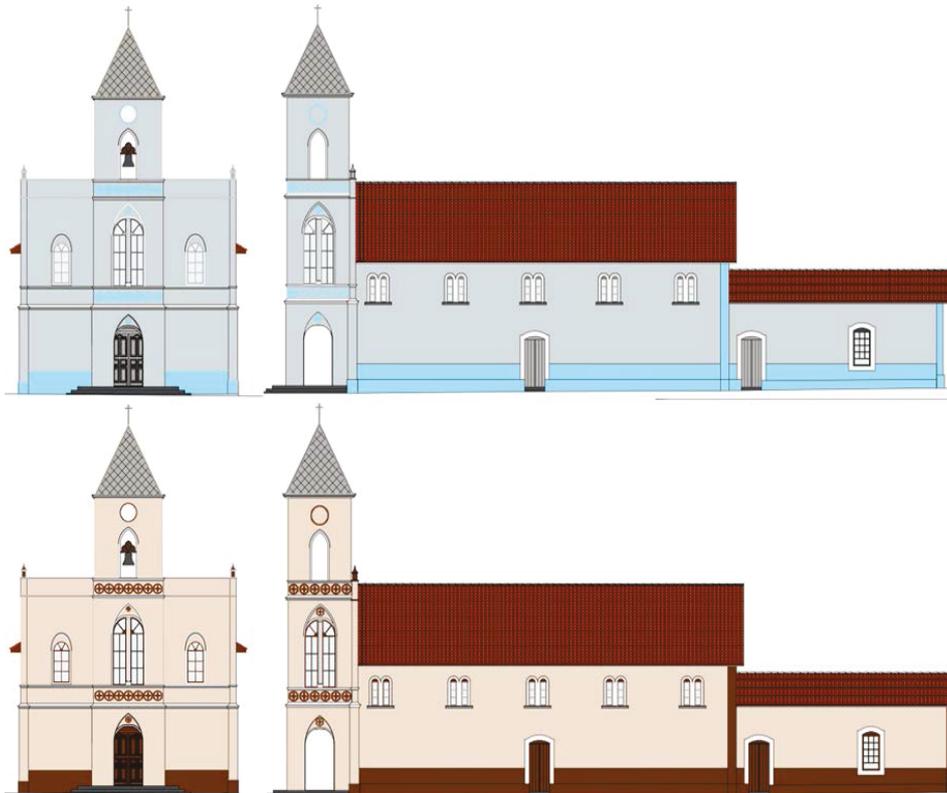
Figura 10: Representação gráfica das propostas de pintura externa da Igreja Matriz.

As fachadas deverão ser recuperadas, solucionando trincas e fissuras, recompondo reboco e pintura, assim como os elementos artísticos integrados a elas. Com relação às pinturas externas e internas, foram realizadas prospecções para retirar o material para análise e identificar as camadas antigas de materiais e cores utilizadas anteriormente. Tanto internamente quanto externamente foram elaboradas duas propostas de pintura que retomam cores próximas às originais ou, conforme estabelecido pelo Caderno II, propostas que visam reestabelecer uma leitura estética mais harmônica em relação à arquitetura da igreja, levando em consideração as cores já utilizadas em períodos anteriores. A primeira proposta de pintura das fachadas foi elaborada a partir do relatório fotográfico levantado na pesquisa histórica, constatando-se que, durante a década de 1980, a Igreja Matriz de Santana possuía nas fachadas pinturas em tons de cinza, azul e detalhes em branco. Já a segunda proposta, consiste em uma releitura das cores próximas das atuais, com modificações nos elementos artísticos que compõem a torre. A proposta das cores, conforme revela o

Caderno II, ainda será analisada pela Associação Educacional e Cultural de Santa Terezinha, quando as obras estiverem se aproximando dos estágios de acabamentos (Figura 10).
