# APLICAÇÃO DE PROJETO DE RETROFIT NOS SILOS DO MOINHO RECIFE: Avaliação da reabilitação local

**APPLICATION OF RETROFIT PROJECT IN SILOS OF MOINHO RECIFE: EVALUATION OF LOCAL REHABILITATION**

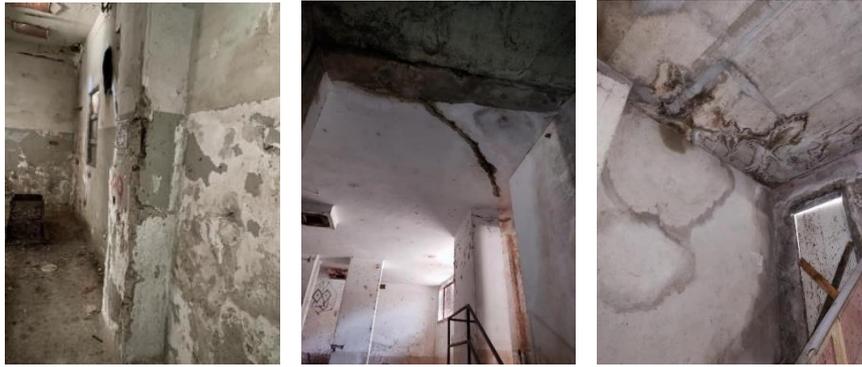
Figura 2, 3 e 4 – Armadura exposta, fissuração em laje e mancha de infiltração no Silo 215

Acerca das condições atuais das edificações, através da observação in loco e do resultado dos ensaios realizados, foi verificado que há trechos da estrutura existente que se encontram com avançado estado de degradação, inclusive com armadura exposta e deslocamento do concreto, além da presença de fissuras e manchas de infiltração, como se pode observar na Figura 2, 3 e 4, do Silo 215 e Figura 5, 6 e 7 do Silo 240.

Sendo necessário destacar que a corrosão da armadura gera um produto que tem volume maior que o da barra, e por estar confinado, este produto gera tensões adicionais no concreto e por isso o deslocamento é associado a um estado bem estabelecido de corrosão.

Com base nos resultados dos ensaios, em relação ao Silo 215, o ensaio de resistência à compressão nos pilares da estrutura mais antiga apresentou grande heterogeneidade no valor da resistência, com valor médio de 20,0 MPa e desvio padrão de 6,33 MPa. Nos pilares da estrutura mais recente, apresentou uma relativa heterogeneidade, com valor de 26,8 MPa e desvio padrão de 4,56 MPa. O resultado do ensaio de resistência à compressão das sapatas da estrutura mais antiga foi homogêneo, com valor de 31,7 MPa e desvio padrão de 2,18 MPa. Vale ressaltar que a verificação da segurança dos elementos estruturais não foi verificada com exatidão em todos os locais por se desconhecer a resistência à compressão característica do concreto fck de obra.

Foi verificado que o resultado do ensaio de esclerometria estava coerente com o ensaio dos testemunhos e nenhuma das amostras apresentou resultado do teor de cloreto acima do máximo estabelecido, que é responsável por provocar a despassivação do aço de forma rápida, assim como a corrosão localizada, através do surgimento de trincas e deslocamento do concreto. Porém, foi constatado o processo de carbonatação em 5 pilares e em um determinado número de amostras de testemunhos, que tem como a principal consequência, além da redução da seção do concreto, a corrosão da armadura, consequentemente a diminuição da sua seção. Sendo responsável também pela despassivação do aço e sua aderência com o concreto.
