PATRIMÔNIO HISTÓRICO X DESENHO UNIVERSAL: Avaliação físico-espacial do Teatro Municipal Severino Cabral em Campina Grande/PB

HISTORICAL HERITAGE X UNIVERSAL DESIGN: Physical-spatial assessment of the Severino Cabral Municipal Theater in Campina Grande/PB

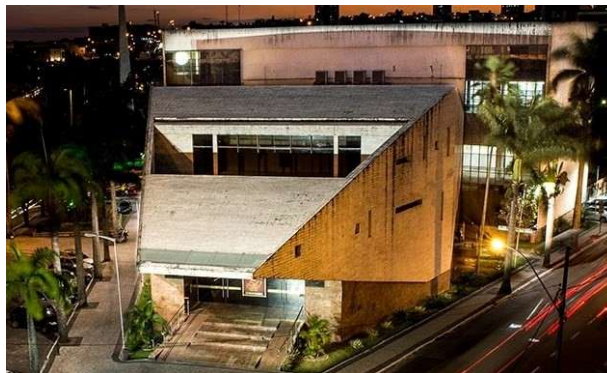
Figura 1: Teatro Municipal Severino Cabral

O Teatro Municipal Severino Cabral (Figura 1) simboliza um elo entre a memória e a história de Campina Grande. Ao longo de décadas, ele foi palco de inúmeros eventos culturais e artísticos, o que o consolida como um importante ícone cultural do município. Construída durante o governo do prefeito Severino Bezerra Cabral, a casa de espetáculos foi inaugurada em 30 de novembro de 1963 (Bezerra, 2017). O projeto foi desenvolvido pelo engenheiro Austro de França Costa, em colaboração com outros profissionais, dentre os quais se destaca Geraldino Pereira Duda, arquiteto responsável por importantes obras na cidade, sobretudo no âmbito residencial. O edifício está localizado na região central de Campina Grande, na Avenida Floriano Peixoto, principal via arterial do município.

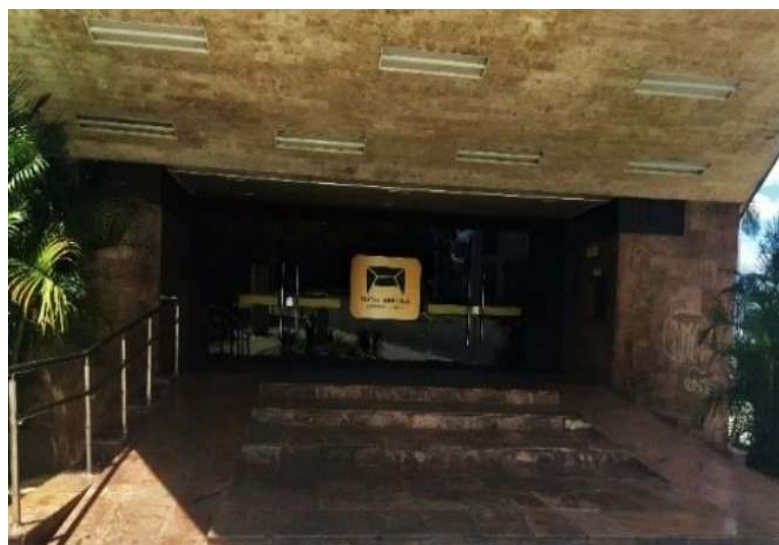
Figura 2: Entrada do Teatro

O acesso principal ao Teatro ocorre por meio de rampas e degraus, ambos revestidos com cerâmica antiderrapante. A rampa dispõe de corrimão, entretanto apenas em um dos lados. A porta de entrada é inteiramente de vidro, com aplicação de película preta e adesivo central com o nome do Teatro, enquanto os puxadores são metálicos. O teto do acesso principal é revestido com placas de mármore bege Bahia.

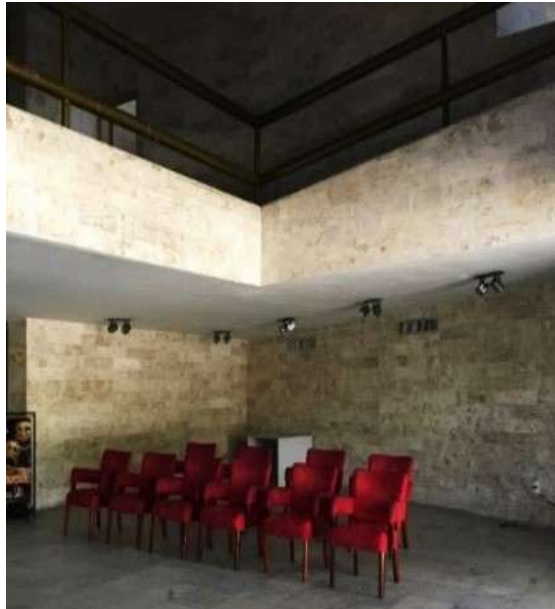
Figura 3: Hall de acesso

O hall de acesso (Figura 3) apresenta forma retangular, com paredes e piso revestidos em mármore. Destaca-se a presença de um mezanino que integra visualmente o térreo ao primeiro pavimento, conferindo ao espaço caráter moderno e sofisticado. O guarda-corpo é vazado, com estrutura metálica arredondada na cor bronze. No hall encontra-se, ainda, uma estátua em bronze de Severino Bezerra Cabral. Próximo à estátua, no teto, está instalada uma luminária do tipo *un spot reflector*, na cor preta.

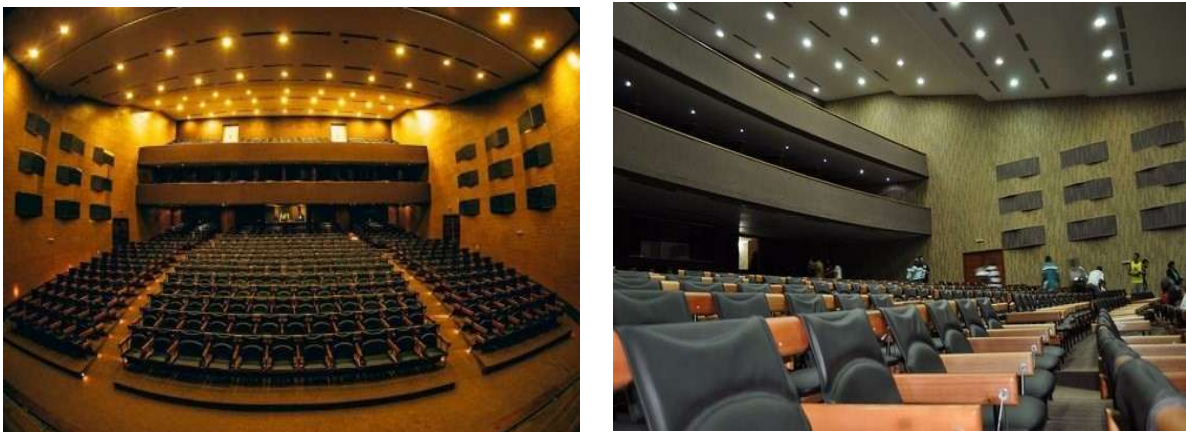
Figura 4: Parte interior do Teatro

O interior do Teatro (Figura 4) apresenta planta levemente arredondada. O piso é revestido com carpete na cor cinza, as paredes possuem tratamento acústico com revestimento em madeira e o teto conta com iluminação linear. As cadeiras são de madeira com estofamento em couro preto, assim como as portas laterais e o palco, também em madeira. Todos os acessos verticais do primeiro volume são realizados por escadas, equipadas com corrimãos de madeira em ambos os lados e degraus revestidos com carpete vermelho.

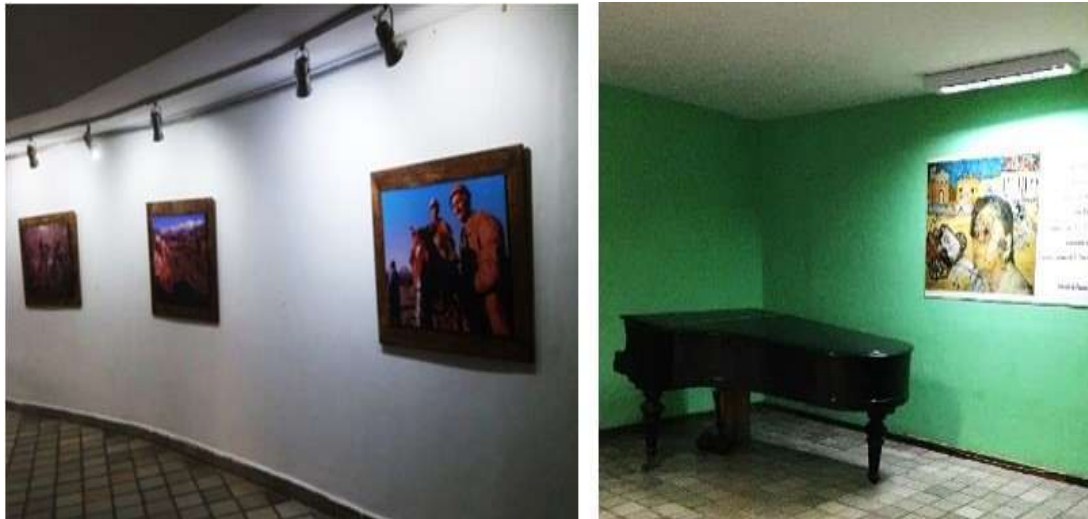
Figura 6: Galeria de Artes Irene Medeiros

Na Galeria de Artes Irene Medeiros (Figura 6) observa-se a presença de um piano preto e diversos quadros expostos nas paredes, alguns deles com molduras de madeira. A iluminação combina luminárias do tipo *un spot reflector*, na cor preta, e *plafon smart led*. As paredes alternam entre as cores branca e verde, enquanto o piso é revestido em cerâmica.

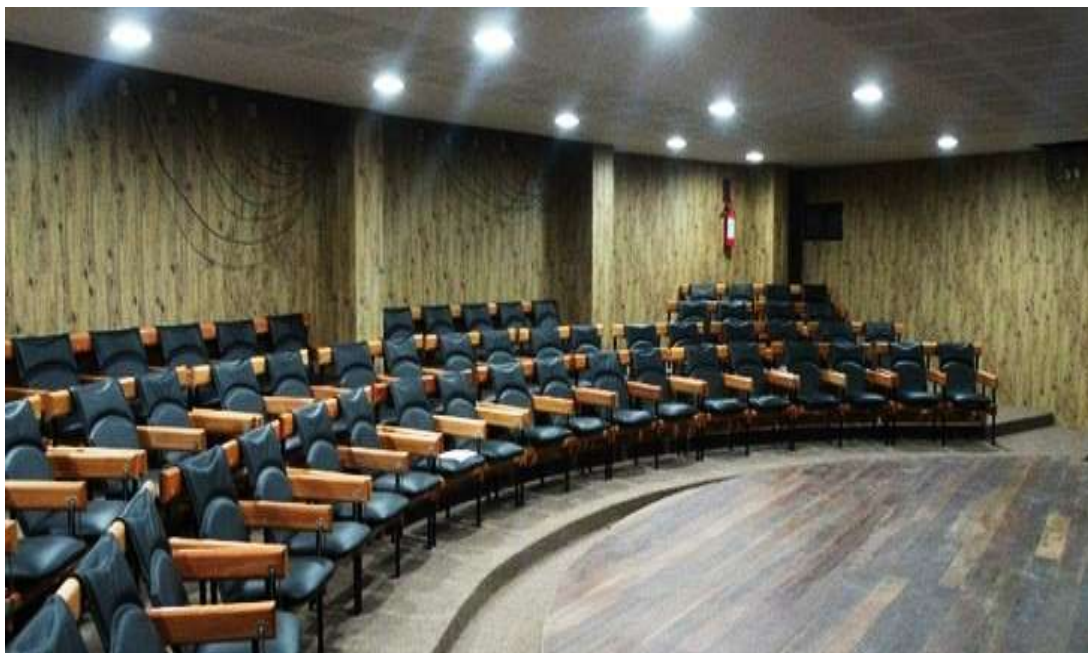
Figura 7: Miniteatro Paulo Pontes

Em virtude da necessidade de um espaço destinado a apresentações de menor porte, no início da década de 1980 foi construído o Miniteatro Paulo Pontes (Figura 7), com capacidade para 100 espectadores. O ambiente possui piso em carpete cinza, palco de madeira e iluminação circular embutida no gesso, criando uma atmosfera mais intimista e contemporânea.

As duas entradas de acesso ao Miniteatro são compostas por portas de madeira com entalhes escultóricos na face externa, remetendo às expressões artísticas do teatro, da dança e da música.

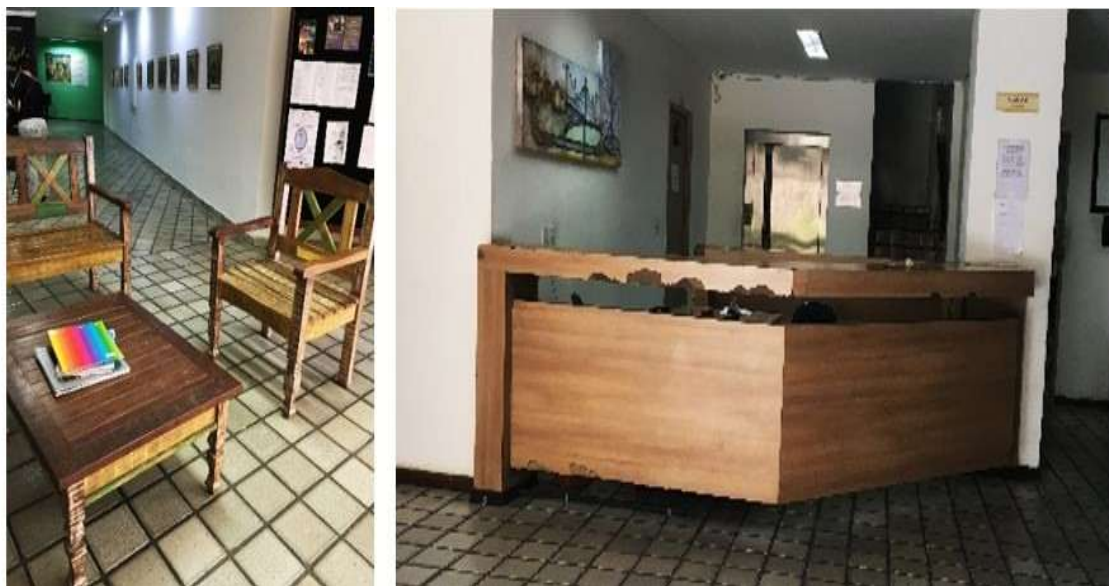
Figura 9: Recepção

A negligência em relação ao princípio da tolerância ao erro é particularmente crítica, uma vez que este se relaciona diretamente à prevenção de acidentes e à redução de riscos durante o uso cotidiano. A visita in loco confirmou essa deficiência, ao evidenciar a presença de mesas com quinas vivas, configurando situações potencialmente perigosas, sobretudo para pessoas com deficiência visual. De modo complementar, o dimensionamento inadequado da bancada de recepção compromete tanto o princípio do espaço e dimensão para aproximação e uso quanto o uso equitativo, dificultando a interação e o atendimento de pessoas usuárias de cadeira de rodas ou de baixa estatura, conforme ilustrado na Figura 9.

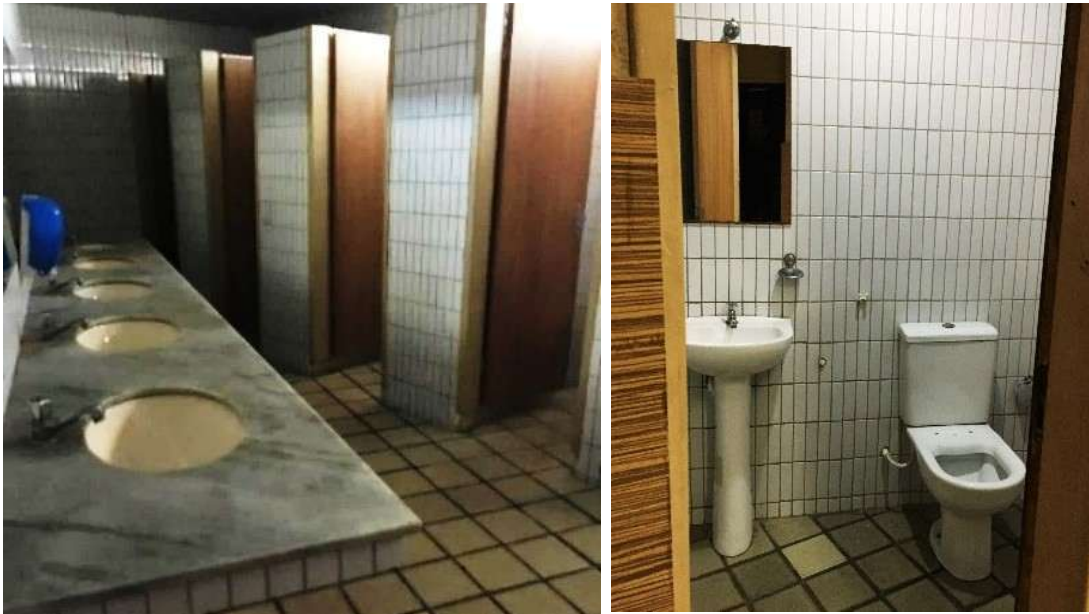
Figura 10: Banheiros do 1º pavimento

As inadequações observadas concentram-se, sobretudo, nas dimensões e na configuração dos lavatórios, que não atendem às necessidades de pessoas usuárias de cadeira de rodas ou de indivíduos de baixa estatura, restringindo o uso equitativo do espaço. Além disso, a configuração adotada exige maior esforço físico e reduz a flexibilidade de uso, contrariando princípios basilares da acessibilidade universal. Soma-se a isso a ausência de informações acessíveis, legíveis e facilmente identificáveis, o que dificulta a orientação espacial e a compreensão do ambiente, especialmente para pessoas com deficiência visual ou cognitiva.

Dessa forma, ainda que o espaço apresente condições mínimas de uso, verifica-se que o conjunto de soluções adotadas não assegura a autonomia plena, a equidade e a diversidade de experiências de uso, elementos centrais dos Princípios do Desenho Universal, conforme ilustrado na Figura 10.
