# CARACTERIZAÇÃO DAS ÁREAS DE ALAGAMENTOS NA CIDADE DE PAU DOS FERROS – RN

## CHARACTERIZATION OF FLOOD AREAS IN PAU DOS FERROS – RN CITY

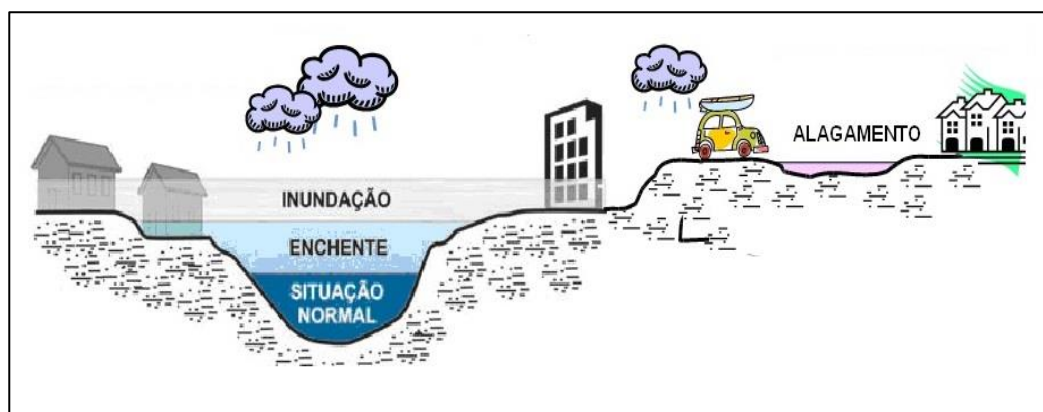
**Figura 02.** Perfil esquemático de enchente, inundação e alagamento

Diante das problemáticas ambientais que se fazem presentes nos municípios brasileiros, os alagamentos, as inundações e as enchentes surgem, nesse cenário, como os mais preocupantes, por serem mais frequentes nas cidades brasileiras. A diferenciação entre eles pode ser observada na figura 02.

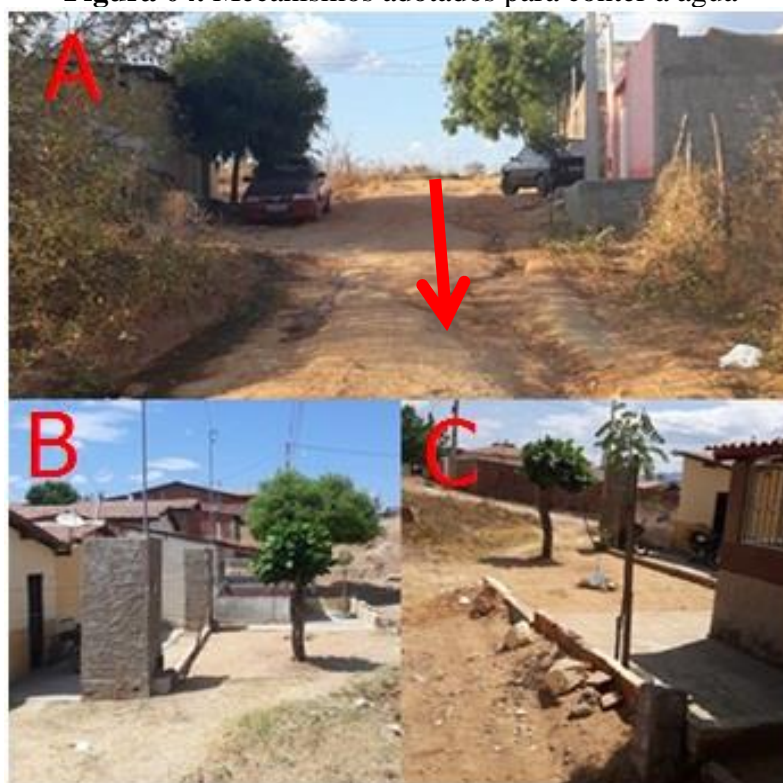
**Figura 04.** Mecanismos adotados para conter a água

Desse modo, alguns pontos identificados pelo risco de alagamentos se deram por relatos de moradores e pela visualização de mecanismos adotados para reter a água, como calçadas elevadas, construção de meios-fios mais altos e afastados das calçadas.

Como pode ser observado na figura 04, que são os mecanismos adotados pelos moradores para contenção das águas dos alagamentos. A) calçadas construídas com uma altura bem considerável (Bairro Carvão), B) e C) meios fios afastados das calçadas como uma forma de conter a água das precipitações (Conjunto Manoel Deodato).

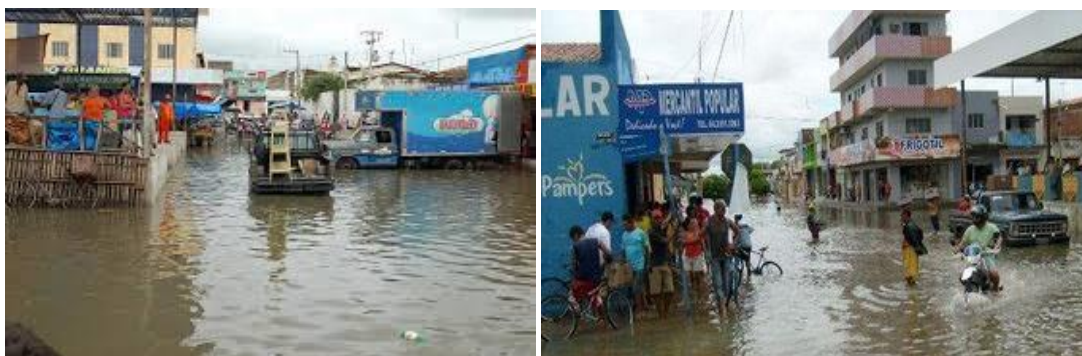
**Figura 04 e 05.** Alagamento e inundação que ocorreram no ponto 14 no ano de 2008.

No ponto 14, o acúmulo da água se estende pela rua e acaba invadindo estabelecimentos residenciais e comerciais, causando perdas materiais para os proprietários e também à obstrução da via pública, impossibilitando o tráfego por horas. É válido ressaltar também a dificuldade de carga e descarga de mercadorias dos estabelecimentos comerciais que ocorrem nesse logradouro.

Nesses pontos também ocorrem inundações (figuras 04 e 05), que segundo Rocha (1995) é necessário haver uma cheia que provoque o transbordamento do leito normal, ou leito menor do rio. Este transbordamento (ou seja, inundação) ocorre a partir de condições meteorológicas e hidrológicas e seus impactos são classificados em naturais e artificiais (SILVA e BARBOSA, 2007).
