Considerações sobre o ambiente de rios represados: o caso do rio Piranhas-Açu no Rio Grande do Norte

Os problemas ambientais resultantes da construção de reservatório artificial com consequente barramento de canal de rio é comentado neste trabalho com referência às transformações socioambientais do rio Piranhas-Açu, devido ao impacto da barragem Armado Ribeiro Gonçalves.

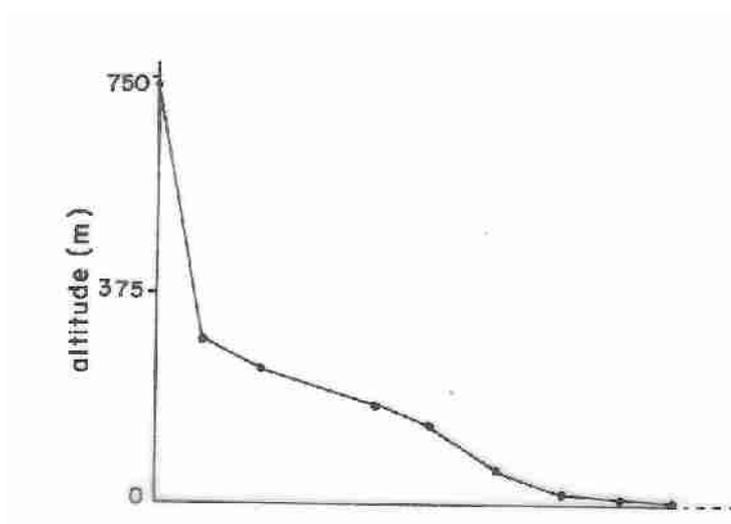
Figura 5 – Perfil longitudinal do rio Piranhas-Açu

O referido rio que se direciona de Oeste para Nordeste tem um percurso de aproximadamente 600 km e depois de atravessar o estado da Paraíba e o estado do Rio Grande do Norte, deságua no oceano, formando um estuário. O seu perfil longitudinal mostra a inclinação do terreno ao longo de todo percurso, onde se observa rupturas de declives em diversos trechos, as quais influem no regime torrencial do próprio rio no período das chuvas (Figura 5).

À montante ocorre o levantamento do nível de base local, alterando as condições hidrodinâmicas do rio principal e seus tributários com conseqüências refletidas no maior aporte de sedimentos, que se deposita no fundo dos vales, modificando o gradiente do perfil longitudinal, tornando-o mais baixo que o perfil inicial (COSTA *et al.*, 1995).

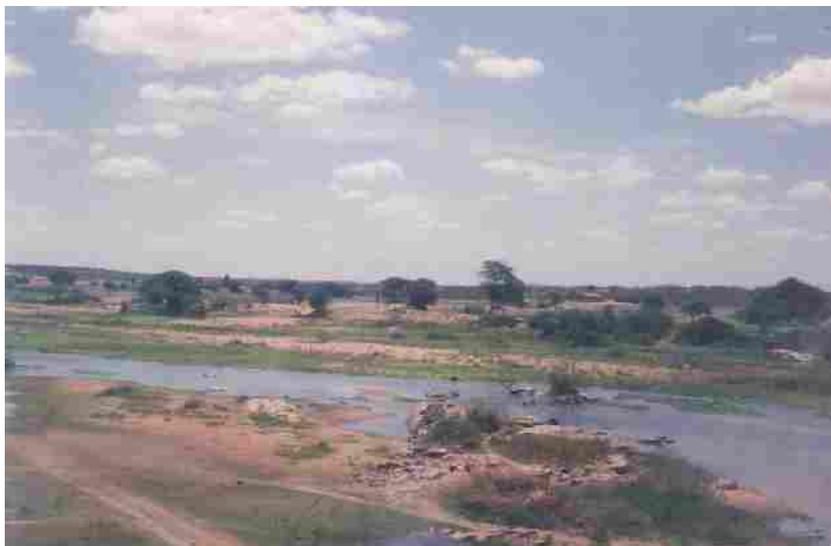
Figura 7 – Sedimentos e detritos provenientes das áreas desnudas da Caatinga carreados pelas enxurradas para o leito do rio Piranhas-Açu
Foto: Maria F. J. Lírio Ramalho.

Na região do Piranhas-Açu, naturalmente afetada pelas estiagens, a degradação ambiental cada vez mais tende a se agravar com o desmatamento, as queimadas, a retirada de lenha para os fornos das cerâmicas, considerando o papel das enxurradas na eficiência do transporte de detritos e sedimentos (Figuras 6 e 7).
