Análise das manifestações patológicas das marquises de concreto armado no centro de Campina Grande-PB

Analysis of the pathological manifestations of reinforced concrete marquees in the center of Campina Grande-PB

RIOS¹, F. R. A.; SILVA², D. D. E.; COSTA³, J. N.; SOUZA⁴, B. J. S.
fabioremy@gmail.com

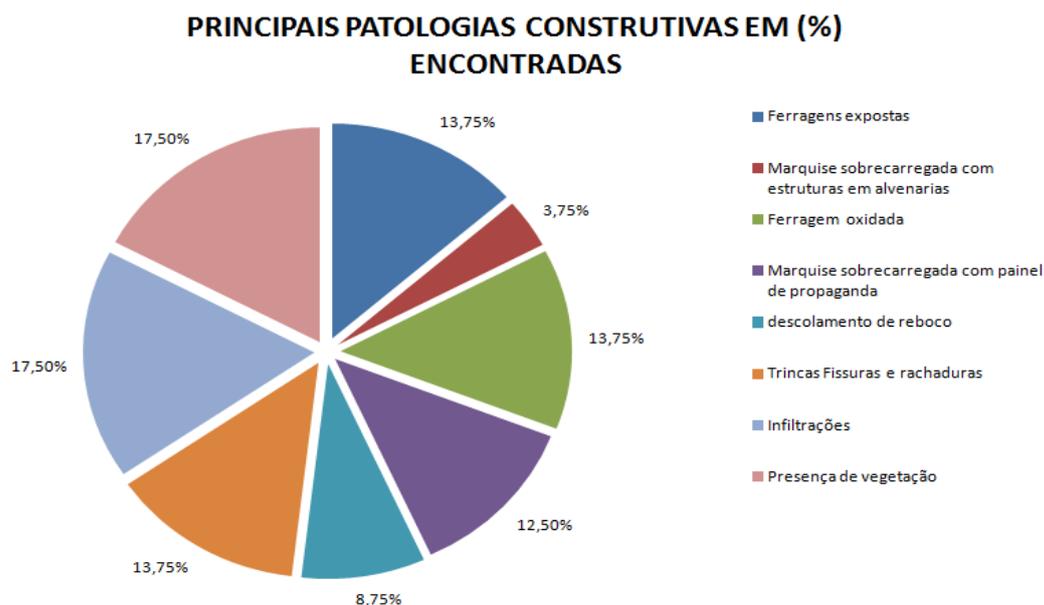
Os dados mostram que as patologias com maior incidência foram: infiltração com 17,50% e presença de vegetação com 17,50%. Embora, algumas patologias não sejam consideradas graves, ao longo do tempo podem provocar o desgaste da estrutura provocando o colapso. Outras patologias com menor incidência, mas que merecem atenção são as ferragens expostas correspondendo a 13,75%, ferragens oxidadas apresentaram 13,75% e trincas, fissuras e rachaduras com 13,75%. Esses dados são preocupantes, tendo em vista a quantidade de pessoas que circulam por essa área (Figura 2).

Figura 2: Principais patologias construtivas identificadas nas edificações inspecionadas nas seis ruas do centro de Campina Grande. **Fonte:** Os autores (2014).

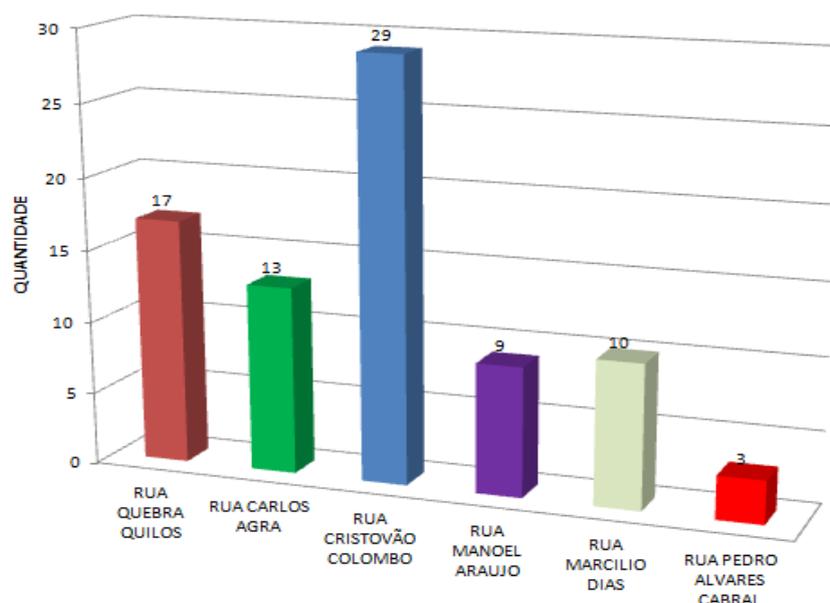
Os dados coletados mostram que a rua que mais apresentou patologias construtivas foi a Cristóvão Colombo apresentando 29 casos de diferentes patologias. Em seguida aparece a rua Quebra Quilos apresentando 17 casos. A menor incidência de patologias ocorreu na Rua Pedro Álvares Cabral que apresentou 3 casos de patologias consideradas fortes e médias (Figura 7).

Figura 7: Índices de patologias construtivas nas marquises identificadas por rua visitada no centro. **Fonte:** Os autores (2014).
