Contribuição ao conhecimento do comportamento hidráulico de um aquífero fissural na região semiárida do Brasil

Contribution to the knowledge of the hydraulic behavior of the fissural aquifer in the semiarid region of Brazil

Resumo: Os aquíferos fraturados, em sua maioria, ocorrem em rochas cristalinas sendo marcados por uma baixa porosidade e baixa capacidade de produção. A área estudada localiza-se na porção sudeste do município de Passira (PE). Esta região destacou-se por apresentar poços com vazões acima da média esperada para o contexto do semiárido. Para levantar hipóteses que justifiquem essas vazões anômalas, foram realizadas atividades de campo, cadastro de 62 poços e 7 ensaios de bombeamento com duração de até 60 minutos. Foram coletadas informações de nível estático, vazão e condutividade elétrica da água. Observou-se que a área está inserida geologicamente no Complexo Metanortosítico de Passira, que é composto por rochas anortosíticas com intenso fraturamento. Esse fraturamento, juntamente com as características da rocha em si são favoráveis ao armazenamento e percolação da água. No entanto, a maior parte dos poços atualmente encontram-se desativados ou com vazões abai

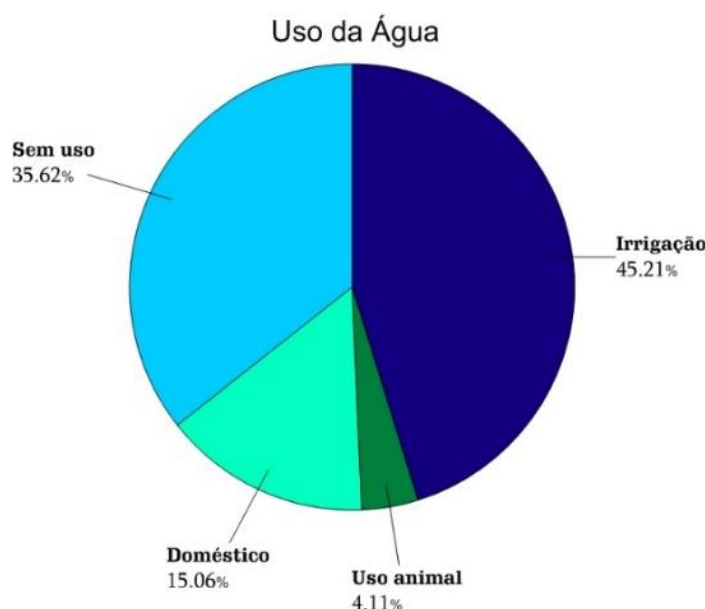
Figura 3 – Distribuição do uso da água na região de acordo com o cadastramento de poços realizado.

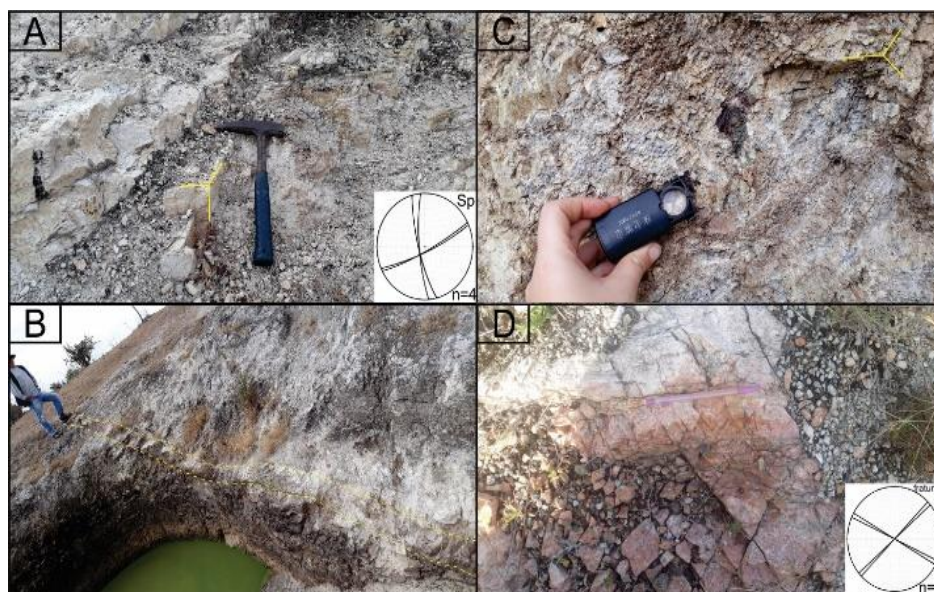
Figura 5 – A) Visão geral do CMAP com destaque para os 3 planos de quebra da rocha. B) dique no CMAP. C) Enclave anfibolítico. D) Destaque para a grande quantidade planos de fraturas no CMAP.

As rochas do CMAP possuem textura maciça, granulação média a grossa e sua mineralogia é composta majoritariamente por plagioclásio, hornblenda, biotita e epidoto (Figura 5A). Dentro do CMAP há variações de composição, algumas mais gabróicas, e presença de diques com minerais de composição mais potássica (Figura 5B) e direção NE-SW. Observam-se lentes de anfibólitos possivelmente ligadas às fontes de mineralização de Fe e Ti descritas por Guimaraes & Silva Filho (1979) (Figura 5C). Estes anfibolititos são compostos majoritariamente por hornblenda e biotita. Os metanortositos possuem foliação sub-horizontal com direção N-S e esse bandamento é composto pelos plagioclásios alternados com os minerais máficos formando a foliação principal “Sp”. A Figura 5D mostra os dois principais sistemas de fraturas da rocha (NE-SW e NW-SE), todo o complexo encontra-se bastante fraturado.

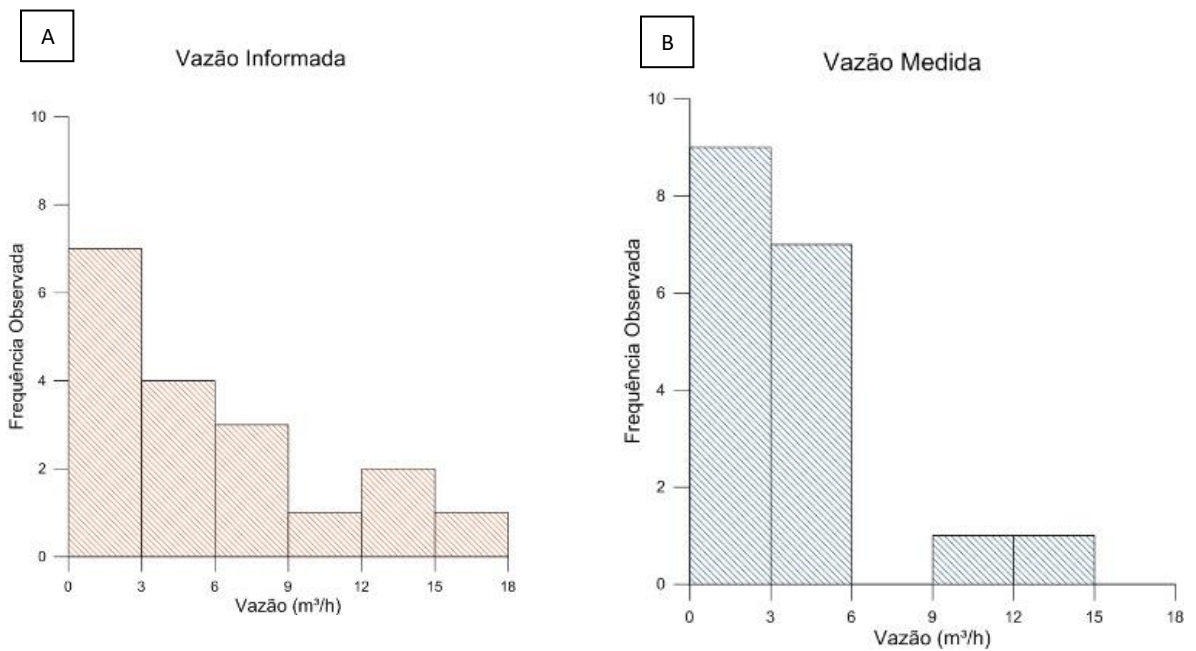
Figura 8 – A) Distribuição de vazão informada pelos proprietários há cerca de 10 a 20 anos. B) Vazões medidas em campo atualmente.
Fonte: Do autor, 2021.

Os valores de vazão para os poços no cristalino normalmente são baixos, em média $3 m^3/h$. A motivação inicial dessa pesquisa era entender porque tantos poços na região apresentavam vazões elevadas, muitas vezes mais que $20 m^3/h$. Porém, ao dar início à coleta de dados, constatou-se um cenário diferente. Muitos dos poços haviam secado ou tiveram reduções de 50 a 90% em suas vazões (Tabela 3). A etapa de cadastramento dos poços foi importante para buscar informações com os proprietários acerca da condição hídrica do local. Muitos moradores relataram um quadro semelhante, em que há cerca de 10 a 20 anos os poços da região tinham vazões mais elevadas, da ordem de 10, 15 ou até mais de $30 m^3/h$ (Figura 8A). Com o tempo esse quadro mudou e poucos são os poços com altas vazões atualmente. Foram medidas vazões em 18 poços e o resultado encontra-se na Figura 8B. Percebe-se que muitos eram os poços com vazões acima de $5 m^3/h$, cerca de 50% dos dados informados. Hoje, com os dados medidos, temos cerca de 20% dos poços com vazão acima desse valor.

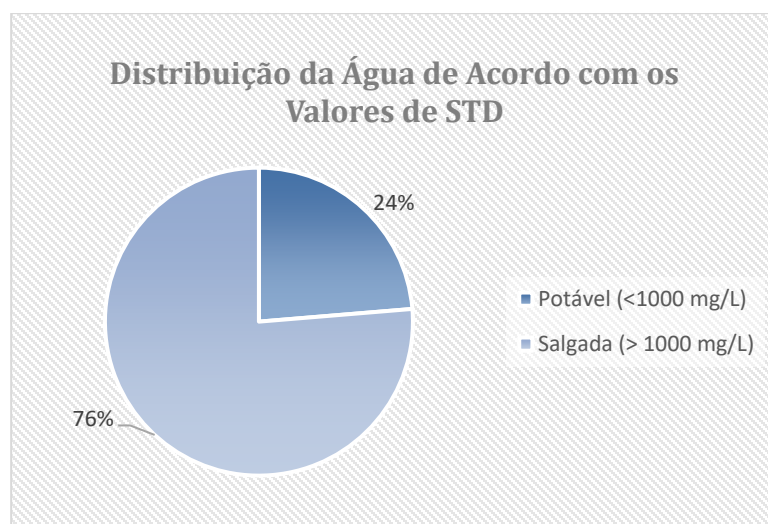
Figura 10 – Valores de STD dos poços cadastrados classificados de acordo a potabilidade.

Muitos proprietários de poços relatam valores de salinidade da água, no início das perfurações dos primeiros poços, sendo de boa qualidade. Porém, as medidas de CE coletadas mostram que os valores atualmente aumentaram, sendo 76% das amostras com valores acima do permitido para potabilidade humana (Figura 10). O limite superior de STD para potabilidade da água para o consumo humano, segundo a Portaria de Consolidação. 2914/11 do Ministério da Saúde de Brasil, é 1000 mg/L. Entretanto, os valores de STD encontrados acima do máximo permitido pela portaria do Ministério da Saúde são tolerados para o consumo animal de acordo com a Tabela 7 proposta por McKee & Wolf (1963).
