PROJETO NO VAZIO: memória e silêncio do casarão Magepe-Mirim, em Magé/RJ

COSTA, TATIANA DE CARVALHO

FONSECA, THIAGO SANTOS MATHIAS

O Casarão de Magepe-Mirim em Magé, na região metropolitana do Rio de Janeiro/RJ, remonta aos engenhos da Baía de Guanabara do século XVIII. O bem cultural é objeto de tombamento municipal, realizado no ano de 2014, e de cadastro pela União como sítio arqueológico nos termos da Lei federal nº 3.924/1961 em 2013. As proteções, contudo, não foram suficientes para assegurar a efetiva preservação da edificação, demolida durante a elaboração deste texto. Nesse sentido, o trabalho busca oferecer diretrizes para intervenção arquitetônica no Casarão, observando, para tanto, sua condição de bem cultural. Diante da ausência, no contexto das tutelas culturais vigentes, de discussões que evidenciem de maneira clara diretrizes de preservação, o artigo recorre à análise contextual de exemplares similares, a qual resultou no enquadramento em tipologia de casa rural fluminense, e evidenciou elementos-chave para orientar proposições arquitetônicas no imóvel. Recorreu-se, ainda, à compreensão da sua situação como patrimônio arqueológico e à Teoria da Restauração para e

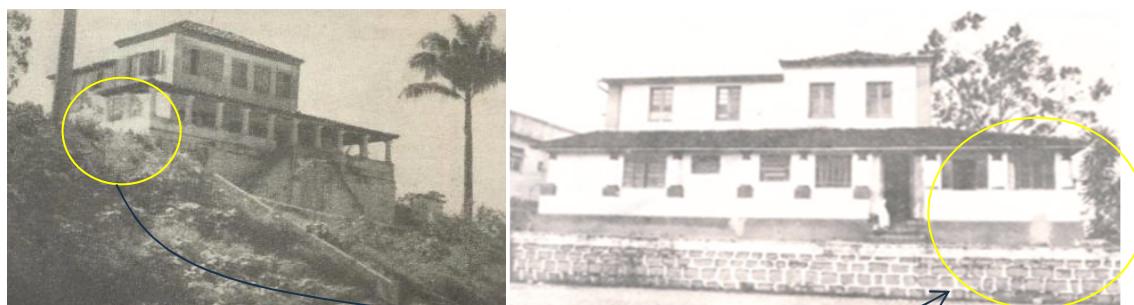
Figuras 1 e 2: à esquerda, o Casarão na década de 1950; à direita, a mesma construção na década de 1980. Reparar como, nesse ínterim, foi acrescentado volume ao alpendre da fachada nordeste, que foi emparedado.

Na década de 1980 (figura 2), o bem foi inventariado pelo Instituto Estadual de Patrimônio Cultural – INEPAC, quando foram apontadas importantes descaracterizações concernentes à troca de esquadrias, vedação da varanda e possível seccionamento da volumetria (FUNDREM, 1984). Já em 2014, foi solicitado o tombamento federal do bem cultural no âmbito do processo 1712-T-14, nos termos do Decreto-Lei nº 25/1937. Tal pedido foi negado em função tanto do seu péssimo estado de conservação – desde o seu inventário a edificação havia sido abandonada – quanto em função da alteração dos atributos físicos que remetiam à sua qualidade como sede colonial de fazenda. Contudo, a negativa no âmbito federal não obstruiu o tombamento municipal, efetuado também no ano de 2014 (Fonseca, T. 2023).

Ao compararmos o Casarão de Magepe-Mirim com os exemplos, percebemos a compatibilidade tipológica. Na foto da década de 1950, vista em seção anterior deste trabalho (figura 1), é possível constatar a presença de alpendre avantajado e em colunas toscanas que remetem à tipologia dos exemplos vistos acima. A presença do corpo de segundo pavimento assemelhava-se ao Engenho d'Água, e a implantação privilegiada lembra também algumas das outras sedes citadas. Se por um lado a presença das colunas induzia à leitura de que haveria varanda perimetral, por outro a comparação entre as figuras 1 e 2 evidencia que houve acréscimo, e que, até 1950, a varanda era apenas frontal. Esse foi um ponto de muitas dúvidas na análise, contudo, a existência de outros exemplares de varanda reduzida apontam para a possibilidade de variação desse tema.

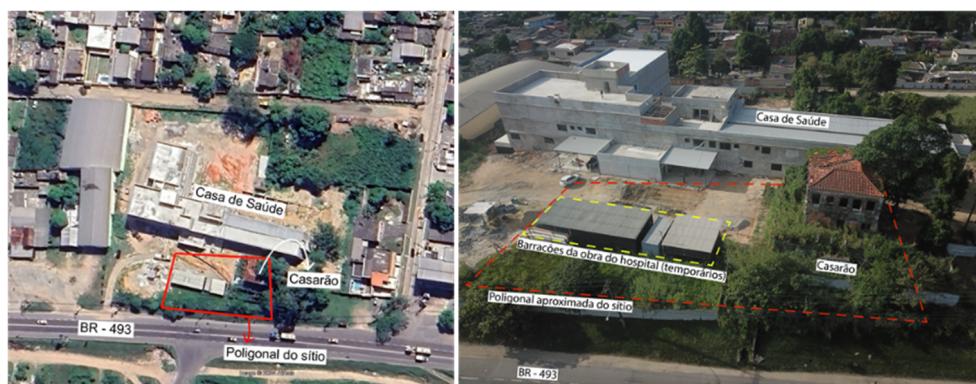
Figuras 3 e 4: à esquerda, poligonal atual do sítio arqueológico cadastrado pelo Iphan sob o nº RJ3302502BAST00018; à direita, foto de drone do Casarão em 2023, na qual se vê sua fachada principal (sudeste) junto à BR-493, e, ao fundo, a Casa de Saúde contígua.

Por outro lado, durante procedimento de licenciamento ambiental da duplicação da Rodovia BR 493, foi promovido o cadastro do sítio arqueológico nos termos da Lei 3.924/1961 (figuras 3 e 4). A proteção não acarretou ações significativas de preservação, e em 2020, com o início de obras municipais em unidade de saúde vizinha ao Casarão, oriunda dos anos 1960-1980 (Carvalho, 2018), foi ajuizada a Ação Popular nº 5000979-62.2020.4.02.5114, que tinha como objetivo obrigar a Prefeitura a promover os procedimentos de licenciamento ambiental com a devida participação de arqueólogos, bem como efetuar a recuperação do sítio arqueológico. A ação judicial gerou, no âmbito do processo, procedimento de acompanhamento arqueológico paralelo à obra, bem como o escoramento emergencial das alvenarias em flagrante deterioração¹.

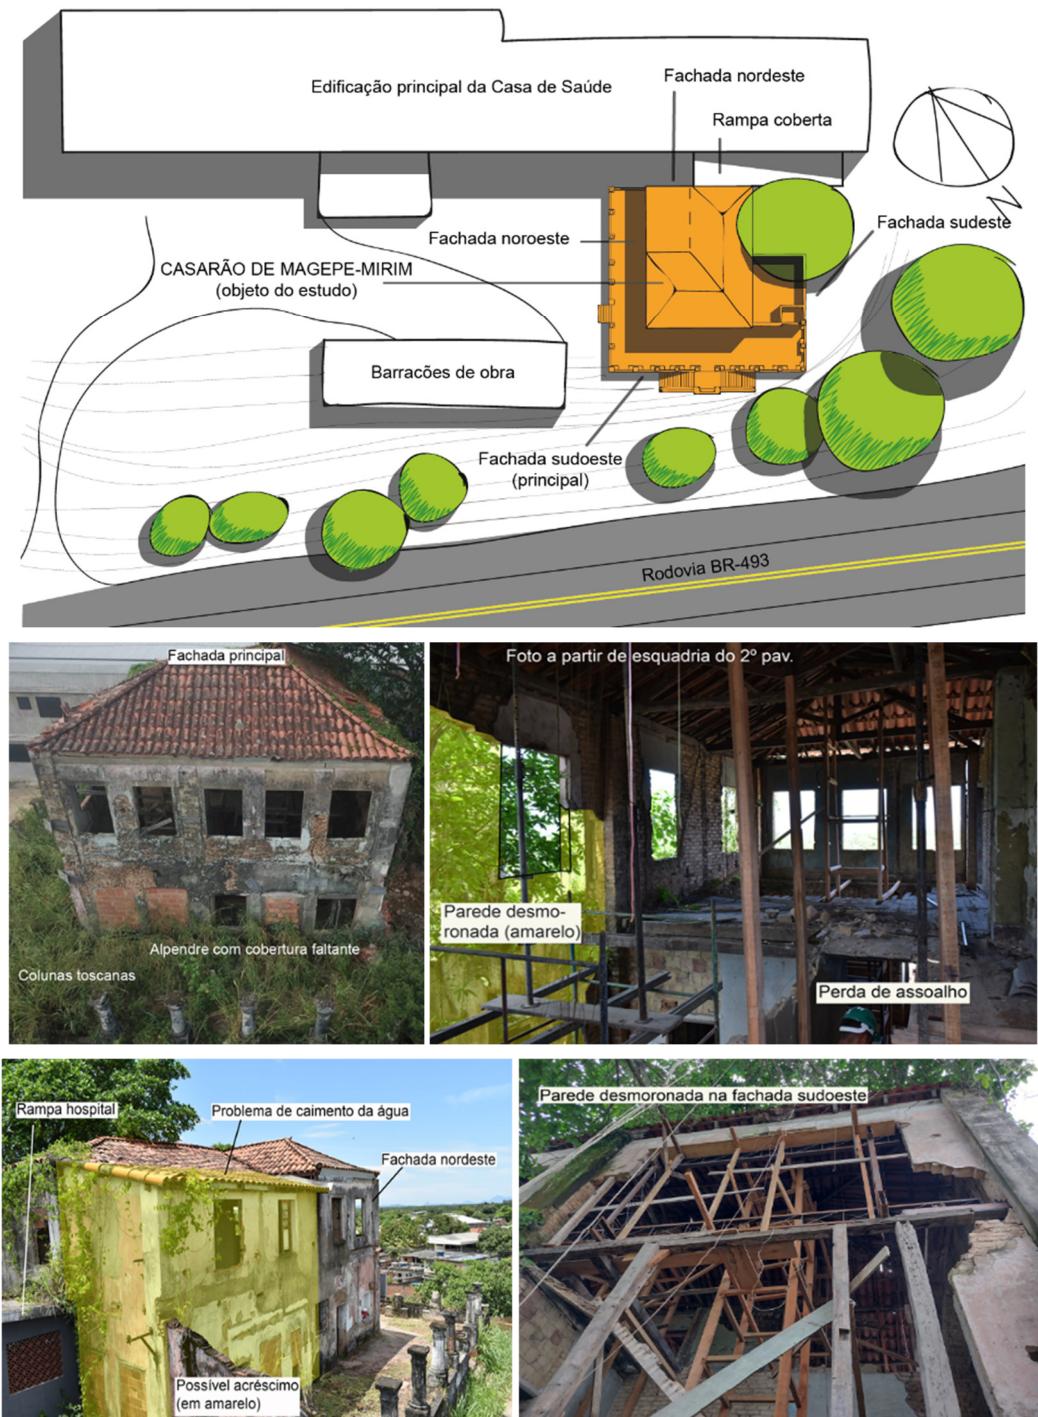
Figuras 5 a 9: estado do Casarão em 2024, antes da demolição. O madeiramento da cobertura encontrava-se comprometido, e a estrutura da edificação apresentava avarias evidenciadas pelas fissuras na fachada principal e o desmoronamento de parede na fachada sudoeste. As esquadrias e portas não remanesçiam, assim como a cobertura do alpendre e grande parte do assoalho, e os revestimentos sofriam com deslocamentos e ataque de agentes biológicos. Vê-se, ainda, possível acréscimo (marcado em amarelo) na volumetria primitiva.

De maneira geral, até a elaboração deste artigo, elaborado em programa de pós-graduação profissional², a edificação encontrava-se em péssimo estado de conservação (figuras 5 a 9). Em termos de volumetria, parte

das paredes laterais haviam desmoronado; a varanda perimetral já não possuía cobertura e suas colunas estavam degradadas; das esquadrias, remanesçiam apenas os vãos. No interior, as paredes estavam comprometidas, e os barrotes que caracterizavam um segundo pavimento limitavam-se a poucas peças.

Similarmente, um sem-número de intervenções ao longo dos anos havia introduzido elementos que interferiam na percepção da edificação (figuras 5 a 9). As medidas das telhas da cobertura indicavam que,

apesar de serem cerâmicas, o telhamento e madeiramento eram inserções posteriores de período não identificado, as quais também acarretaram alterações na cimalha; havia revestimentos inadequados em cimento, incompatível com as argamassas em cal, e de azulejos (figura 8 – ver térreo); externamente existia rampa, possivelmente da época da construção da unidade de saúde, justaposta ao Casarão.

Outra questão que se coloca é a configuração da cobertura, que denotava alteração da volumetria. O rincão que desaguava em calha mal resolvida, aliada à diferença de altura na fachada lateral (figura 8), podem denotar a existência pretérita de varanda, posteriormente fechada com alvenaria. Isso poderia explicar as diferenças de altura das falsas cimalhas de madeira ali instaladas durante o século XX.

No segundo pavimento, existia parede em taipa em estágio muito avançado de deterioração (vide figura 8). A maior parte dessa vedação não era possível de consolidação, de forma que deveria ser realizado seu desmonte parcial com o acompanhamento de equipe de arqueologia. Também era prevista a demolição de rampa na fachada nordeste com vistas a retomar a escada de serviço existente nela (vide figuras 17 e 22). Com isso, a fachada nordeste, que era a posterior, ficaria livre, expondo os vãos de épocas distintas que nela existiam. Considerando não ter sido localizada documentação acerca da configuração dessa elevação, propôs-se manter as aberturas existentes e as emparedadas, acrescentando esquadrias contemporâneas com tratamento similar às esquadrias das demais fachadas.

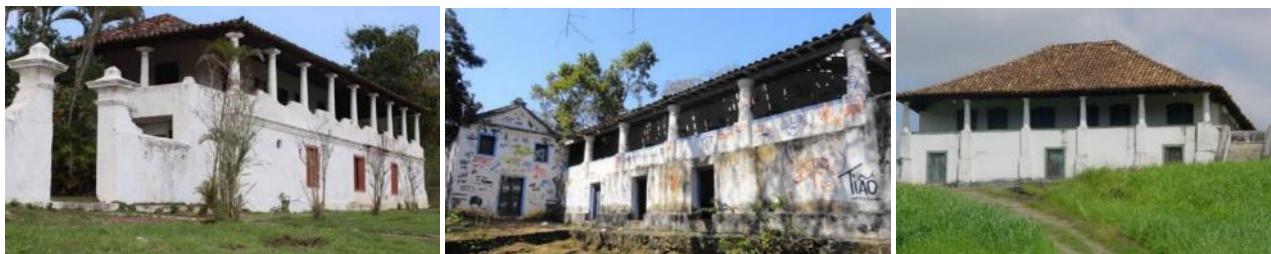
Figuras 10, 11 e 12: (da esquerda para direita, respectivamente) Fazenda do Colubandé, Fazenda do Viegas e Capão do Bispo.

Alguns exemplos podem ser elucidativos sobre esse tipo. Na Fazenda do Colubandê (figura 10), em São Gonçalo, a casa apresenta dois pavimentos - um deles é composto por espaço análogo a um porão. O volume principal é completamente alpendrado, e o vazio formado por essa varanda pontuada pelas colunas de inspiração toscana contrapõe as extensas empenas do porão, e domina a composição. Há um pátio central cercado por alpendre do mesmo estilo da fachada principal. Nesse caso, a capela, mais antiga que a casa, está próxima e conectada a ela por meio de muro de delimitação.

A antiga Fazenda do Viegas (figura 11), no Rio de Janeiro, apresenta uma relação espacial de maior proximidade com a Capela, que é constituída por volume contíguo. De maneira semelhante à Fazenda do Colubandê, apresenta porão com grande extensão de empena cega que contrasta de maneira veemente com o grande vazio formado pelo alpendre, igualmente pontuado por colunas toscanas. Ao contrário do outro exemplo, contudo, a parte avarandada se restringe a apenas uma das fachadas, o que demonstra variação da implementação dos alpendres.

A casa do Capão do Bispo (figura 12), no Rio de Janeiro, segue a mesma lógica geral dos exemplares anteriores, porém, não conta com capela anexa. Sua implantação à meia encosta tem o diferencial de se dar em pequena elevação que lhe conferia destaque em relação às redondezas, situação que foi perdida com a

densificação do bairro em que se localiza. Mais uma vez, vemos a contraposição do porão em empêna com o vazio e sombra do alpendre que se dá apenas na fachada principal.

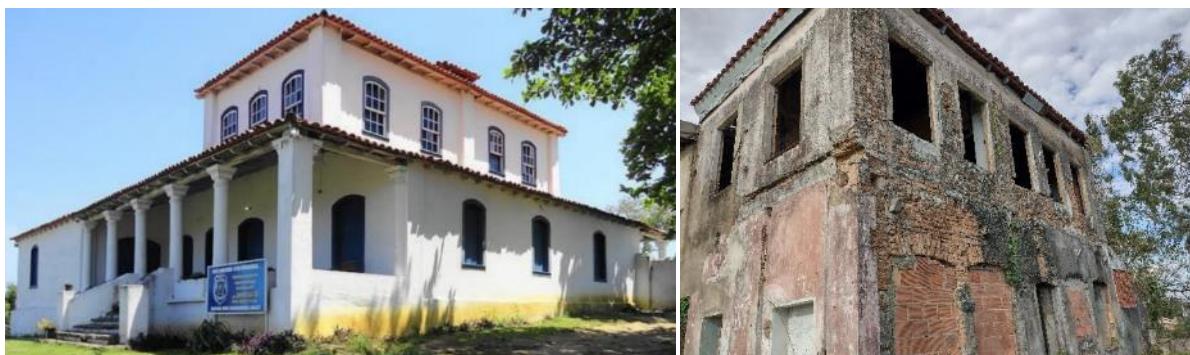
Figuras 13 e 14: à esquerda, o Engenho d'Água; à direita, o Casarão de Magepe-Mirim em 2022. Apesar dos problemas de conservação, que dificultam uma análise comparativa, é possível perceber que o volume assobradado é, em ambos os casos, compatível no que diz respeito às proporções, número de esquadrias e pilares de alvenaria aparentes.

Já a sede do Engenho d'Água (figura 13), no Rio de Janeiro, compartilha em relação ao último exemplar visto a localização privilegiada sobre colina. Por outro lado, em relação às outras construções acima, essa é a primeira que apresenta dois pavimentos bem pronunciados e habitáveis distribuídos por meio de um corpo central de maior altura cercado por térreo perimetral. Aqui, o alpendre tem seu protagonismo diminuído na medida em que é limitado a um trecho da fachada principal. Em termos volumétricos, é o exemplar mais semelhante a Magepe Mirim.

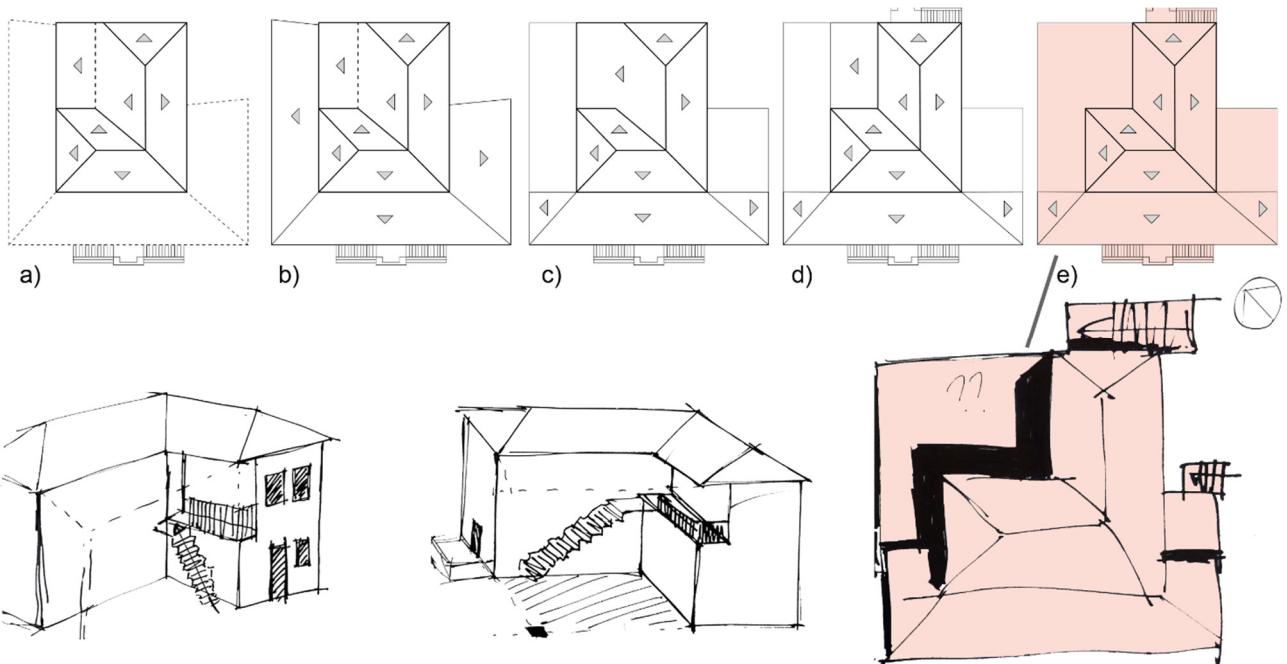
Figuras 15 e 16: (acima) plantas com possíveis conformações do Casarão. Da esquerda para a direita: a) a edificação no estágio pré-demolição em 2024, já sem a cobertura do alpendre; b) configuração em 2013, à época do cadastro como sítio arqueológico; c) possível conformação na década de 1950, considerando a Figura 1; d) mesma conformação, porém, com indicação da escada posterior, hoje recoberta por rampa da unidade de saúde (ver figura 5); e) possível distribuição em "L". (abaixo) croquis de investigação e formulação de hipóteses de configurações volumétricas da letra "e". As incongruências no caimento da cobertura, visíveis na figura 8, aliada ao alinhamento dos pilares e à diferença de espessura das alvenarias, faz com que seja levantada a hipótese de eventual conformação em "L".

pavimento superior, de modo que seria pouco provável alpendre contíguo - questiona-se se tal seccionalamento de fato ocorreu. A descoberta de elemento que, provavelmente, é uma escada dos fundos, contraria a hipótese de descontinuidade da varanda, e pode sugerir implantação em "L" (figuras 15 e 16).

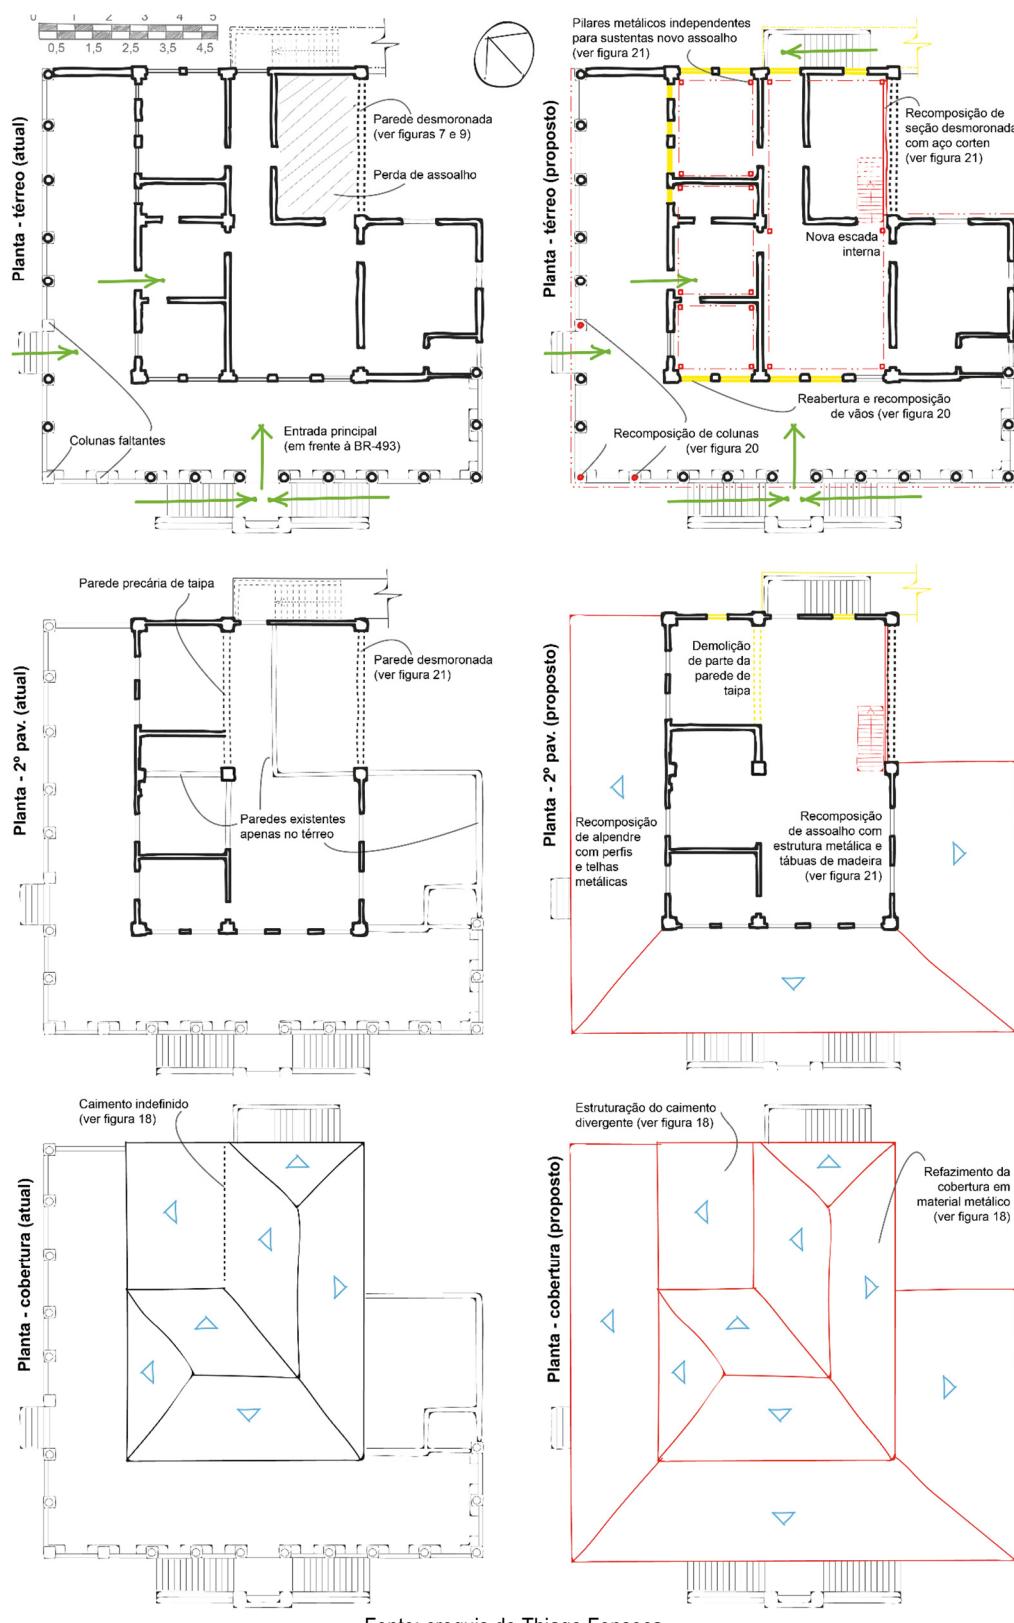
Figura 17: plantas baixas do Casarão, todas na mesma escala e orientação. À esquerda, encontram-se os desenhos referentes ao estado da edificação em 2024, antes da demolição, e, à direita, a configuração proposta por este estudo. Nesta figura e em todas as seguintes, foram adotadas as convenções de representação correntes na área de patrimônio cultural – ou seja, linhas pretas representam o existente; linhas

amarelas, elementos a demolir; linhas vermelhas, elementos a construir. Em função das condições de segurança, a base utilizada para as plantas foram os levantamentos feitos por Silva Carvalho (2018), cruzados com levantamento cadastral atualizado pela Secretaria Municipal de Habitação e Urbanismo de Magé em 2022, e alterados pelas próprias observações do autor in loco durante o ano de 2022 e primeiro semestre de 2023.

Em função da premissa da preservação das informações da materialidade, o partido adotou a manutenção das camadas estratigráficas tais como se apresentam atualmente, com o devido tratamento para retardar as ações das intempéries e de agentes biológicos. Essa mesma lógica se reflete nas inserções propostas para o Casarão, todas de caráter iminentemente contemporâneo e, sempre que possível, desvinculado das estruturas e vedações remanescentes. Essas inserções estão sintetizadas nas plantas contidas na Figura 17 a seguir.

No que diz respeito à composição de cheios e vazios da referida fachada, era então possível refazer o vão das duas janelas do segundo pavimento. As medidas de tais esquadrias estão devidamente documentadas por Carvalho (2018), e sua largura é observável nas paredes remanescentes. Por outro lado, os vãos do térreo não apresentavam esse registro, e tampouco a materialidade trazia vestígios que permitissem inferências. Dessa maneira, foi definido, particularmente nesse trecho, estabelecimento de empêna cega por falta de evidências que subsidiem a proposição de outra configuração. Como resultado positivo, além da busca da coerência conceitual, haveria o ganho da alocação da escada interna de maneira paralela a essa parede, sem seccionamento de vão (ver também figura 17), de modo a desobstruir outros cômodos que poderiam receber esse elemento.

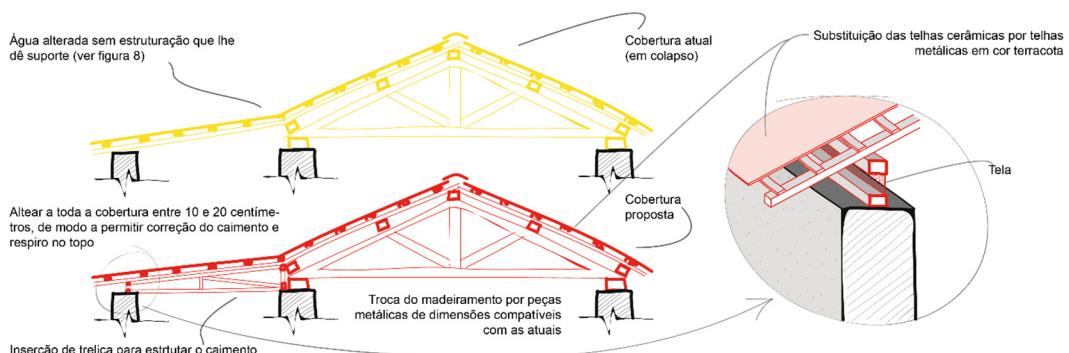
Figura 18: esquema de intervenção na cobertura. Como o madeiramento encontrava-se severamente degradado, toda a estrutura seria refeita com peças metálicas, com acabamento em pintura grafite, e haveria alteamento para que se pudesse dar solução ao cimento da cobertura do possível acréscimo da fachada sudoeste (ver figura 8). O vão formado entre a nova cobertura e o topo das alvenarias manteria respiro que é visto no detalhe à direita.

e não sendo possível prescindir do jogo de telhados – tanto por uma questão funcional, mas também por uma questão de expressão volumétrica, uma vez que o alpendre é relevante do ponto de vista tipológico – propôs-se o refazimento da cobertura mediante elementos contemporâneos metálicos (ver figura 18). Sua estruturação seria feita por perfis que devem tomar como base a disposição mais bem documentada – ou seja, com o avarandado percorrendo toda a extensão das fachadas sudoeste (principal), noroeste, uma vez que, com a documentação levantada, não é possível aferir com precisão os acréscimos posteriores¹⁰. Os elementos integrantes da cobertura seriam, portanto, constituídos por tesouras, caibros, cumeeiras, terças e ripas, obedecendo, sempre que viável ao espaçamento existente. O acabamento deveria ser em pintura na cor grafite, com o objetivo de contrastar com a cor das telhas.

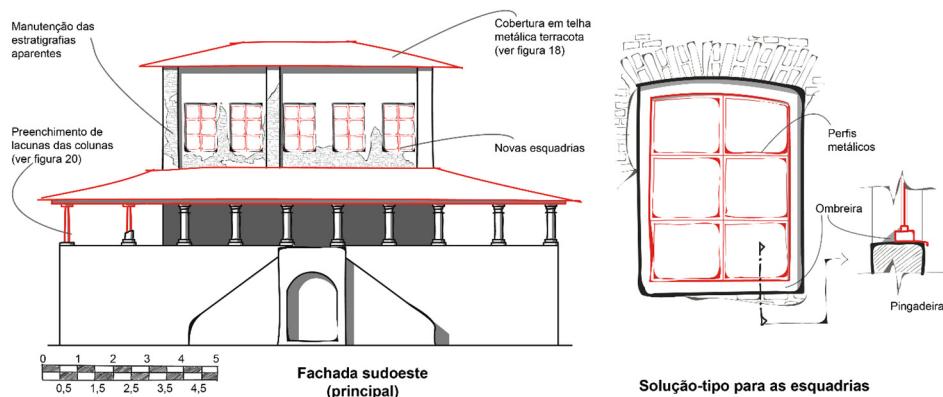
Figura 19: fachada principal (sudeste) e solução para a vedação das esquadrias, que utilizou design e materiais contemporâneos. A intervenção prezava pela clara distinção das temporalidades da edificação, razão pela qual foram mantidas as camadas estratigráficas. A cobertura – tanto do volume principal quanto do alpendre - seria refeita em telhas metálicas do tipo sanduíche, e adotaria cor terracota. A colunata teria suas lacunas preenchidas por meio da inserção de novas colunas metálicas.

No concernente às colunas, três delas encontravam-se destruídas. Para que fosse completada a colunata do alpendre, elemento importante da tipologia investigada anteriormente, sugeriu-se que a lacuna fosse preenchida com colunas contemporâneas, metálicas e ocas, com diâmetro de fuste menor do que as existentes, com o intuito de marcar sua contemporaneidade tanto por meio do material quanto por meio da dimensão (figura 20). Em relação à cor, não seria possível utilizar o grafite das esquadrias, uma vez que, em vez de contraste, o tom faria com que o elemento deixasse de se destacar na composição em função da sombra do alpendre. Nesse sentido, sugeriu-se lançar mão do aço corten, de modo a manter uma linguagem compatível com outro elemento idealizado pela intervenção, que é a vedação da alvenaria desmoronada, como veremos a seguir.

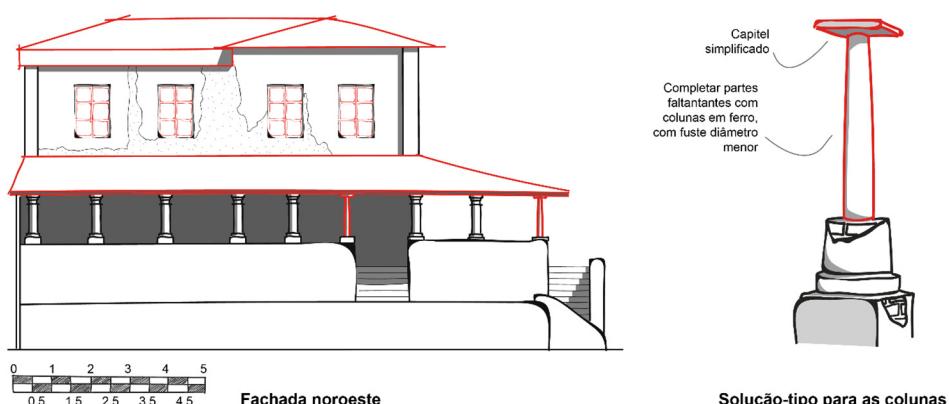
Figura 20: detalhes. À esquerda, a fachada noroeste, cujo tratamento adotaria o mesmo partido da fachada principal. Nessa face, as inserções de argamassas de cimento, que eram mais visíveis, seriam preservadas como parte das camadas estratigráficas. À direita, vê-se a solução para a reconstituição das colunas, por meio de inserção de novos elementos metálicos com seção de fuste diferenciado, de modo a evidenciar seu aspecto contemporâneo e de recriação.

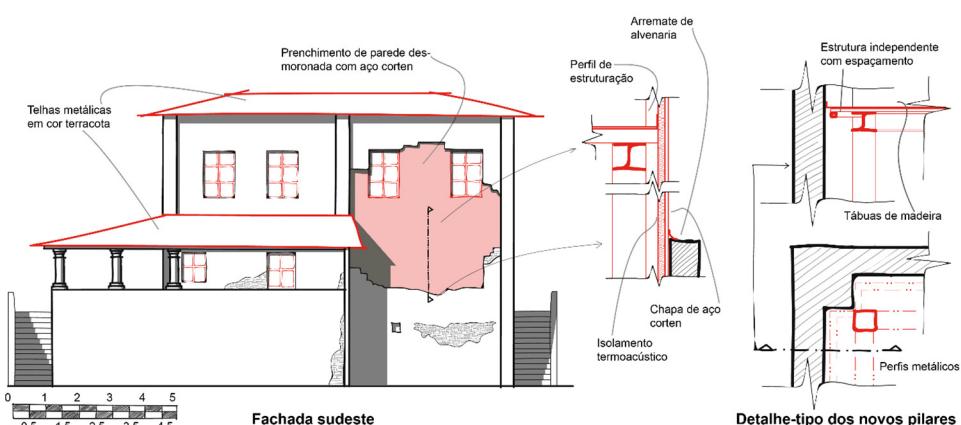
Figura 21: fachada sudeste e detalhes. Na elevação, percebe-se a reconstituição da parede desmoronada com aço corten, que se daria em plano distinto das paredes de alvenaria remanescentes, de modo que fosse bem-marcada a intervenção contemporânea. À direita, veem-se detalhes de inserção do assoalho do segundo pavimento: notar que, a princípio, a estrutura seria independente e não haveria, a princípio, vínculo com as paredes e pilares, o que não impediria, com o desenvolvimento de projeto estrutural, que eventual demanda de reforço estrutural transformasse tais pilares em elementos de apoio das alvenarias. Nesse sentido, cabe cotejar o detalhe com a Figura 17, no desenho do térreo – projeto.

Em relação às fachadas, prevaleceu a manutenção das estratigrafias. Com isso, as fissuras se manteriam aparentes, e constituiriam importantes registros da evolução do comportamento estrutural da edificação. Após a devida estabilização, sugeriu-se que os vãos fossem devidamente preenchidos com *grout* de traço compatível com as argamassas existentes, e, quando necessário, que as bordas fossem grampeadas (figura 21).

A chapa de aço corten seria precedida de camada termoacústica; esta, por sua vez, estruturada por meio de trama metálica. Assim, seria garantida a sustentação do sistema, bem como se permitiria a estabilização das alvenarias remanescentes, inclusive com eventual inserção de elemento que criasse vínculo entre o material da preexistência e o da recriação. Esse encontro foi objeto de especial cuidado, uma vez que seria necessário arremate para evitar o acúmulo de água entre as alvenarias e a chapa de aço (figura 21).

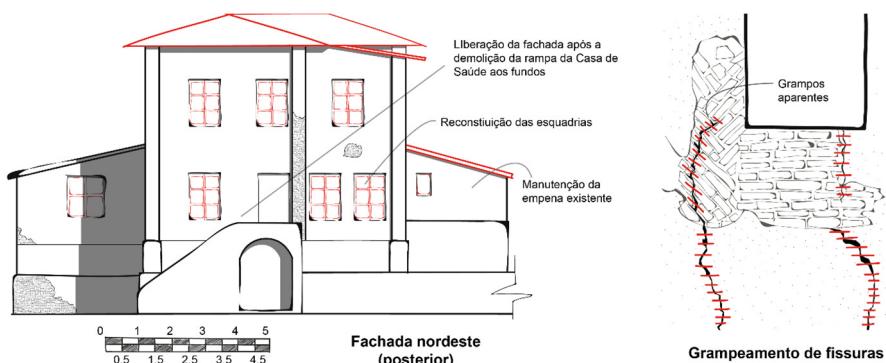
Figura 22: fachada nordeste (posterior) e solução para grampeamento de fissuras. Com a demolição da rampa da Casa de Saúde ao fundo, propõe-se a reabertura dos vãos emparedados, ainda que se organizassem em ritmo irregular, de modo que essa face da volumetria pudesse constituir fachada ativa. Já as fissuras, após devida estabilização estrutural, seriam grampeadas, e tal tratamento permaneceria aparente.

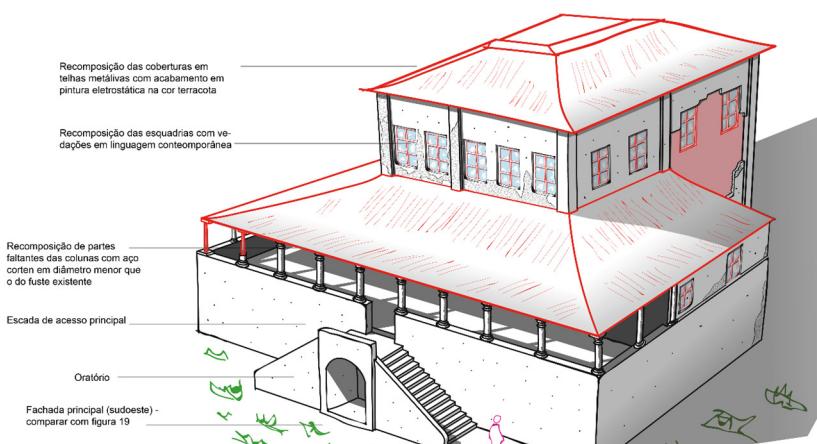
Figura 23: perspectiva do Casarão com as intervenções propostas. O conjunto das diretrizes traçadas busca restabelecer a volumetria da edificação, bem como possibilitar a retomada do uso.
