BOAS PRÁTICAS DA CONSERVAÇÃO EM OLINDA-PE: UM DESTINO POSSÍVEL?

GOOD PRACTICES IN CONSERVATION IN OLINDA-PE: A POSSIBLE DESTINATION?

BARRETO, JULIANA CUNHA

MILET, VERA

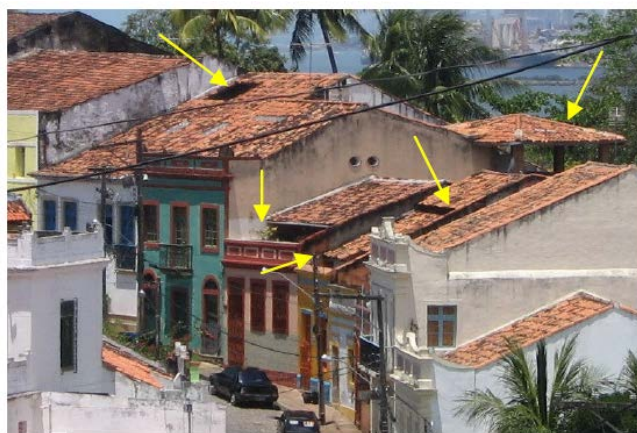
Figura 1: Identificação de descaracterizações físicas no casario de Olinda, apontadas pelos auditores do TCE-PE.

Por outro lado, uma auditoria realizada pelo Tribunal de Contas de Pernambuco (TCE-PE), sobre a gestão municipal⁵, identificou que “os órgãos integrantes do sistema de preservação, de forma geral, encontram-se desestruturados, apresentando carência de recursos humanos e financeiros e de uma composição técnica e operacional adequada” (CORREIA, 2006). Delineava-se uma situação que colocava em risco o cumprimento das tarefas municipais objetivadas na conservação dos bens culturais de Olinda e que afetava o Sistema de Preservação, cujas conclusões: “a ausência de rotinas de manutenção preventiva e de monitoramento que permitam avaliar o alcance e a qualidade das ações da SEPACCTUR. Este fato contribui para a perda na qualidade da preservação da Nucleação Histórica e de sua ambiência” (CORREIA, 2006) (Figura 1).
