# FAZENDAS DE CAFÉ DA ZONA DA MATA MINEIRA: AS DIMENSÕES MATERIAIS E IMATERIAIS DA CONSERVAÇÃO DA FAZENDA BOA ESPERANÇA

**COFFEE FARMS IN ZONA DA MATA MINEIRA REGION: THE MATERIAL AND IMMATERIAL DIMENSIONS OF THE CONSERVATION OF BOA ESPERANÇA FARM**

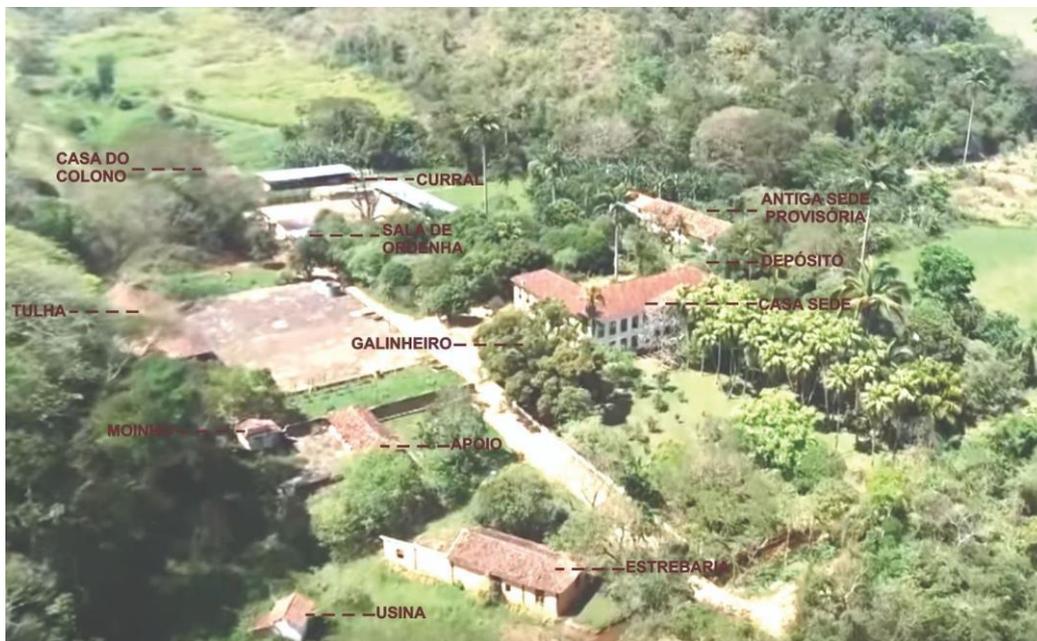
Figura 1: Vista aérea do conjunto em 2018.

Segundo o relato do atual proprietário da Fazenda Boa Esperança<sup>2</sup>, uma das primeiras edificações erguidas no complexo foi a tulha, um edifício destinado ao armazenamento dos grãos de café. Simultaneamente, a moradia provisória do Barão e de sua família também foi construída. Desta forma, deu-se início ao desenvolvimento do complexo sob análise, iniciando com a construção do espaço de produção para acumular capital. Posteriormente, a construção das demais edificações foi levada adiante (Figura 1).

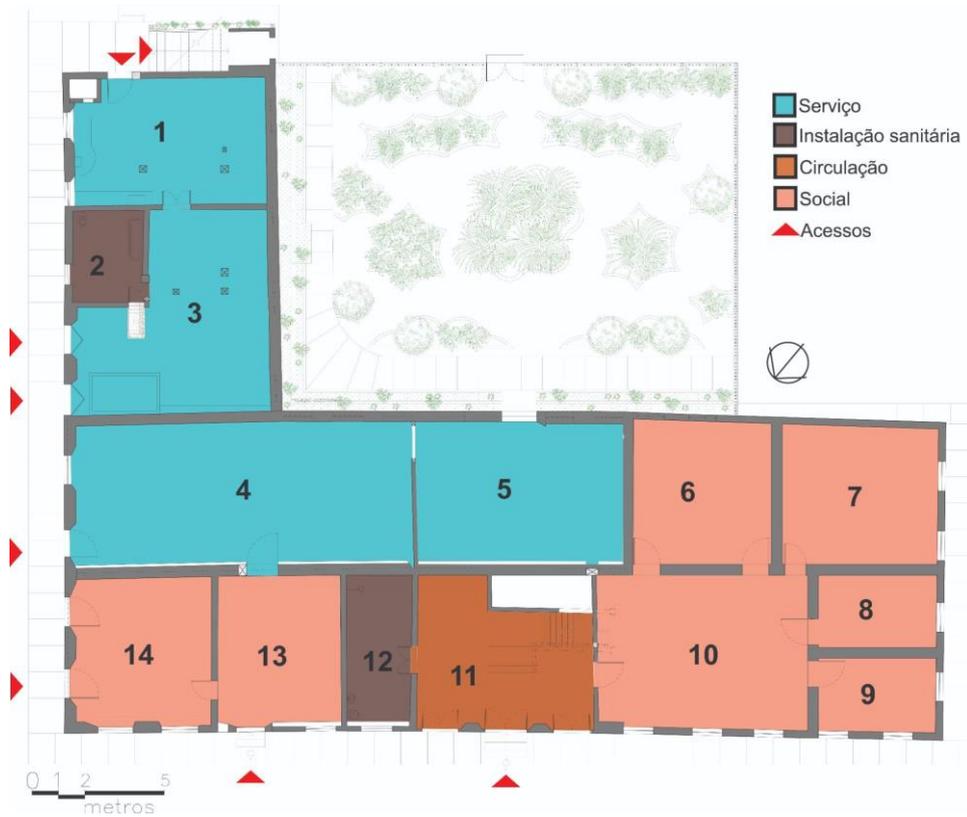
Figura 3: Setorização do pavimento térreo da casa-sede da Fazenda Boa Esperança.

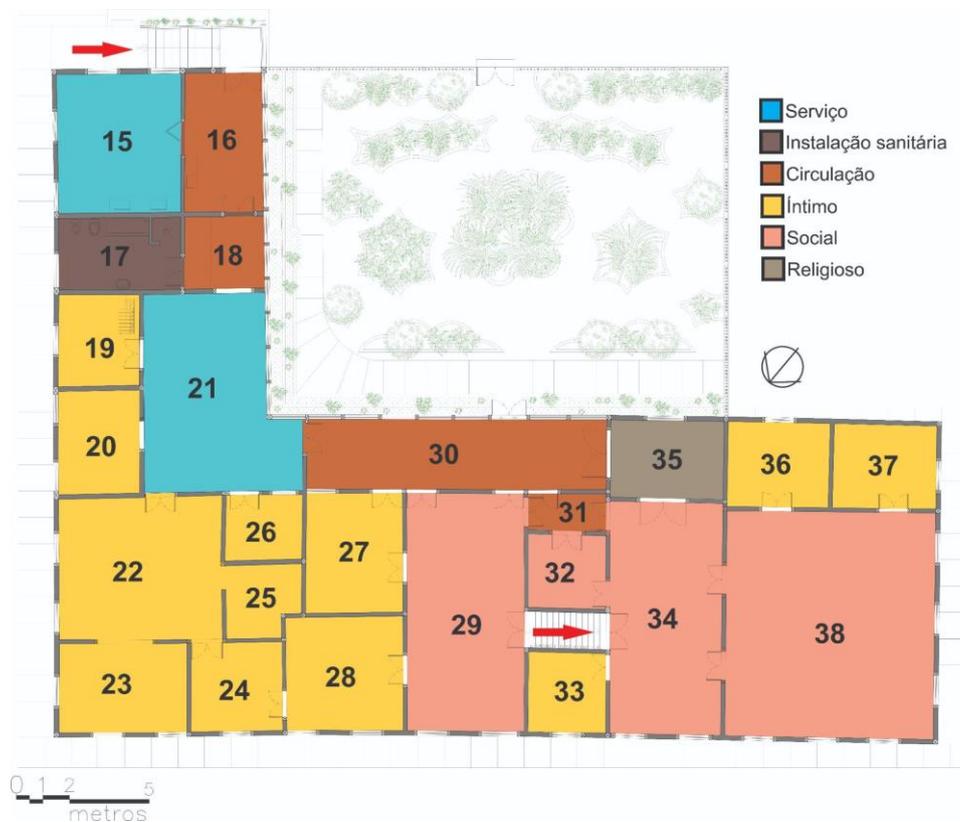
Figura 4: Setorização do pavimento térreo da casa-sede da Fazenda Boa Esperança.

De fato, a arquitetura rural mineira que floresceu após a segunda metade do século XIX, apresenta influências das tradições herdadas das culturas portuguesa, africana e indígena, seja nos formatos das plantas, na disposição e no uso de ambientes (Oliver, 1997), e, muito provavelmente, no uso dos materiais e técnicas de construção disponíveis, incluindo a taipa de mão. A casa sede da Fazenda Boa Esperança serve como exemplo, sendo um casarão de dois pavimentos com uma volumetria em formato de “L” e cobertura em telhas cerâmicas francesas, cercada por jardins e pomares (Figura 2). No pavimento térreo, encontram-se áreas de uso comum e de lazer masculino, enquanto a porção de serviços está situada mais ao fundo (Figura 3). No pavimento superior, o retângulo maior abriga os ambientes de uso social e íntimo, com os serviços localizados na porção retangular menor (Figura 4).

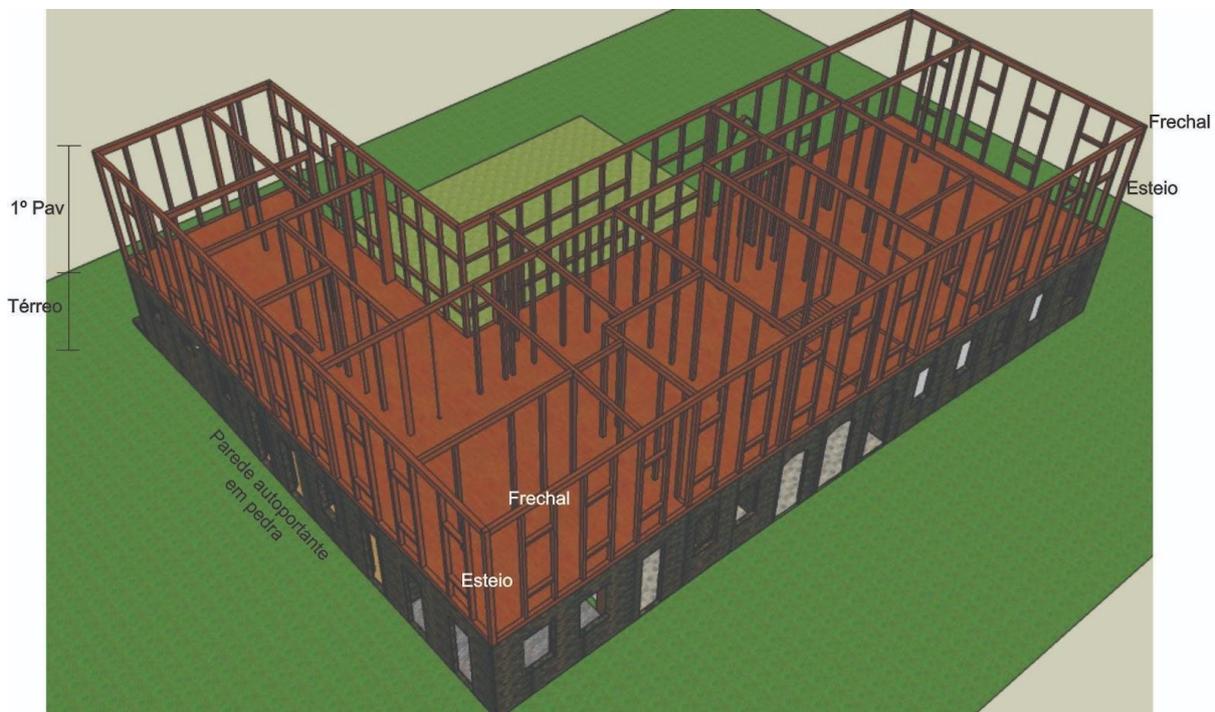
Figura 5: Modelo tridimensional do sistema estrutural empregado.

A pedra pode ser encontrada no térreo, conformando paredes autoportantes, não argamassadas, e em canjicado (Vasconcellos, 1979), onde pedras menores contornam as maiores, amarrando toda alvenaria. Acima delas, encontra-se o baldrame, a primeira peça horizontal da gaiola de madeira, que circunda o perímetro da edificação. Sobre ele, fixam-se os esteios intermediários, juntamente com os esteios de canto, maiores, alguns se estendendo até o solo e outros fixados nas paredes de pedra do térreo. Como uma espécie de fechamento superior desta estrutura autônoma de madeira, observa-se o frechal, que segue a volumetria da casa-sede e assegura a correta amarração do sistema em madeira. Com a edificação já estruturada, a vedação é realizada com o uso da terra, mais precisamente da taipa de mão. A trama de madeira, composta por ripas e paus a pique de seção retangular, é fixada no baldrame e no frechal. Sobre essa trama aplica-se o barro, preenchendo os espaços e dando forma às paredes superiores, tanto internas quanto externas. A Figura 5 apresenta o modelo tridimensional do sistema estrutural empregado na casa-sede da Fazenda Boa Esperança.

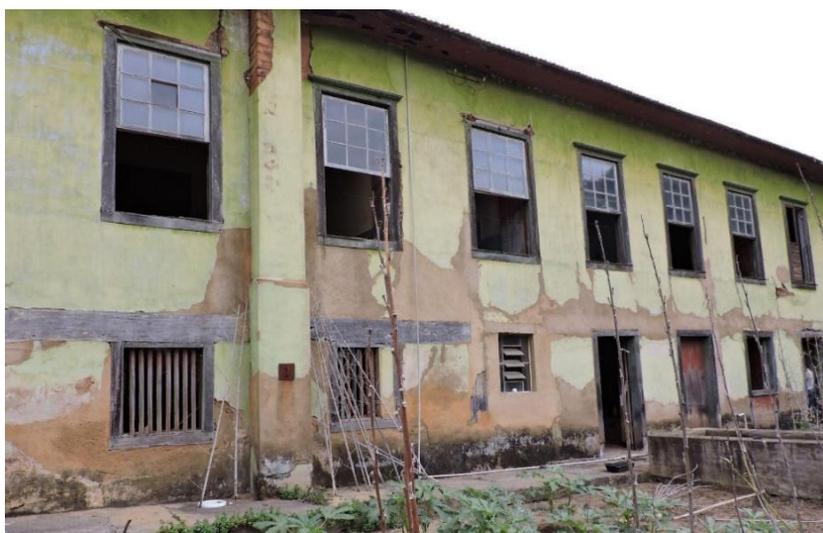
Figura 6: Detalhamento das intervenções com argamassa cimentícia sobre a taipa de mão na fachada Nordeste.

No caso da Fazenda Boa Esperança, estudos da composição das argamassas da trama e do reboco mostraram a predominância de partículas com tamanho inferior a 1,18 mm (Pereira, 2019). Do ponto de vista técnico, as intervenções deveriam levar em consideração essa composição, priorizando o uso de argamassas dosadas principalmente com ligantes inativos, como a fração argilosa da terra. No entanto, constata-se que as áreas afetadas foram preenchidas de maneira emergencial com argamassa cimentícia - Figura 6.

De fato, é comum encontrar intervenções em revestimentos tradicionais feitas com materiais incompatíveis. Como nos ensina Kanan (2008), argamassas cimentícias endurecem rapidamente, o que nem sempre é vantajoso, especialmente quando aplicadas a estruturas antigas, como taipas, que se acomodam lentamente ao longo do tempo. Segundo a autora, os danos causados por argamassas de cimento podem decorrer de sua menor porosidade e maior parte do volume dos poros, incluindo microporos de maior força capilar e maior impermeabilidade, o que retém a umidade. Além disso, é importante destacar que argamassas cimentícias apresentam baixa aderência em alvenarias de terra (Kanan, 1999 apud Pachamama, 2020), e quando aplicadas, como no edifício em estudo, essas argamassas podem, na verdade, provocar efeitos adversos, levando ao surgimento de novas manifestações patológicas.

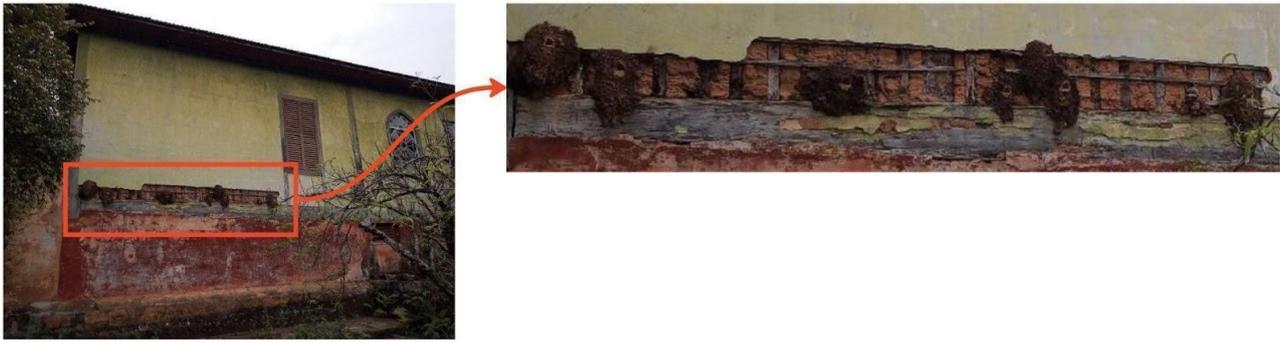
Figura 7: Exposição da trama de madeira da parede de taipa de mão na fachada Sudeste, com proliferação de insetos.

Em outros locais também ocorreu desprendimento da argamassa de revestimento, deixando à mostra o enchimento em barro das paredes de taipa de mão, bem como sua trama de sustentação interna (conforme ilustrado na Figura 7). Esse desprendimento, conforme explicado por Olender (2006), não só gera inconvenientes estéticos, mas pode também causar outras complicações, especialmente devido à exposição do barro aos elementos como a água e o vento. Além disso, ele facilita a ação danosa do ser humano e de animais, como a proliferação de colônia de insetos que é observada nas áreas de contato entre a madeira e a vedação, como evidenciado na Figura 7.
